Rapport de mission de repérage des matériaux et produits contenant de l'amiante avant travaux

Adresse :	47 RUE DE PROVENCE - LAVAL DACTERIE 3 54 Coll.
CP - Ville :	53000 LAVAL
Référence client :	_00041000060000100117_
Date du repérage :	17/07/2017
Désignation :	Appartement n° 117 de type 3 situé au 03 ème étage

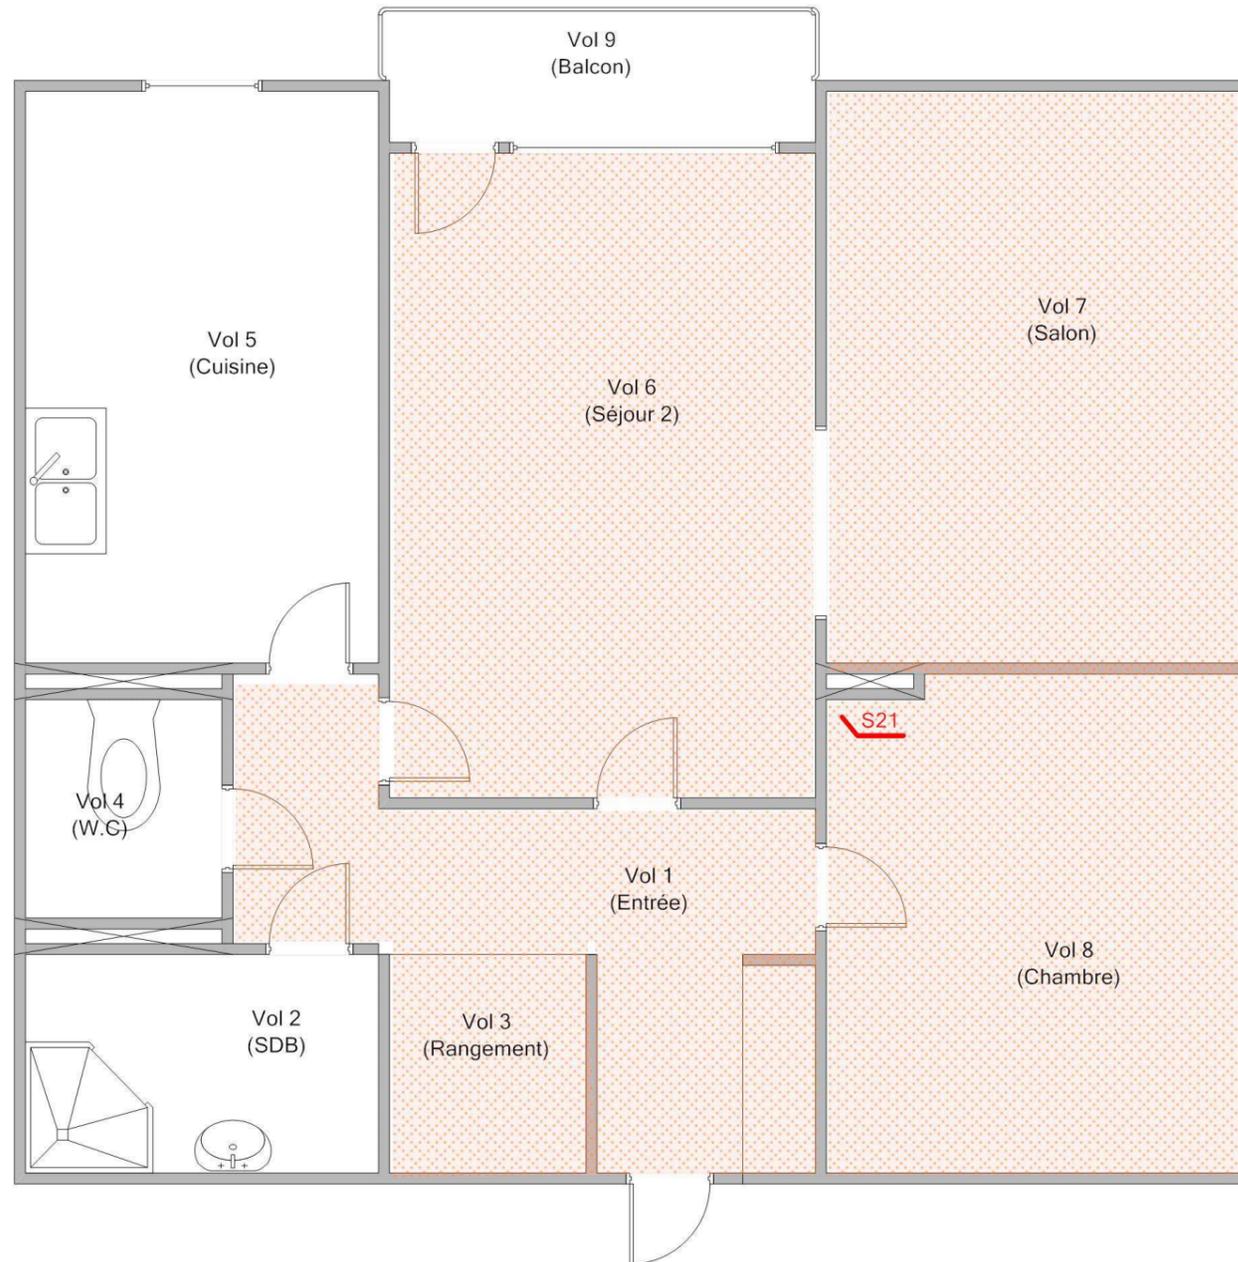
APPARTEMENT N°117 - MPCA TOUTES CATÉGORIES CONFONDUES

Localisation	Catégorie	Composant	Partie de composant	Sur avis / réf pré.
Vol 8 (Chambre)	Revêtement de sol	Revêtement de sol	Colle bitumeuses	S21

S21: Colle bitumeuses

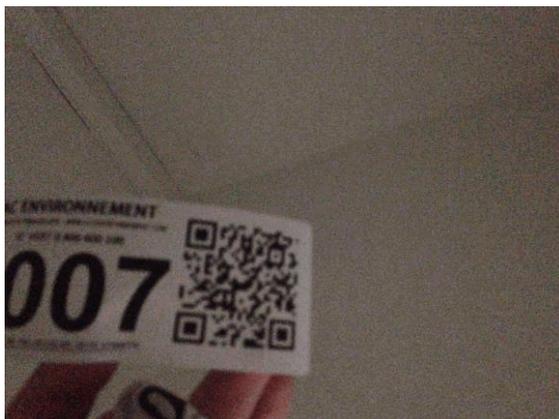
002VZ000030 n°7 - 1 (P7)

P7	Plafond et faux-plafonds	Plafonds	Enduit plâtreux blanc en vrac + peinture - -	Appartement n°117 - Vol 3 (Rangement)
