Rapport de mission de repérage des matériaux et produits contenant de l'amiante avant travaux

Adresse :	47 RUE DE PROVENCE - LAVAL DACTERIE 3 54 Coll.
CP - Ville :	53000 LAVAL
Référence client :	_00041000060000100132_
Date du repérage :	13/07/2017
Désignation :	Appartement n° 132 de type 4 situé au 07 ème étage

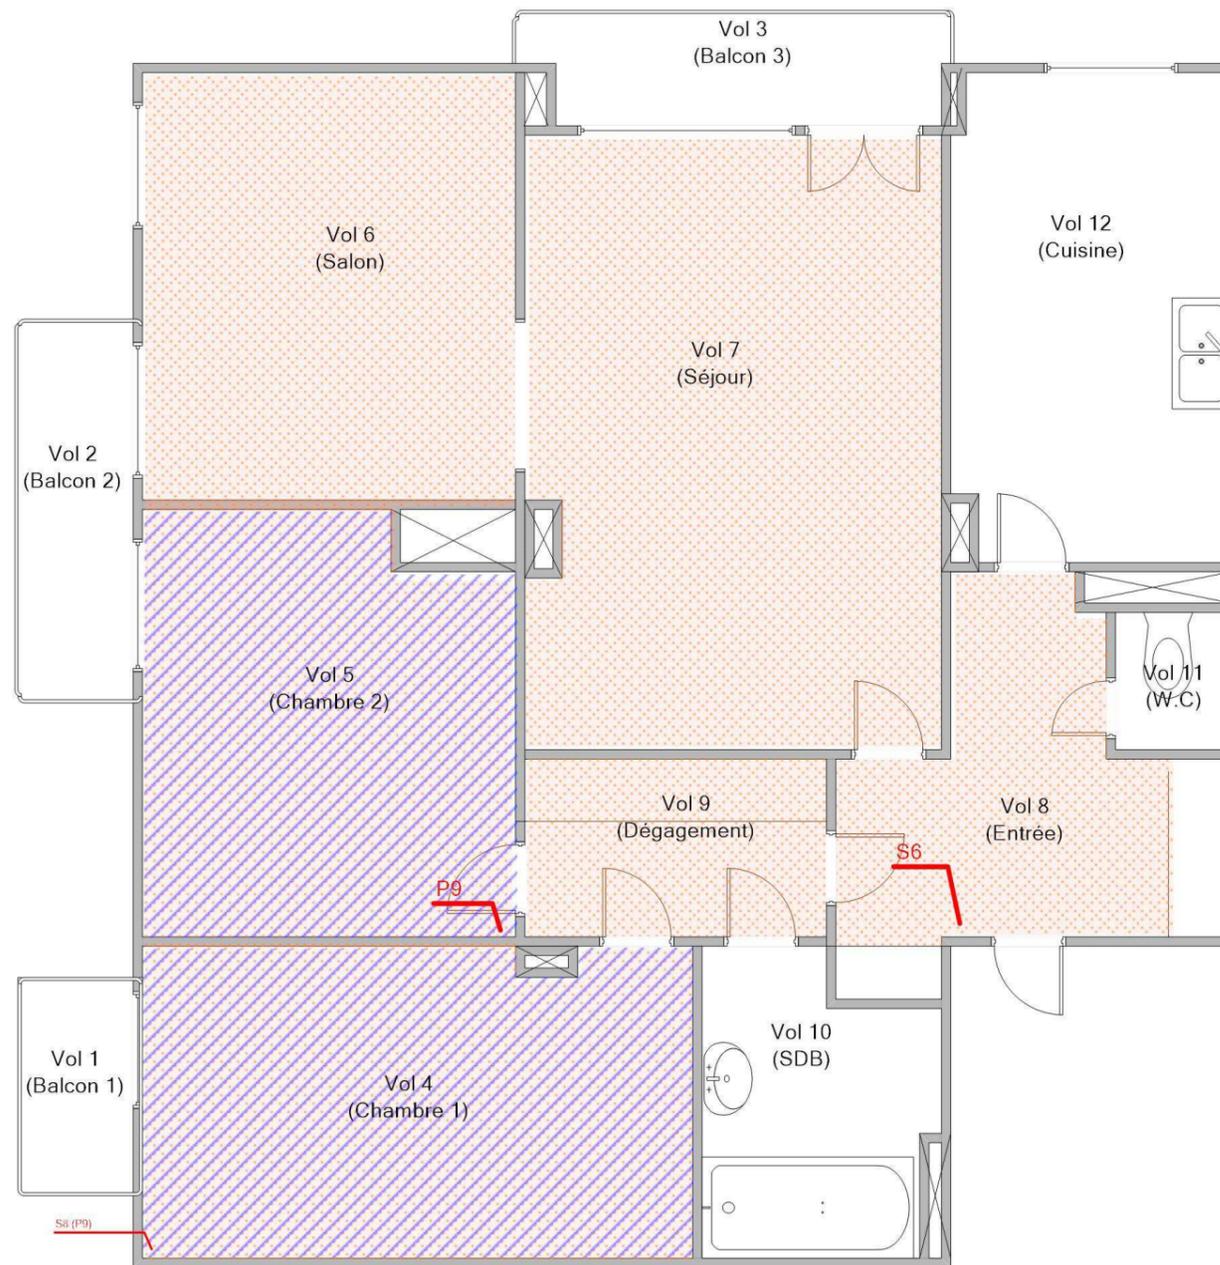
APPARTEMENT N°132 - MPCA TOUTES CATÉGORIES CONFONDUES

P9 : Dalles dures beiges
	S6: Colle bitumeuses

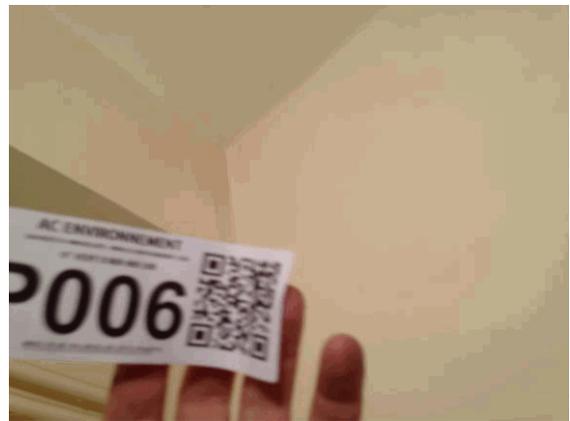
002HD001614 n°6 - 1 (P6)

Appartement n°132	Vol 12 (Cuisine) - Vol 11 (W.C)	Plafonds	Enduit plâtre (Plafond pièces humides)	S21 - S22	Sondage et extension de la zone homogène du prélèvement P6		002HD0016 14 n°6 - 1	P6	Enduit plâtreux blanc en vrac + peinture	Négatif	Négatif sur analyse

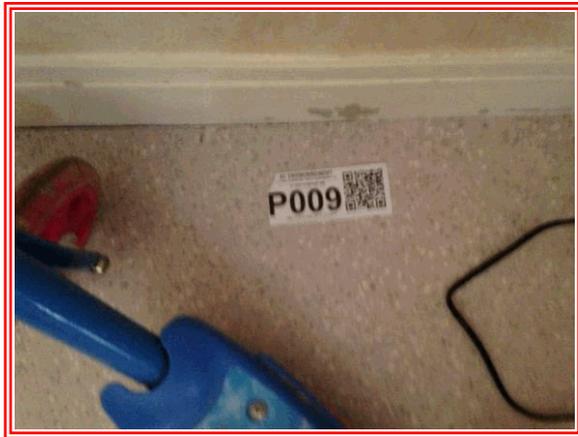
002HD001614 n°9 - 2 (P9)

Localisation	Catégorie	Composant	Partie de composant	Sur avis / réf pré.
Vol 8 (Entrée)	Revêtement de sol	Revêtement de sol	Colle bitumeuses	S6
Vol 5 (Chambre 2)	Revêtement de sol	Revêtement de sol	Dalles dures beiges	P9
Vol 4 (Chambre 1)	Revêtement de sol	Revêtement de sol	Dalles dures beiges	P9
