Rapport de mission de repérage des matériaux et produits contenant de l'amiante avant travaux

Adresse :	47 RUE DE PROVENCE - LAVAL DACTERIE 3 54 Coll.
CP - Ville :	53000 LAVAL
Référence client :	_00041000060000100137_
Date du repérage :	13/07/2017
Désignation :	Appartement n° 137 de type 3 situé au 08 ème étage

C	Opérateur de repérage	D	Personne autorisant l'émission du rapport conformément à la norme NF 46-020
Compagnie & Siret :	AC Environnement (N° 441355914)	Nom :	MORA Denis
Nom :	JOUSSELIN David	Date du rapport :	01/08/2017
Accompagnateur :	A.ALLEE (0 800 400 100)	A Riorges, le 01/08/2017	
Date de repérage :	13/07/2017

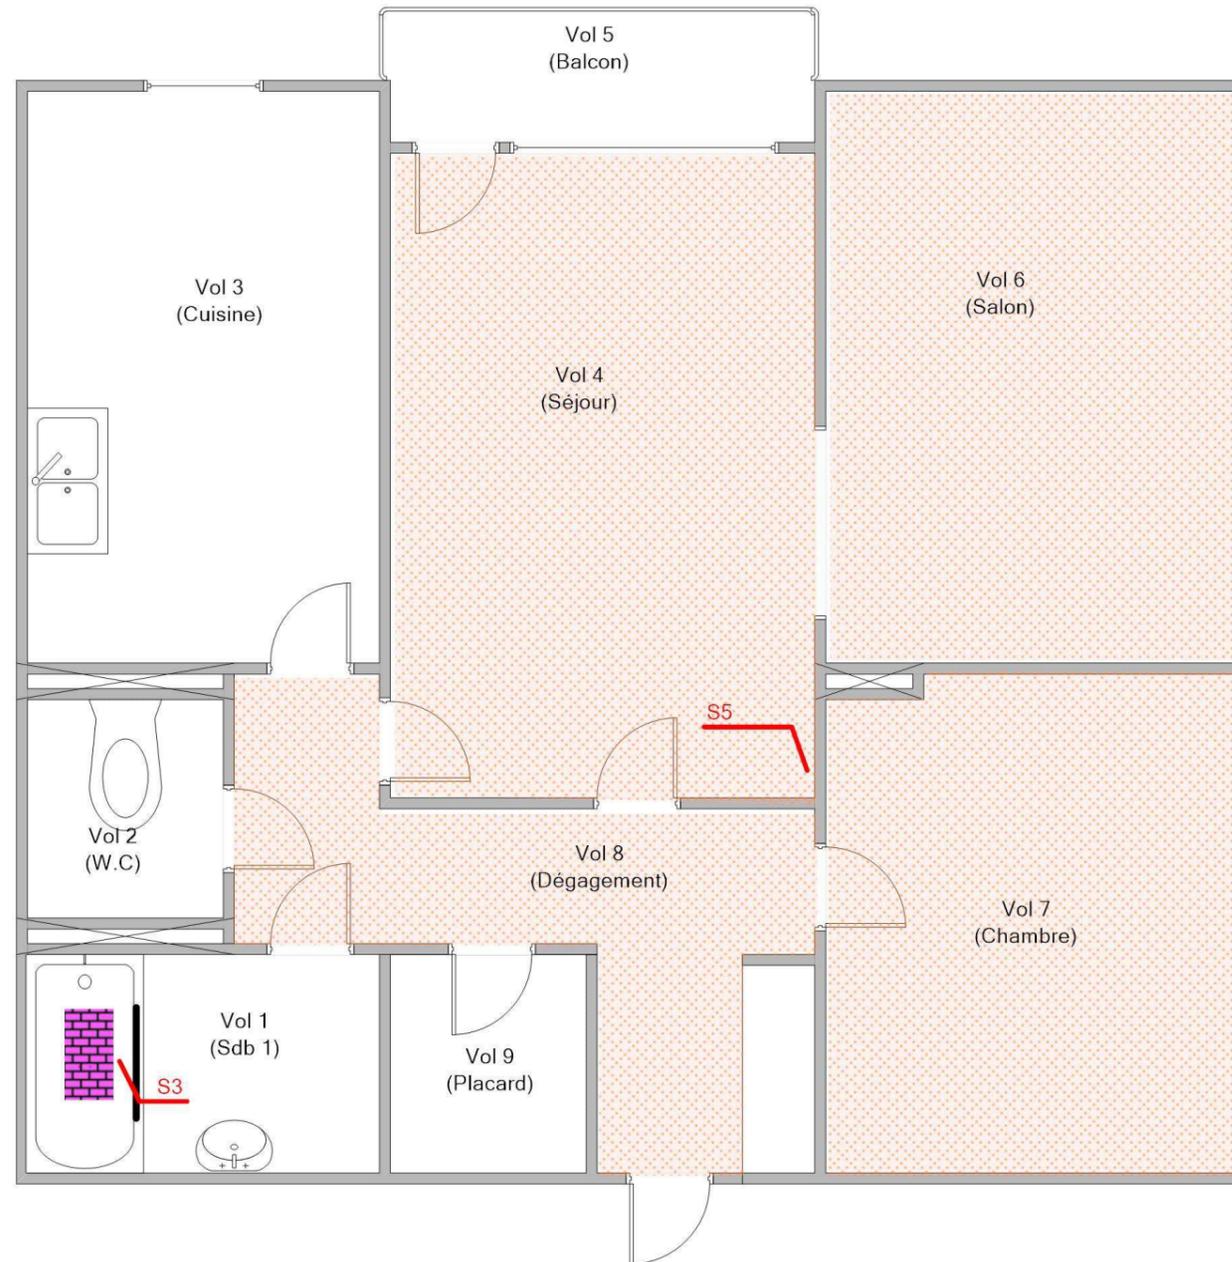
APPARTEMENT N°137 - MPCA TOUTES CATÉGORIES CONFONDUES

Localisation	Catégorie	Composant	Partie de composant	Sur avis / réf pré.
Vol 1 (Sdb 1)	Equipements divers et accessoires	Baignoire	Tampon bitumineux (baignoire)	S3
Vol 4 (Séjour)	Revêtement de sol	Revêtement de sol	Colle bitumeuses	S5

S5: Colle bitumeuses
	S3: Tampon bitumineux (baignoire)
	S3: Tampon bitumineux (baignoire)

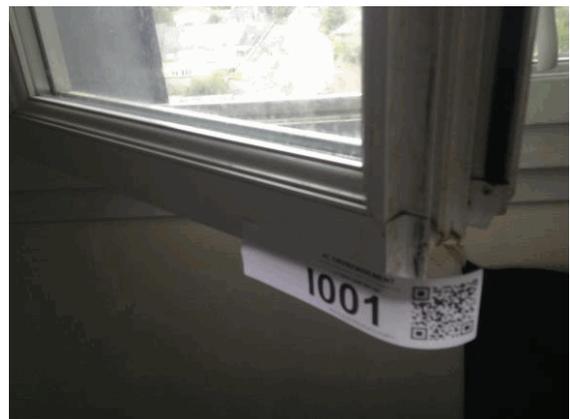
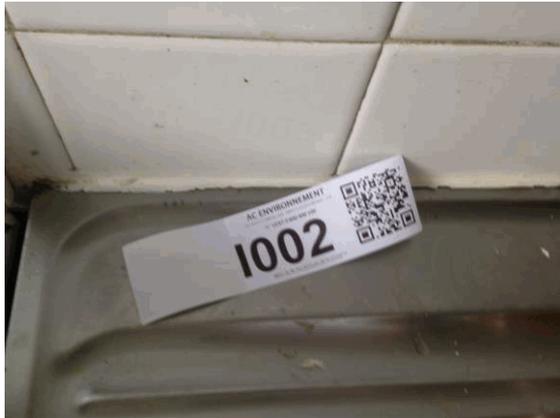
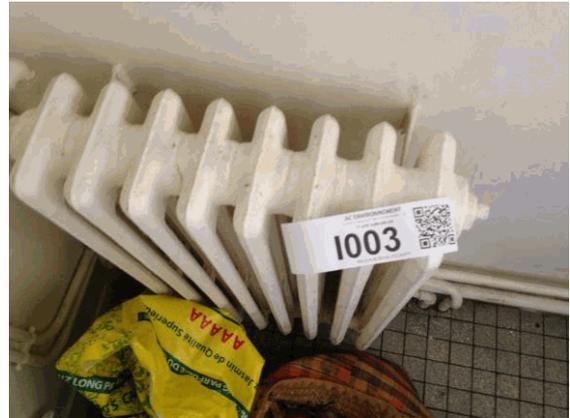
002HD001615 n°11 - 1

Appartement n°137	Vol 3 (Cuisine)	Menuiseries	PVC 4/16/4	I1			002HD0016 15 n°11 - 1				Aucun prélèvement réalisé à la demande du client sur les menuiseries PVC
