Rapport de mission de repérage des matériaux et produits contenant de l'amiante avant travaux

Adresse :	47 RUE DE PROVENCE - LAVAL DACTERIE 3 54 Coll.
CP - Ville :	53000 LAVAL
Référence client :	_00041000060000100142_
Date du repérage :	13/07/2017
Désignation :	Appartement n° 142 de type 3 situé au 09 ème étage

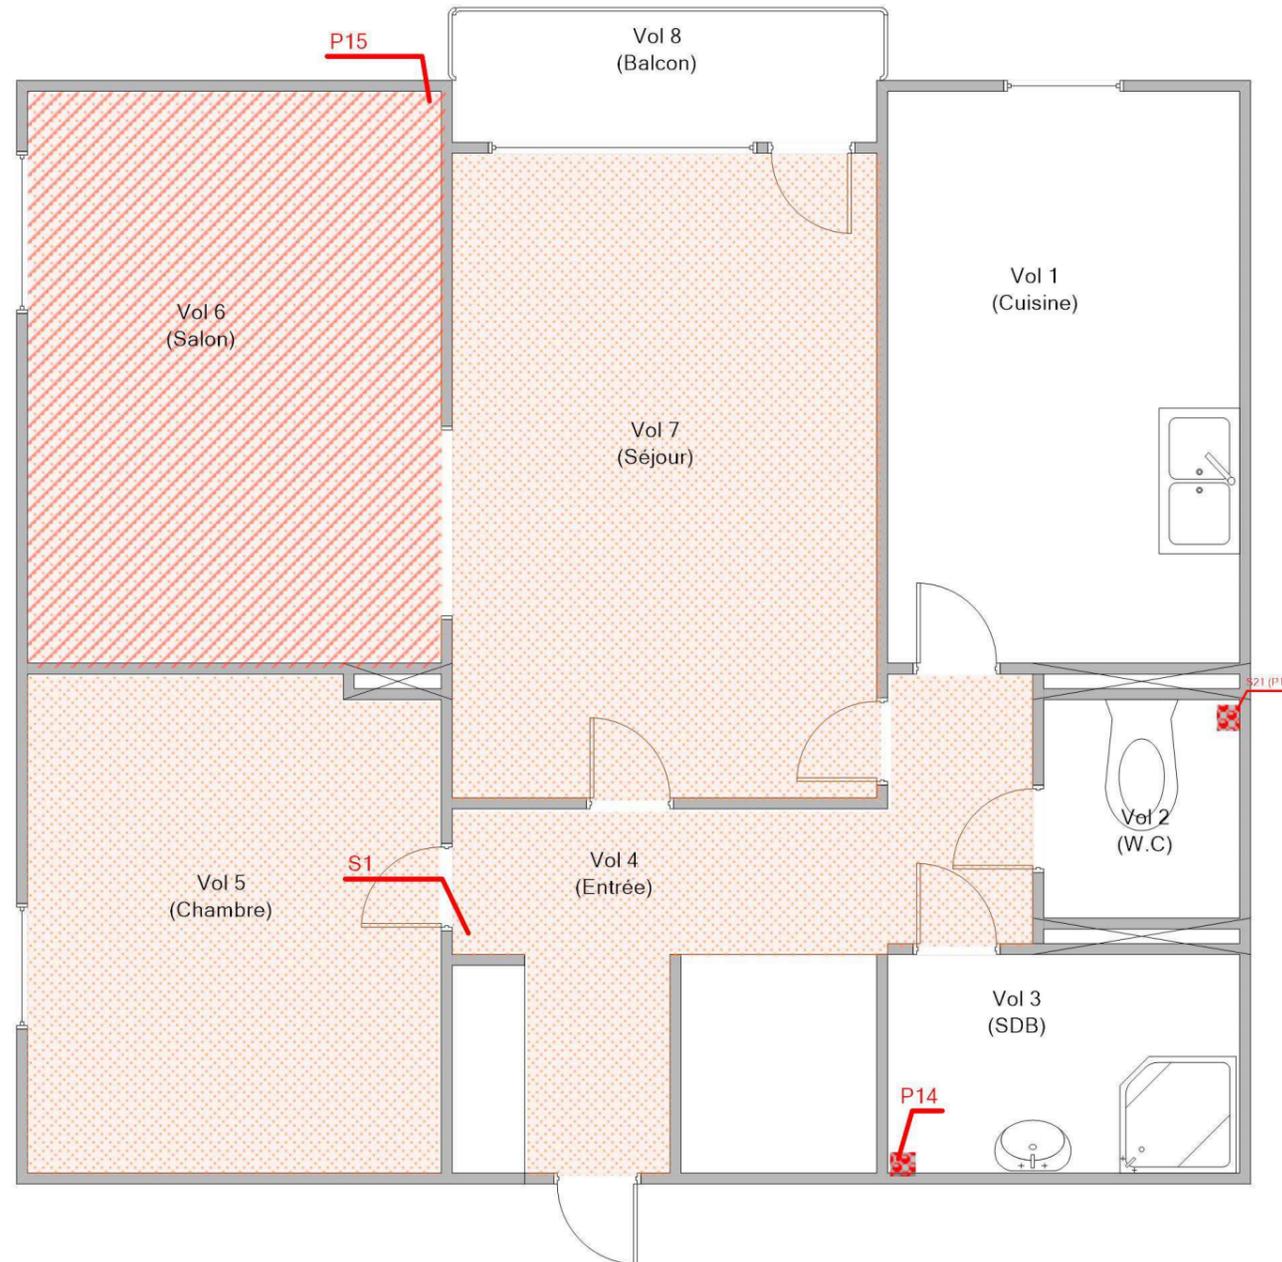
APPARTEMENT N°142 - MPCA TOUTES CATÉGORIES CONFONDUES

P15 : Dalles dures rouges

S1 : Colle bitumeuses

P14 : Conduit en fibres-ciment

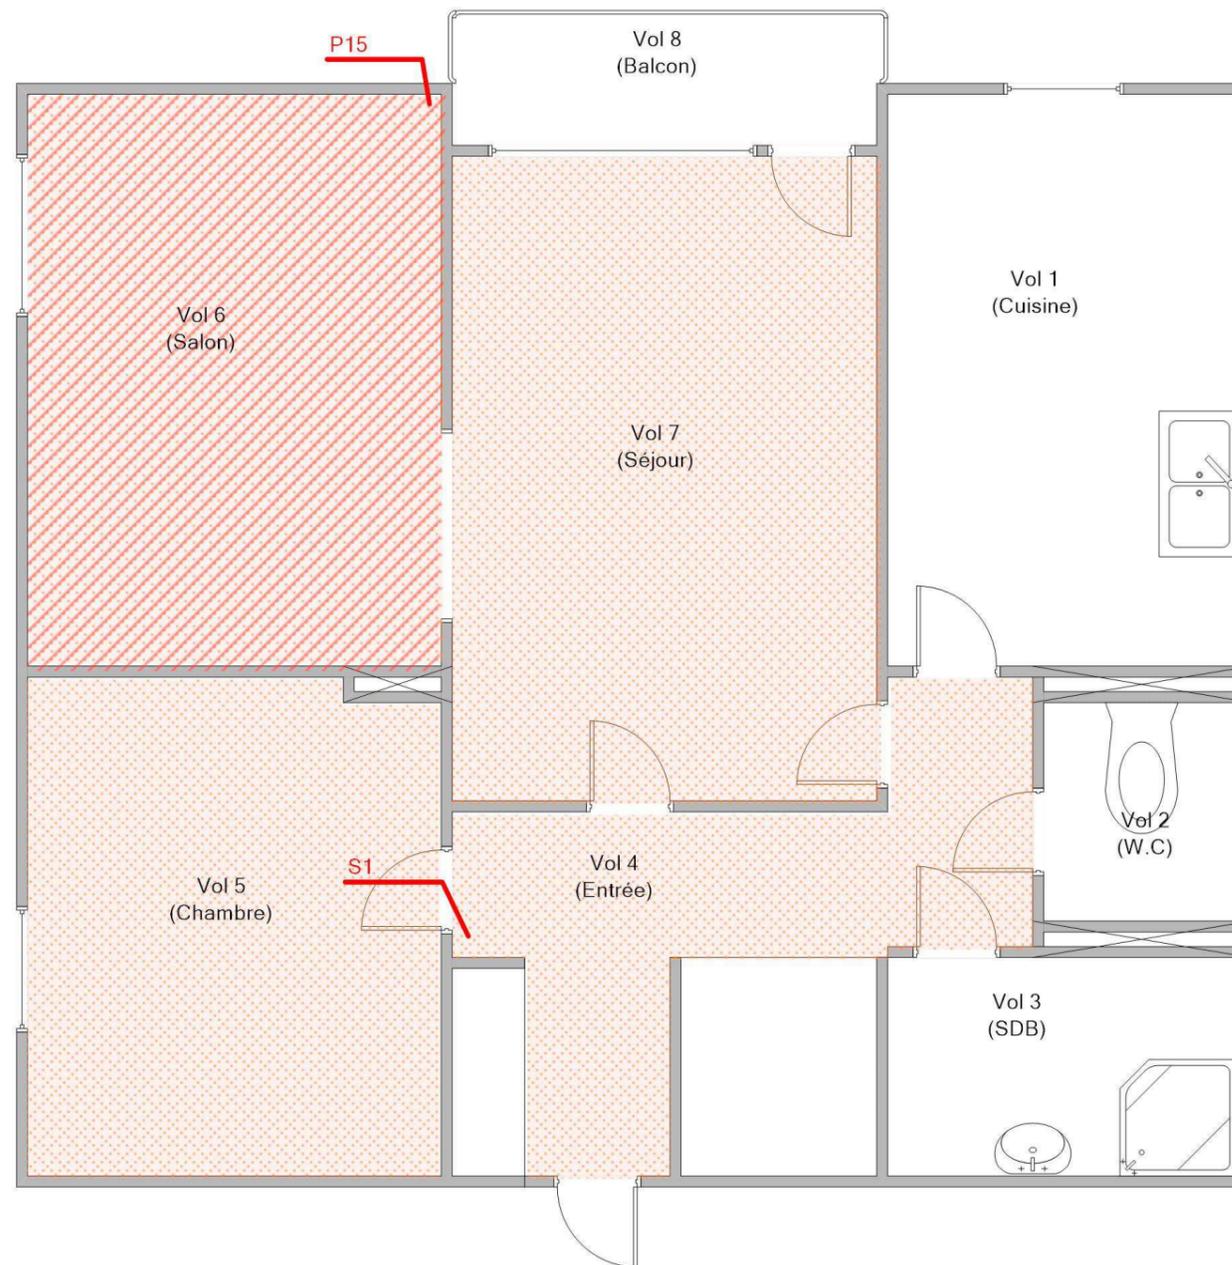
APPARTEMENT N°142 - MPCA REVÊTEMENT DE SOL

P15 : Dalles dures rouges

S1 : Colle bitumeuses

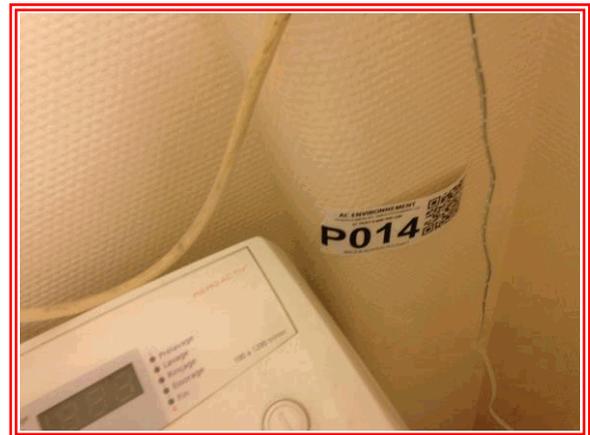
002HD001613 n°14 - 1 (P14)

Localisation	Catégorie	Composant	Partie de composant	Sur avis / réf pré.
Vol 4 (Entrée)	Revêtement de sol	Revêtement de sol	Colle bitumeuses	S1
Vol 3 (SDB)	Conduits, canalisations et équipements	Conduit eau	Conduit en fibres-ciment	P14
Vol 2 (W.C)	Conduits, canalisations et équipements	Conduit eau	Conduit en fibres-ciment	P14
Vol 6 (Salon)	Revêtement de sol	Revêtement de sol	Dalles dures rouges	P15

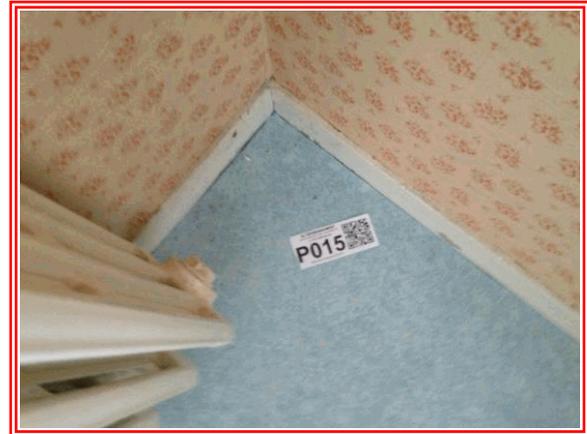
002HD001613 n°15 - 1 (P15)

P15	Revêtement de sol	Revêtement de sol	Dalle dure cassante rouge + colle polymère jaune avec poussières + ragréage gris + peinture - -	Appartement n°142 - Vol 6 (Salon)
