Rapport de mission de repérage des matériaux et produits contenant de l'amiante avant travaux

Adresse :	LA DACTERIE TOUR F
CP - Ville :	53000 LAVAL
Référence client :	_0004100006_
Date du repérage :	16/02/2017
Désignation :	Bâtiment composé de 1 cage et de 9 étages

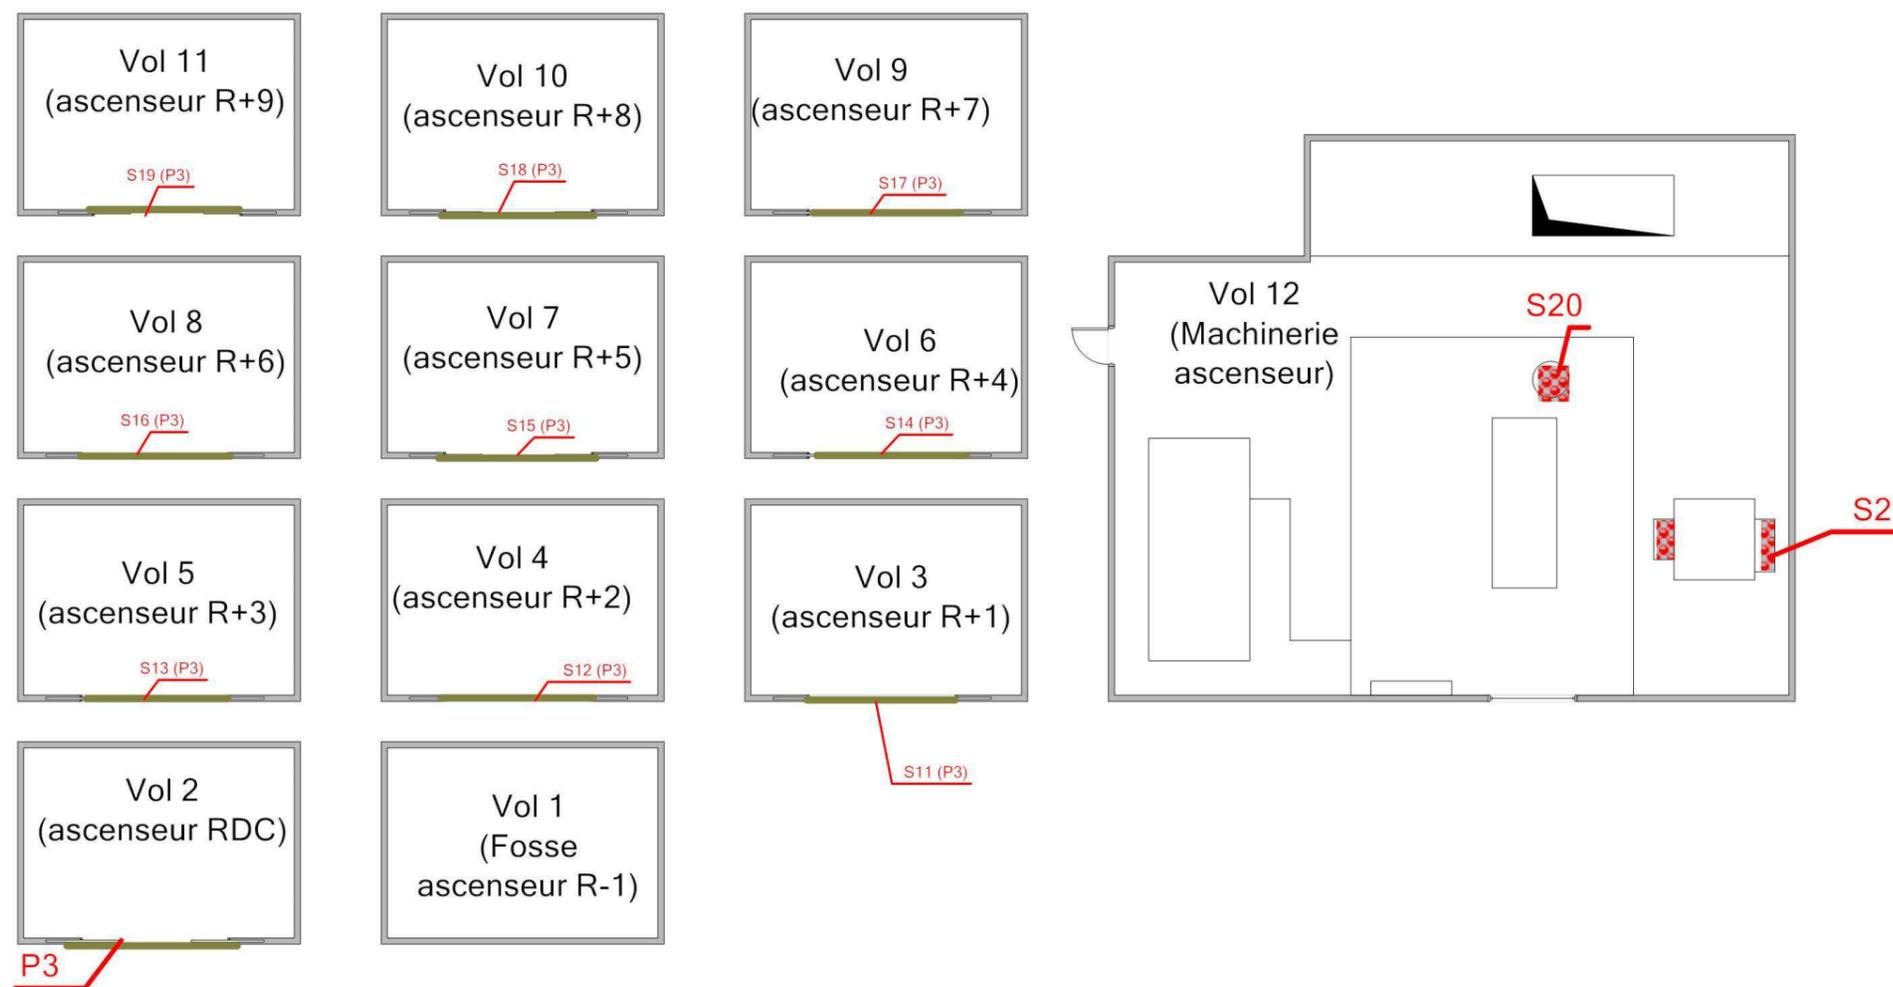
P3 : Isolant blanc intérieur de porte

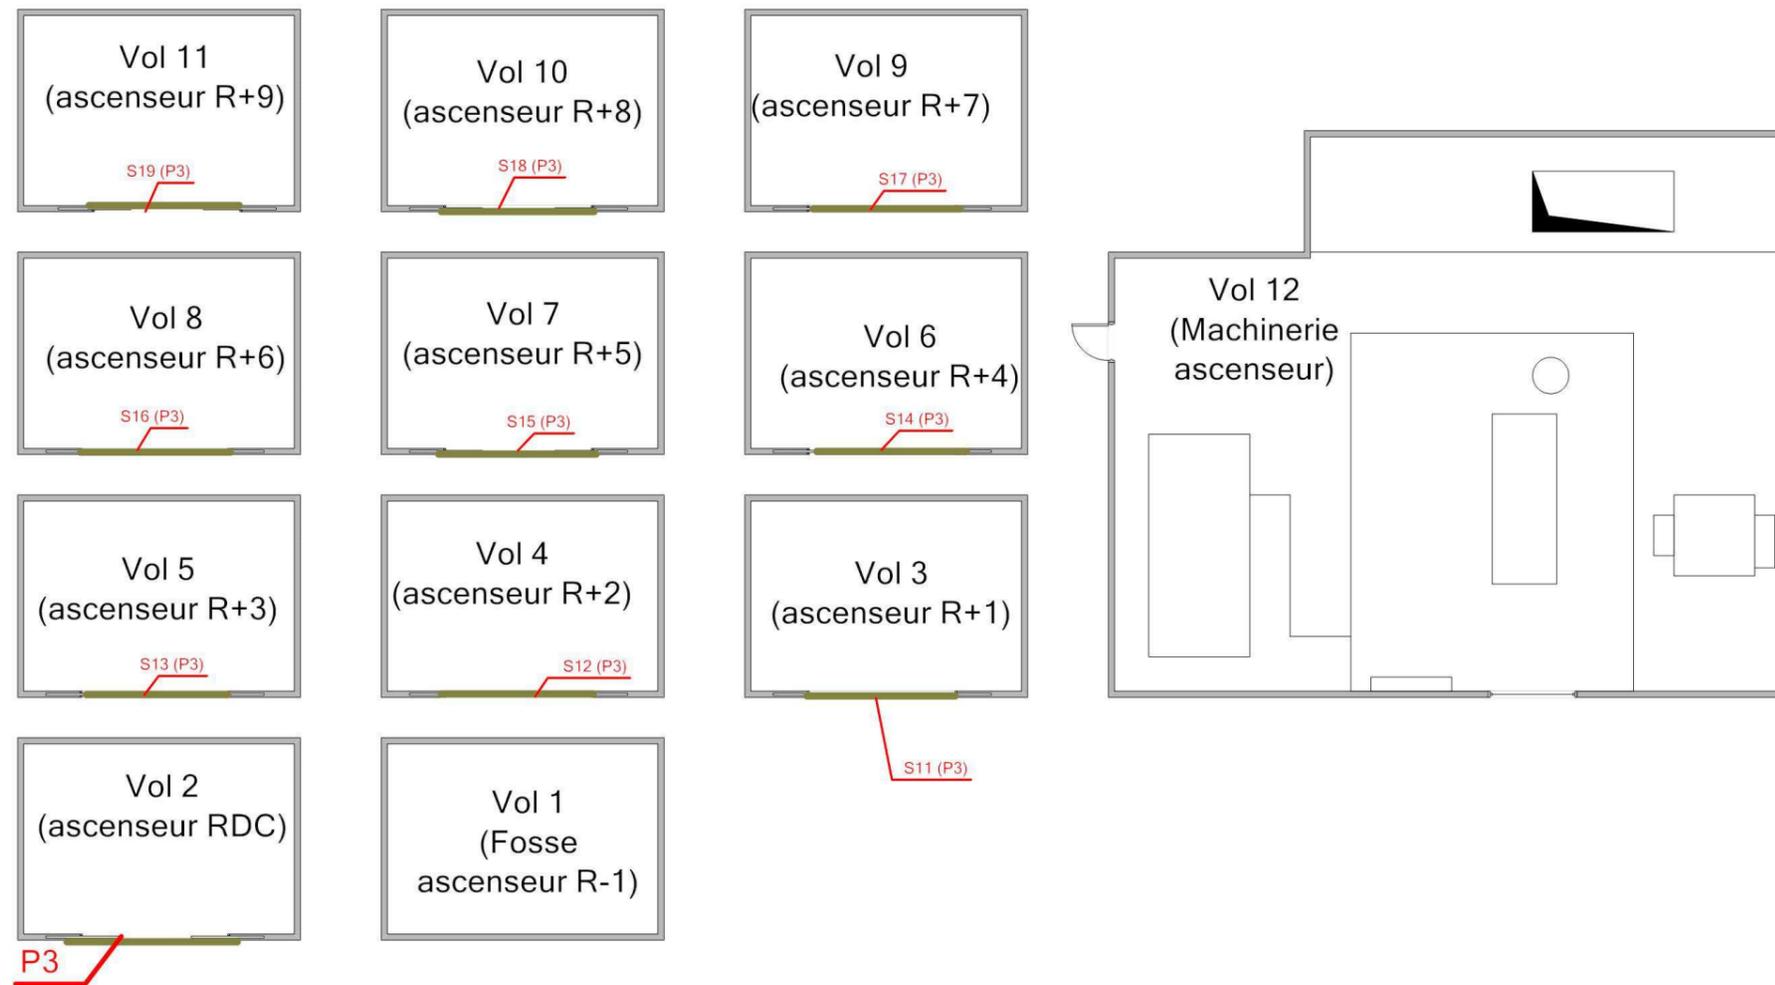
P3 : Isolant blanc intérieur de porte
---	---------------------------------------

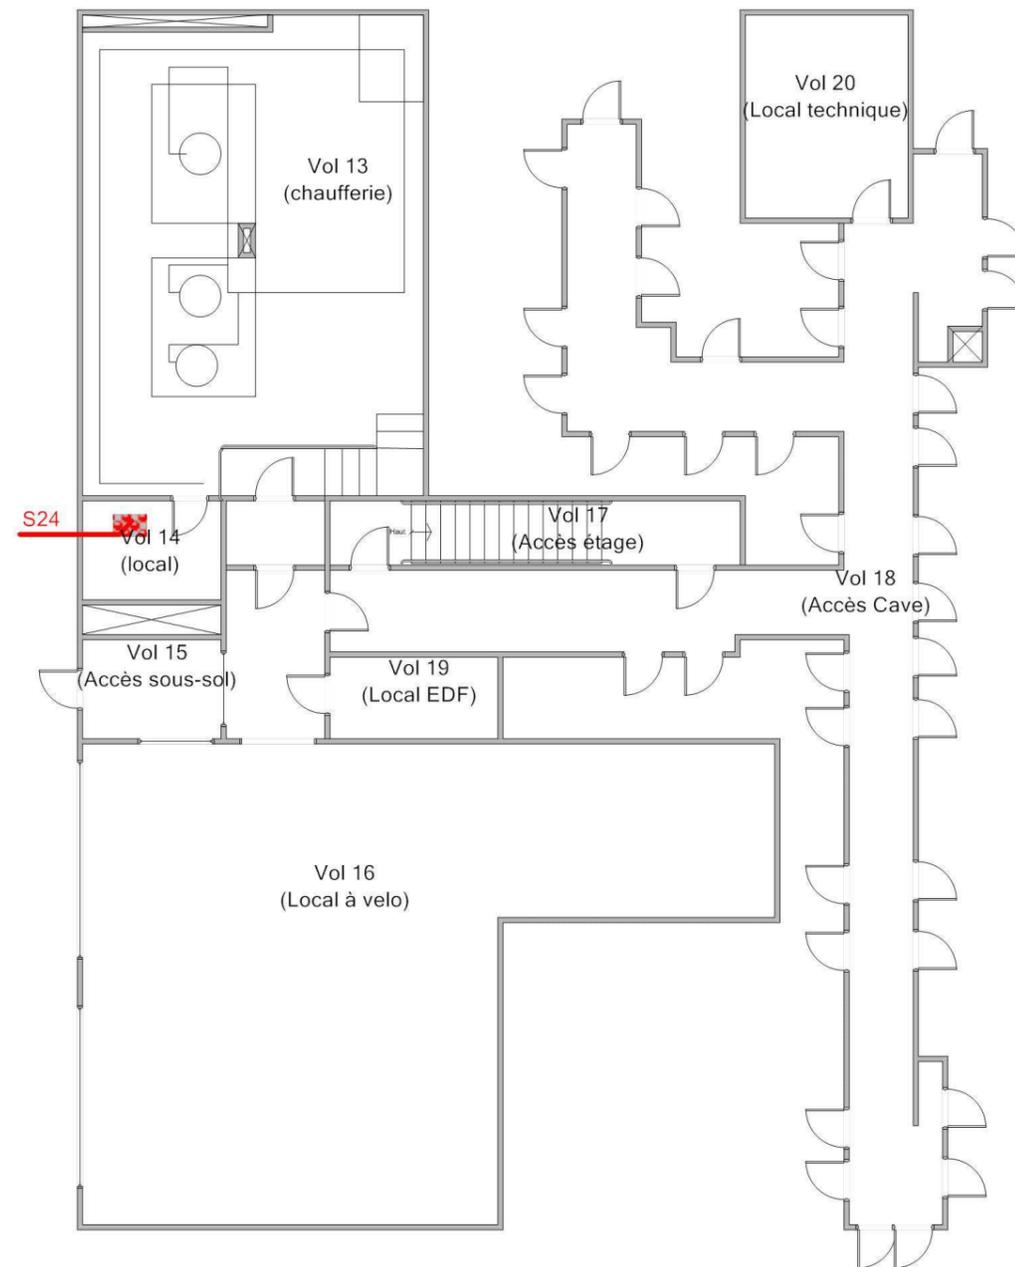
S24: bac déchet en fibres-ciment

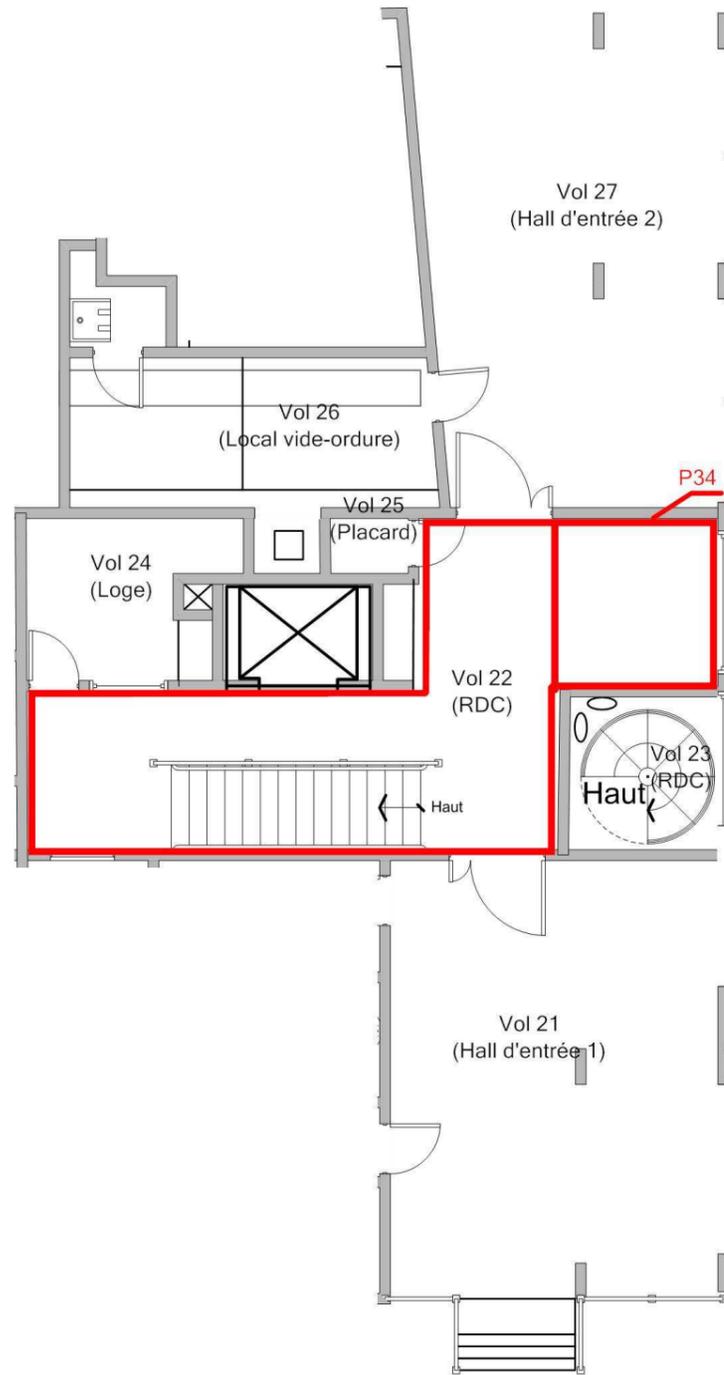
P34 : Enduit plâtre aspect goutté + peinture beige/ gris

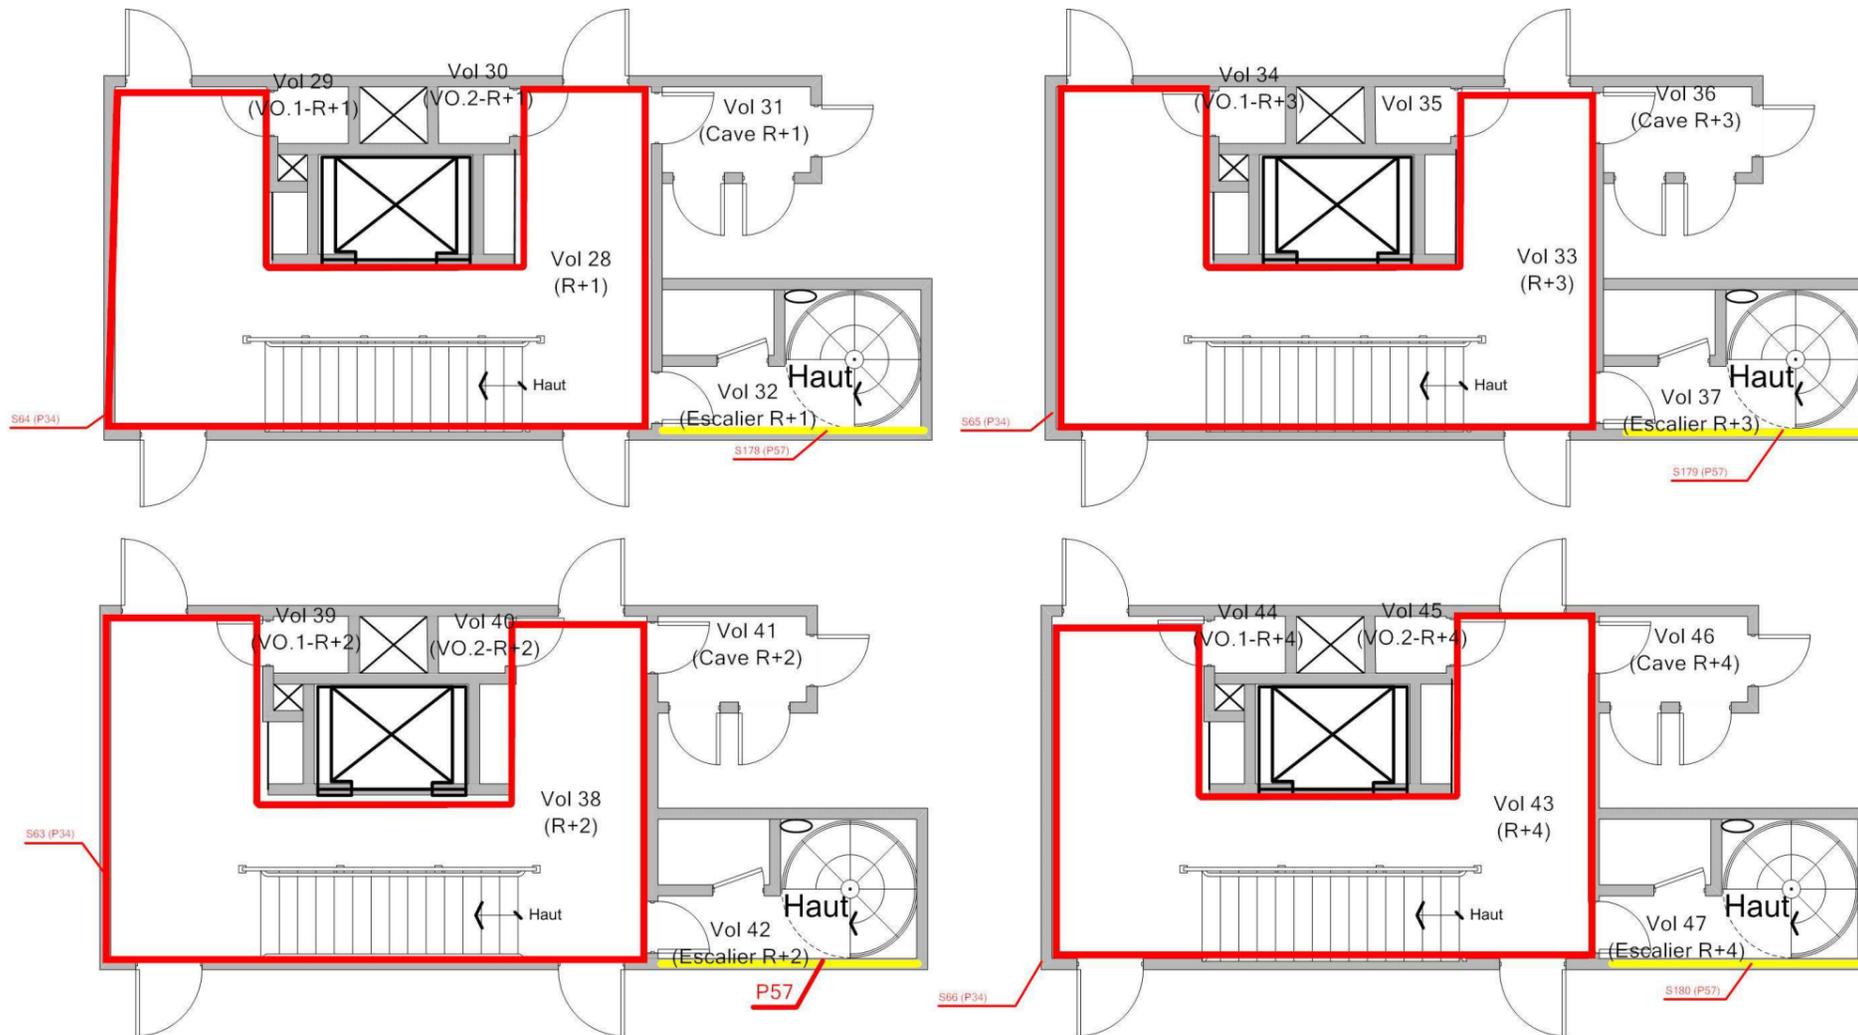
P57 : Jonction entre panneaux préfabriqués (doublage placoplatre)

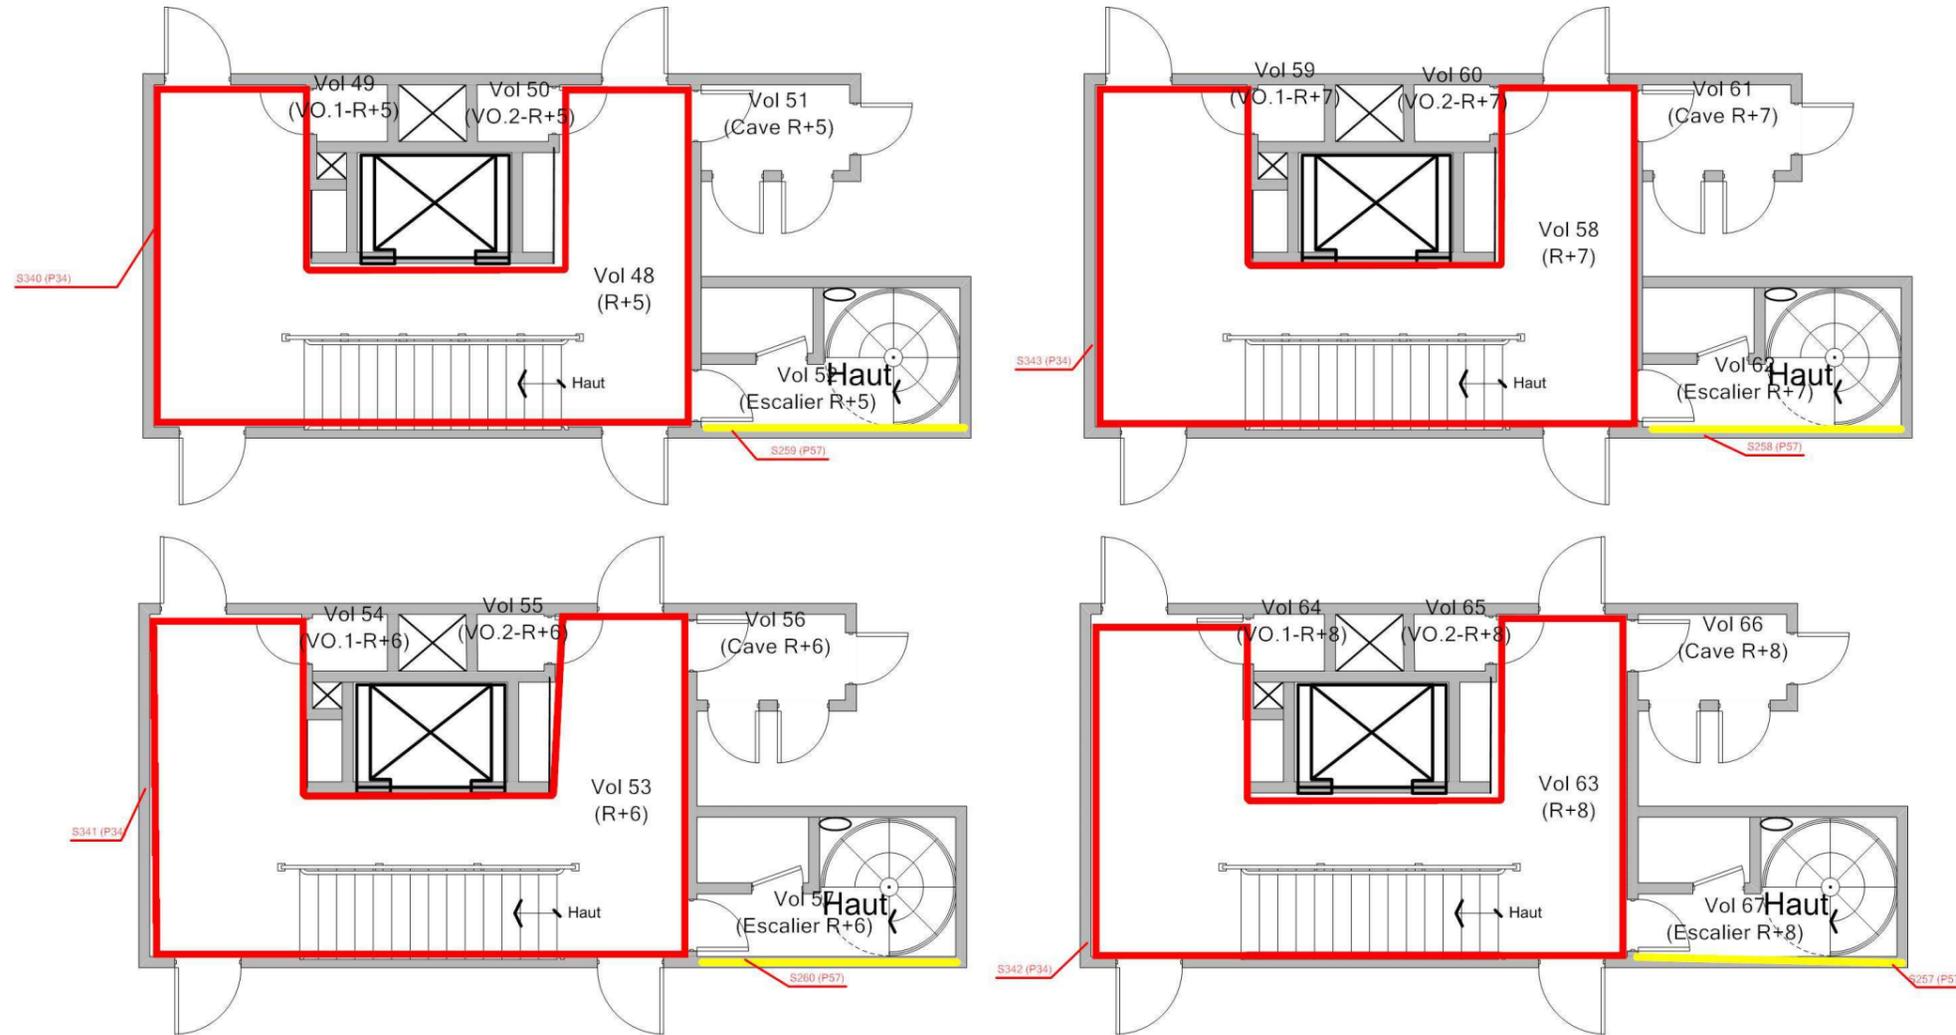
P57 : Jonction entre panneaux préfabriqués

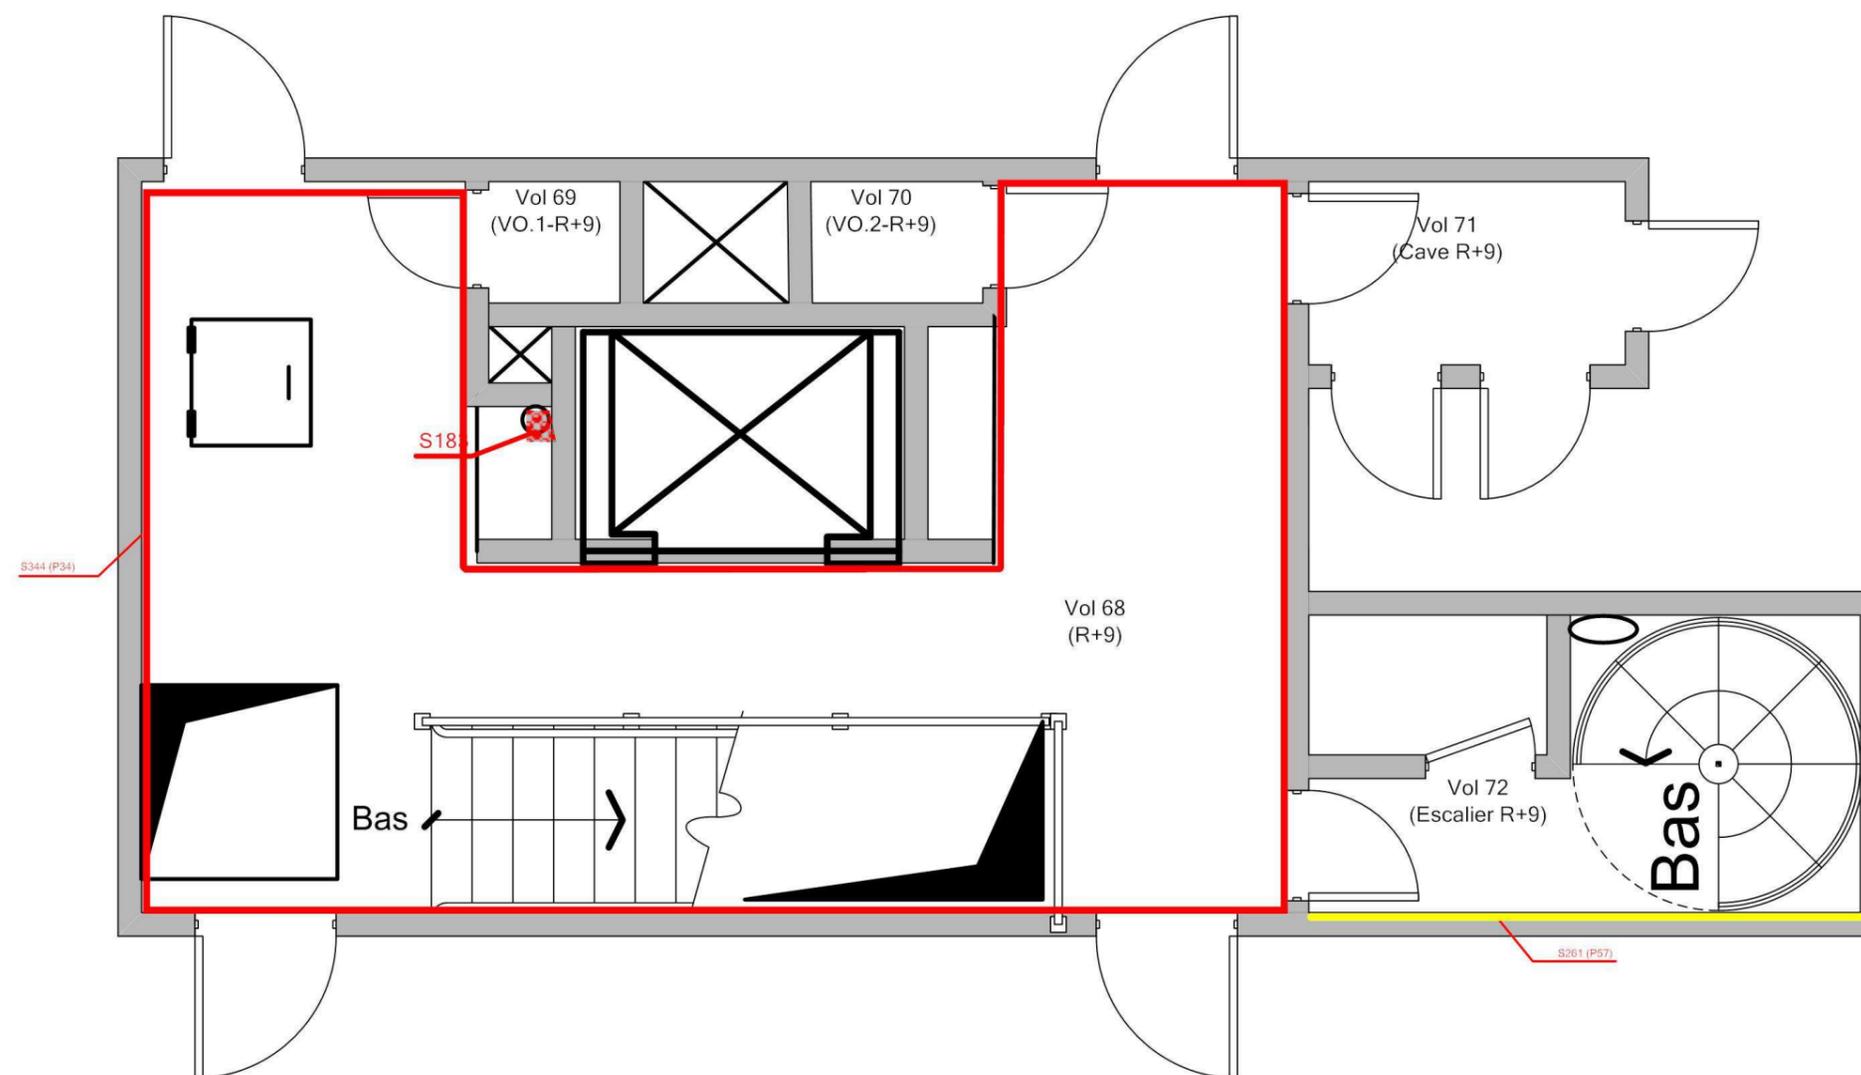
S183: Conduit en fibres-ciment

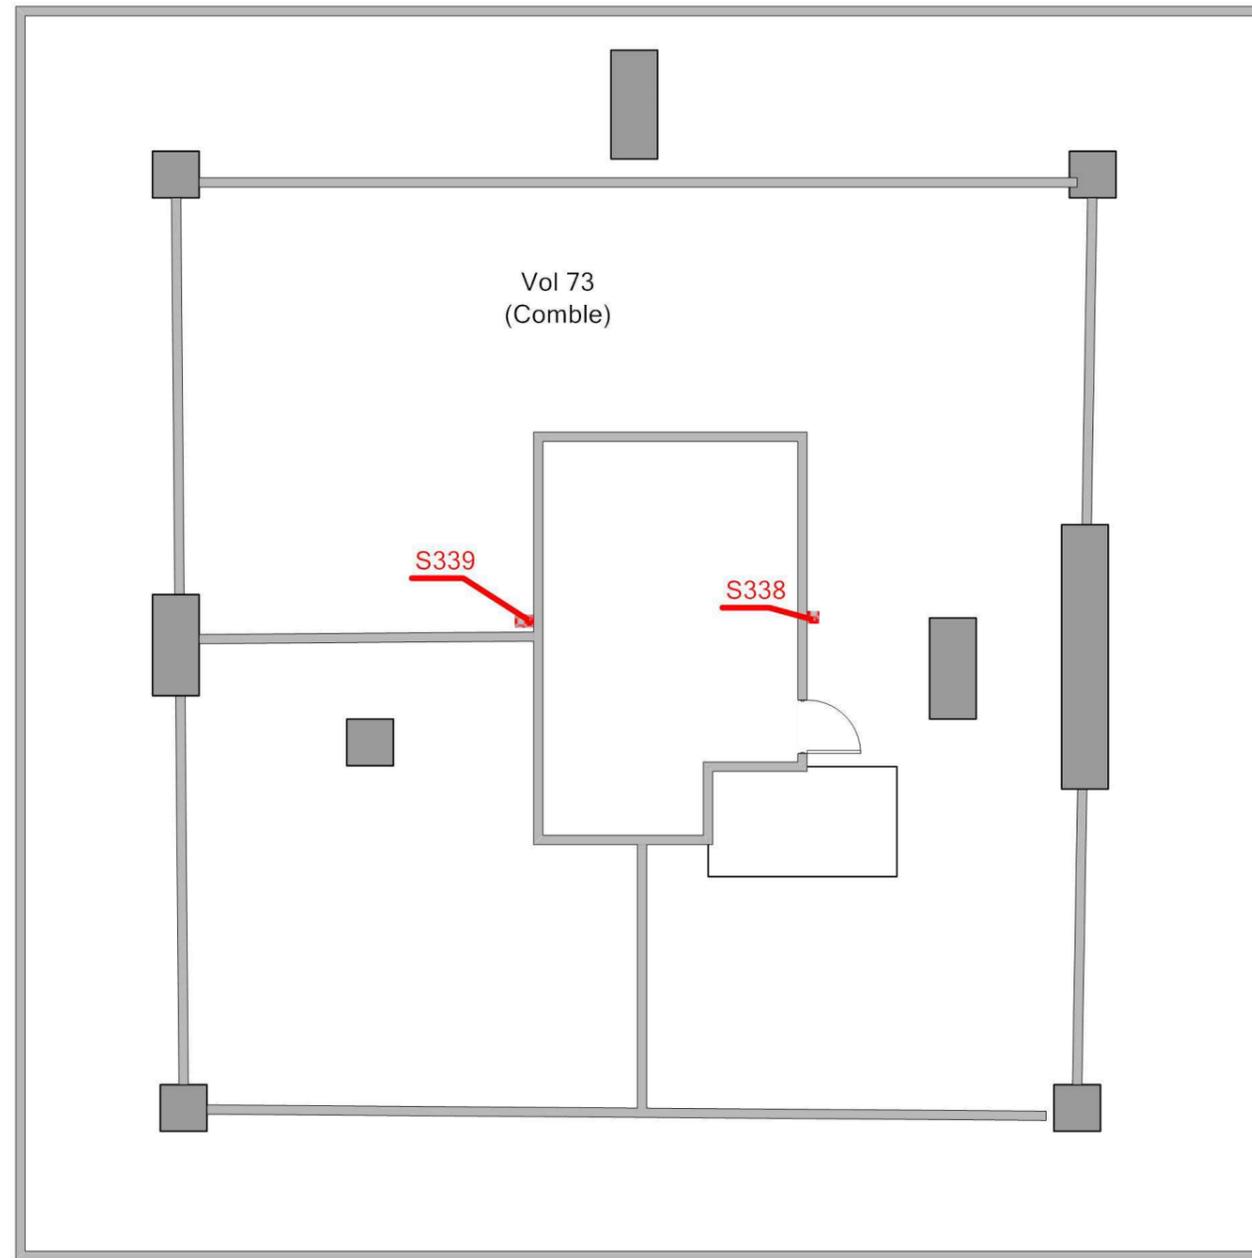
S339: Conduit en fibres-ciment
	S338: Conduit en fibres-ciment

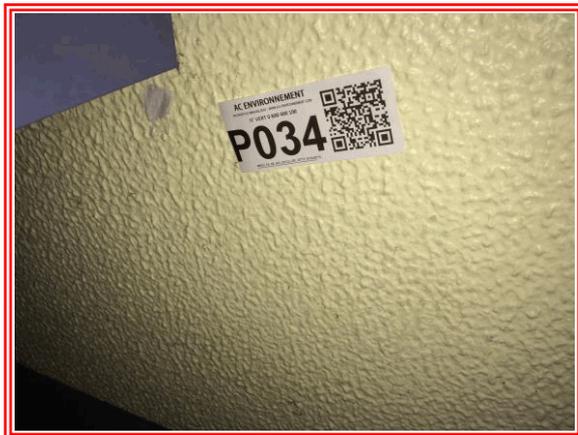
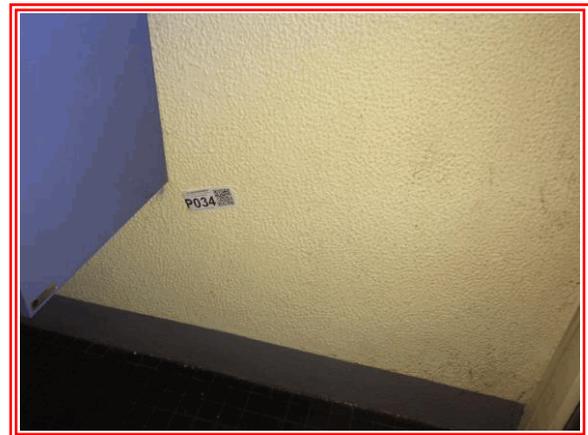
002HD000953-2 n°34 - 1 (P34)

Concernant les murs des cages d'escaliers de ce bâtiment, un prélèvement sur Deux est revenu positif (P34 & p61) .

Il est nécessaire de réaliser des prélèvements complémentaires des murs à chaque étage du bâtiment afin de réaliser une cartographie précise des cages d'escaliers susceptibles de contenir de l'amiante.
