Rapport de mission de repérage des matériaux et produits contenant de l'amiante avant travaux

Adresse :	LES FOURCHES "I"
CP - Ville :	53000 LAVAL
Référence client :	_0004300008_
Date du repérage :	03/06/2016
Désignation :	Bâtiment composé de 2 cages et de 3 étages

C Opérateur de repérage		D
Compagnie & Siret :	AC Environnement (N° 441355914)	Personne autorisant l'émission du rapport conformément à la norme NF 46-020 Nom : MORA Denis Date du rapport : 06/07/2016 A Riorges, le 06/07/2016

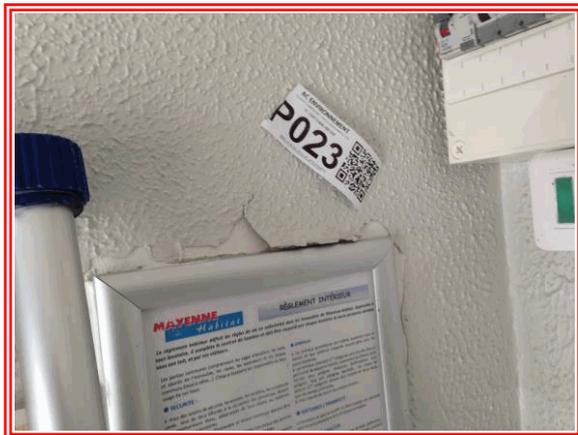
002HD000992 n°23 - 1 (P23)

Vol 12 (PC RDC)	Parois verticales intérieures et enduits	Murs et cloisons	Peinture décoratives	P23
Vol 13 (PC R+1)	Parois verticales intérieures et enduits	Murs et cloisons	Peinture décoratives	P23
Vol 14 (PC R+2)	Parois verticales intérieures et enduits	Murs et cloisons	Peinture décoratives	P23
Vol 15 (PC R+3)	Parois verticales intérieures et enduits	Murs et cloisons	Peinture décoratives	P23
Vol 16 (PC RDC)	Parois verticales intérieures et enduits	Murs et cloisons	Peinture décoratives	P23
Vol 18 (PC R+2)	Parois verticales intérieures et enduits	Murs et cloisons	Peinture décoratives	P23
Vol 17 (PC R+1)	Parois verticales intérieures et enduits	Murs et cloisons	Peinture décoratives	P23
Vol 19 (PC R+3)	Parois verticales intérieures et enduits	Murs et cloisons	Peinture décoratives	P23
Vol 20 (Combles VMC cage 5)	Conduits, canalisations et équipements	Conduit air	Conduit en fibres-ciment	S55
Vol 20 (Combles VMC cage 5)	Conduits, canalisations et équipements	Conduit air	Conduit en fibres-ciment	S56

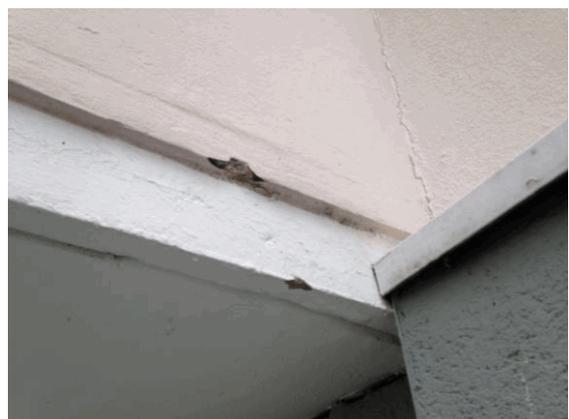
002HD000992 n°30 - 1 (P30)

FACADE AVANT	Vol 26 (Façade avant)	Murs	Enduits projetés	S145 - P30	Sondage et extension de la zone homogène du prélèvement P30	balcon	002HD0009 92 n°30 - 1	P30	Enduits projetés	Négatif	Négatif sur analyse

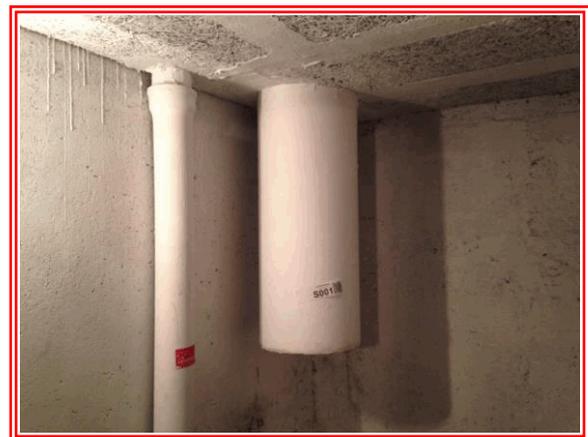
S1 - 1 (A1)

Localisation	Catégorie	Composant	Partie de composant	Sur avis / réf pré.
Vol 1 (local VO 1)	Conduits, canalisations et équipements	Vide ordure	Conduit en fibres-ciment	S1
Vol 5 (local technique)	Conduits, canalisations et équipements	Conduit air	Conduit en fibres-ciment	S5
Vol 4 (Parties communes)	Conduits, canalisations et équipements	Conduit air	Conduit en fibres-ciment	S6
Vol 4 (Parties communes)	Conduits, canalisations et équipements	Conduit eau	Conduit en fibres-ciment	S10
Vol 2 (local VO 2)	Conduits, canalisations et équipements	Vide ordure	Conduit en fibres-ciment	S11
Vol 6 (local VO 3)	Conduits, canalisations et équipements	Vide ordure	Conduit en fibres-ciment	S44
Vol 7 (local VO 4)	Conduits, canalisations et équipements	Vide ordure	Conduit en fibres-ciment	S45
Vol 11 (local technique)	Conduits, canalisations et équipements	Conduit air	Conduit en fibres-ciment	S46
Vol 15 (PC R+3)	Conduits, canalisations et équipements	Conduit air	Conduit en fibres-ciment	S52

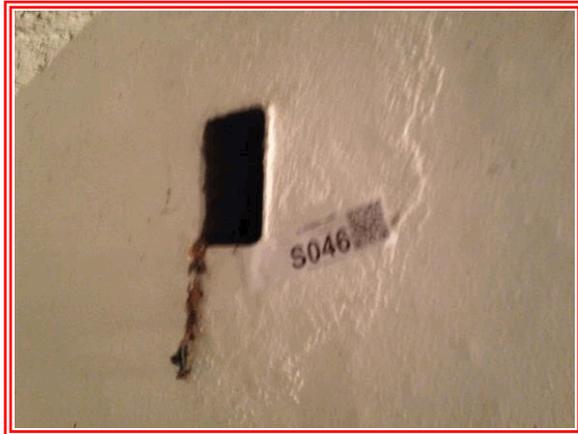
S46 - 1 (A46)

Sous sol	Vol 11 (local technique)	Conduit air	Conduit en fibres-ciment	S46	Réalisation d'un sondage	Dans mur	S46 - 1				Présence sur jugement personnel de l'opérateur de repérage
Sous sol	Vol 11 (local technique)	Conduit air	Conduit en fibres-ciment	S46	Sondage et extension de la zone homogène du sondage S46	Dans mur	S46 - 1				Présence sur jugement personnel de l'opérateur de repérage
Sous sol	Vol 7 (local VO 4)	Conduit eau	Manchon	P11	Réalisation d'un prélèvement	Pénétration dans le sol	002HD0009 92 n°11 - 1	P11	Manchon	Négatif	Négatif sur analyse

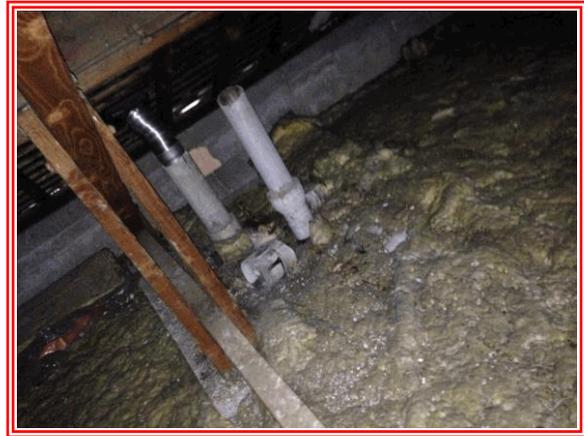
S68 - 1 (A68)

Vol 25 (Combles VMC cage 7)	Conduits, canalisations et équipements	Conduit air	Conduit en fibres-ciment	S68
Vol 19 (PC R+3)	Conduits, canalisations et équipements	Conduit air	Conduit en fibres-ciment	S81
