Rapport de mission de repérage des matériaux et produits contenant de l'amiante avant travaux

Adresse :	14 PLACE PASTEUR - LES FOURCHES 1
CP - Ville :	53000 LAVAL
Référence client :	_00043000110000100274_
Date du repérage :	10/08/2016
Désignation :	Appartement n° 274 de type 4 situé au 04 ème étage

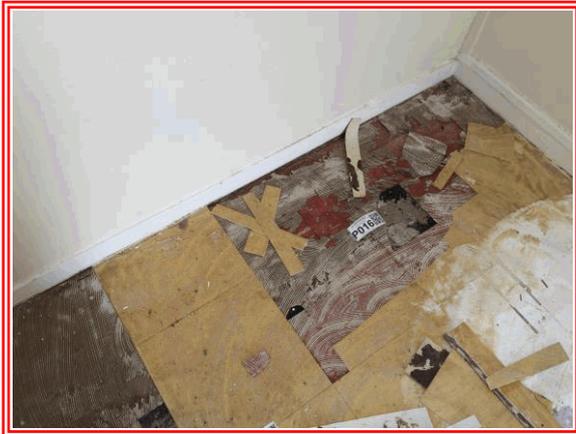
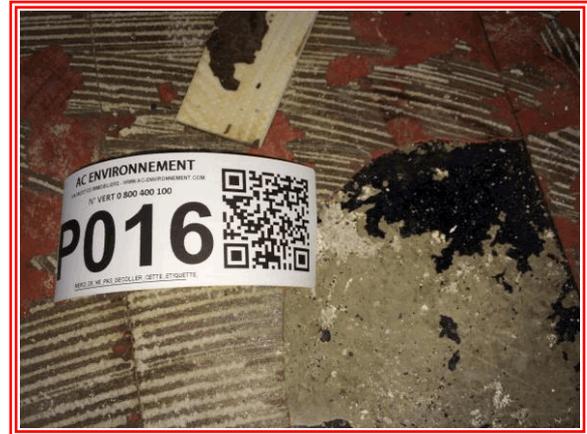
002OY000104 n°16 - 1 (P16)

Localisation	Catégorie	Composant	Partie de composant	Sur avis / réf pré.
Vol 10 (Cuisine)	Revêtement de sol	Revêtement de sol	Colle bitumeuses	P16
Vol 1 (Salon)	Revêtement de sol	Revêtement de sol	Colle bitumeuses	P16
Vol 3 (Séjour)	Revêtement de sol	Revêtement de sol	Colle bitumeuses	P16
Vol 4 (Chambre 1)	Revêtement de sol	Revêtement de sol	Colle bitumeuses	P16
Vol 5 (Chambre 2)	Revêtement de sol	Revêtement de sol	Colle bitumeuses	P16
Vol 6 (Dégagement)	Revêtement de sol	Revêtement de sol	Colle bitumeuses	P16
Vol 7 (SDB)	Revêtement de sol	Revêtement de sol	Colle bitumeuses	P16
Vol 8 (W.C)	Revêtement de sol	Revêtement de sol	Colle bitumeuses	P16
Vol 10 (Cuisine)	Revêtement de sol	Revêtement de sol	Dalles plastiques	P17
Vol 8 (W.C)	Revêtement de sol	Revêtement de sol	Dalles plastiques	P17
Vol 6 (Dégagement)	Revêtement de sol	Revêtement de sol	Dalles plastiques	P18
Vol 4 (Chambre 1)	Revêtement de sol	Revêtement de sol	Dalles plastiques	P18

Logement 274	Vol 3 (Séjour)	Revêtement de sol	Colle bitumeuses	S24 (P16)	Sondage et extension de la zone homogène du prélèvement P16	noire d'origine au-dessus du ragréage d'origine	002OY000 104 n°16 - 1 - 002OY000 104 n°16 - 2	P16	Colle bitumineuse noire + ragréage gris + matériau compact gris	Positif	Présence sur analyse
Logement 274	Vol 4 (Chambre 1)	Revêtement de sol	Colle bitumeuses	S25 (P16)	Sondage et extension de la zone homogène du prélèvement P16	noire d'origine au-dessus du ragréage d'origine	002OY000 104 n°16 - 1 - 002OY000 104 n°16 - 2	P16	Colle bitumineuse noire + ragréage gris + matériau compact gris	Positif	Présence sur analyse

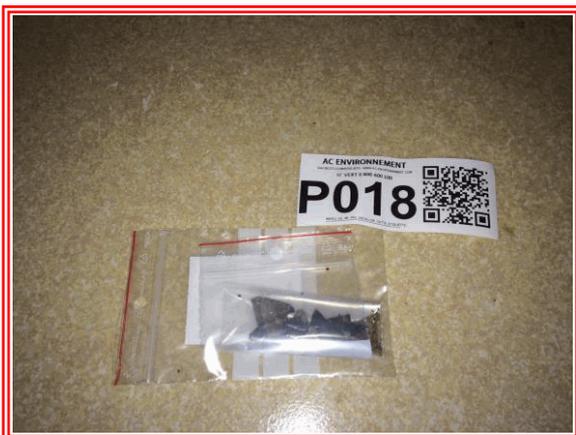
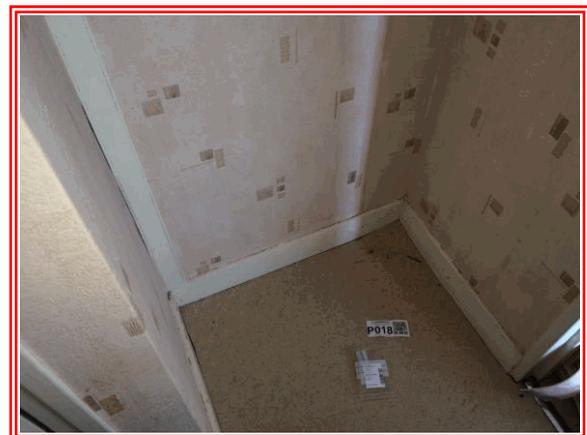
002OY000104 n°18 - 2 (P18)

Vol 5 (Chambre 2)	Revêtement de sol	Revêtement de sol	Dalles plastiques	P18
Vol 3 (Séjour)	Revêtement de sol	Revêtement de sol	Dalles plastiques	P20
Vol 3 (Séjour)	Revêtement de sol	Revêtement de sol	Dalles plastiques	P21

Logement 274	Vol 4 (Chambre 1)	Revêtement de sol	Dalles plastiques	S30 (P18)	Sondage et extension de la zone homogène du prélèvement P18	revetement d'origine épais noire au-dessus de la colle noire d'origine	002OY000 104 n°18 - 1 - 002OY000 104 n°18 - 2	P18	Dalles plastiques	Positif	Présence sur analyse
Logement 274	Vol 5 (Chambre 2)	Revêtement de sol	Dalles plastiques	S31 (P18)	Sondage et extension de la zone homogène du prélèvement P18	revetement d'origine épais noire au-dessus de la colle noire d'origine	002OY000 104 n°18 - 1 - 002OY000 104 n°18 - 2	P18	Dalles plastiques	Positif	Présence sur analyse

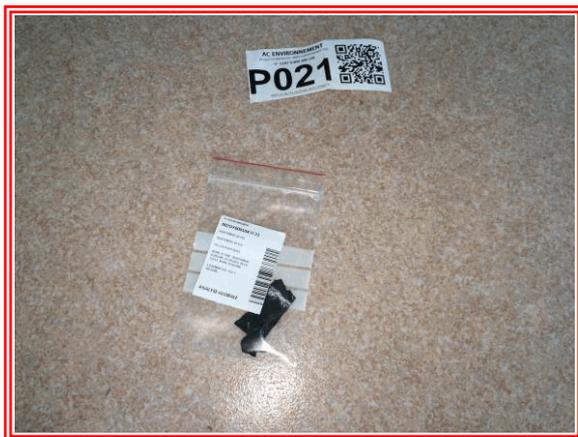
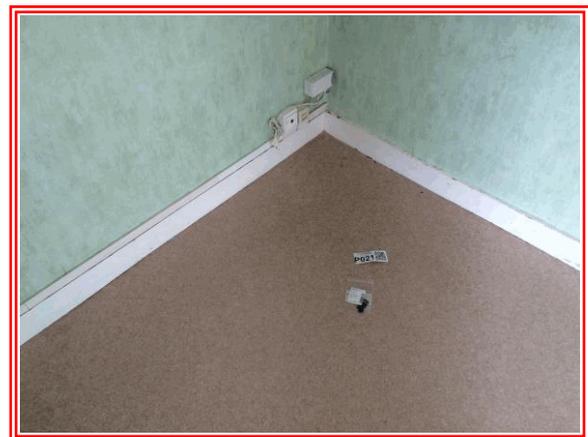
002OY000104 n°21 - 2 (P21)

Logement 274	Vol 3 (Séjour)	Revêtement de sol	Dalles plastiques	P21	Réalisation d'un prélèvement	noire et fine : revêtement d'origine au-dessus de la colle noire d'origine	002OY000 104 n°21 - 1 - 002OY000 104 n°21 - 2	P21	Dalles plastiques	Positif	Présence sur analyse
Logement 274	Vol 1 (Salon)	Revêtement de sol	Ragréage	I4	rose au-dessus du ragréage d'origine + colle noire		I4 - 1				Aucun prélèvement réalisé à la demande du client sur les revêtements de sols non d'origines.
