## Rapport de mission de repérage des matériaux et produits contenant de l'amiante avant travaux

Adresse :	20 PLACE PASTEUR - LES FOURCHES 1
CP - Ville :	53000 LAVAL
Référence client :	_00043000120000100313_
Date du repérage :	20/07/2017
Désignation :	Appartement n° 313 de type 3 situé au 02 ème étage

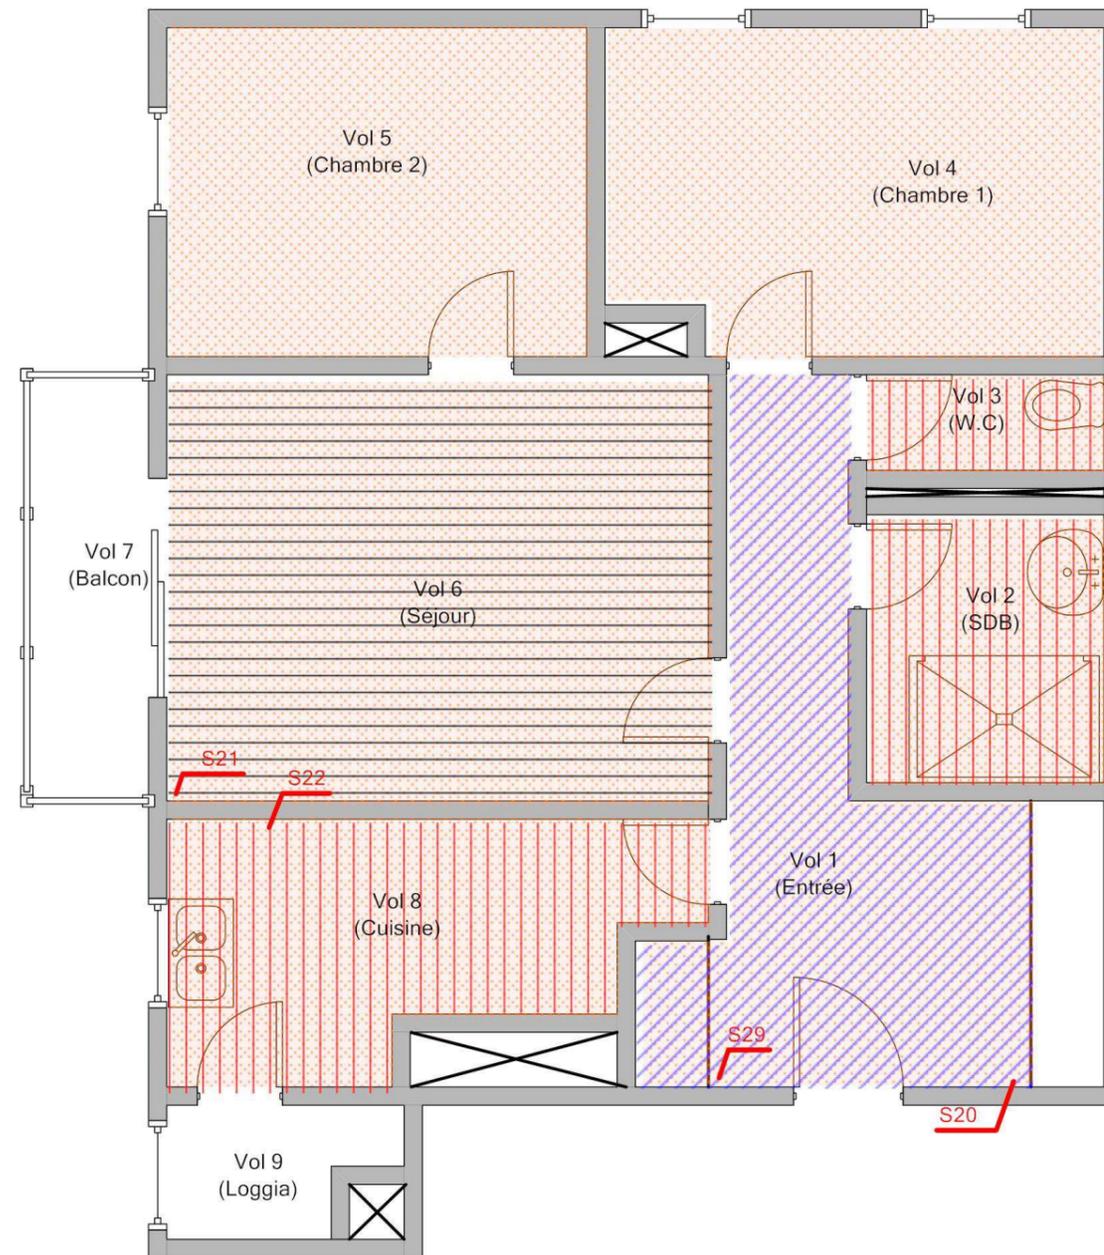
**APPARTEMENT N°313 - MPCA TOUTES CATÉGORIES CONFONDUES**

Localisation	Catégorie	Composant	Partie de composant	Sur avis / réf pré.
Vol 1 (Entrée)	Revêtement de sol	Revêtement de sol	Colle bitumeuses	S20
Vol 6 (Séjour)	Revêtement de sol	Revêtement de sol	Dalles plastiques noire	S21
Vol 8 (Cuisine)	Revêtement de sol	Revêtement de sol	Dalles plastiques rouge	S22
Vol 1 (Entrée)	Revêtement de sol	Revêtement de sol	Dalles plastiques grise	S29

S20: Colle bitumeuses
	S22: Dalles plastiques rouge
	S29: Dalles plastiques grise
	S21: Dalles plastiques noire
