Rapport de mission de repérage des matériaux et produits contenant de l'amiante avant travaux

Adresse :	20 PLACE PASTEUR - LES FOURCHES 1
CP - Ville :	53000 LAVAL
Référence client :	_00043000120000100328_
Date du repérage :	20/07/2017
Désignation :	Appartement n° 328 de type 3 situé au 06 ème étage

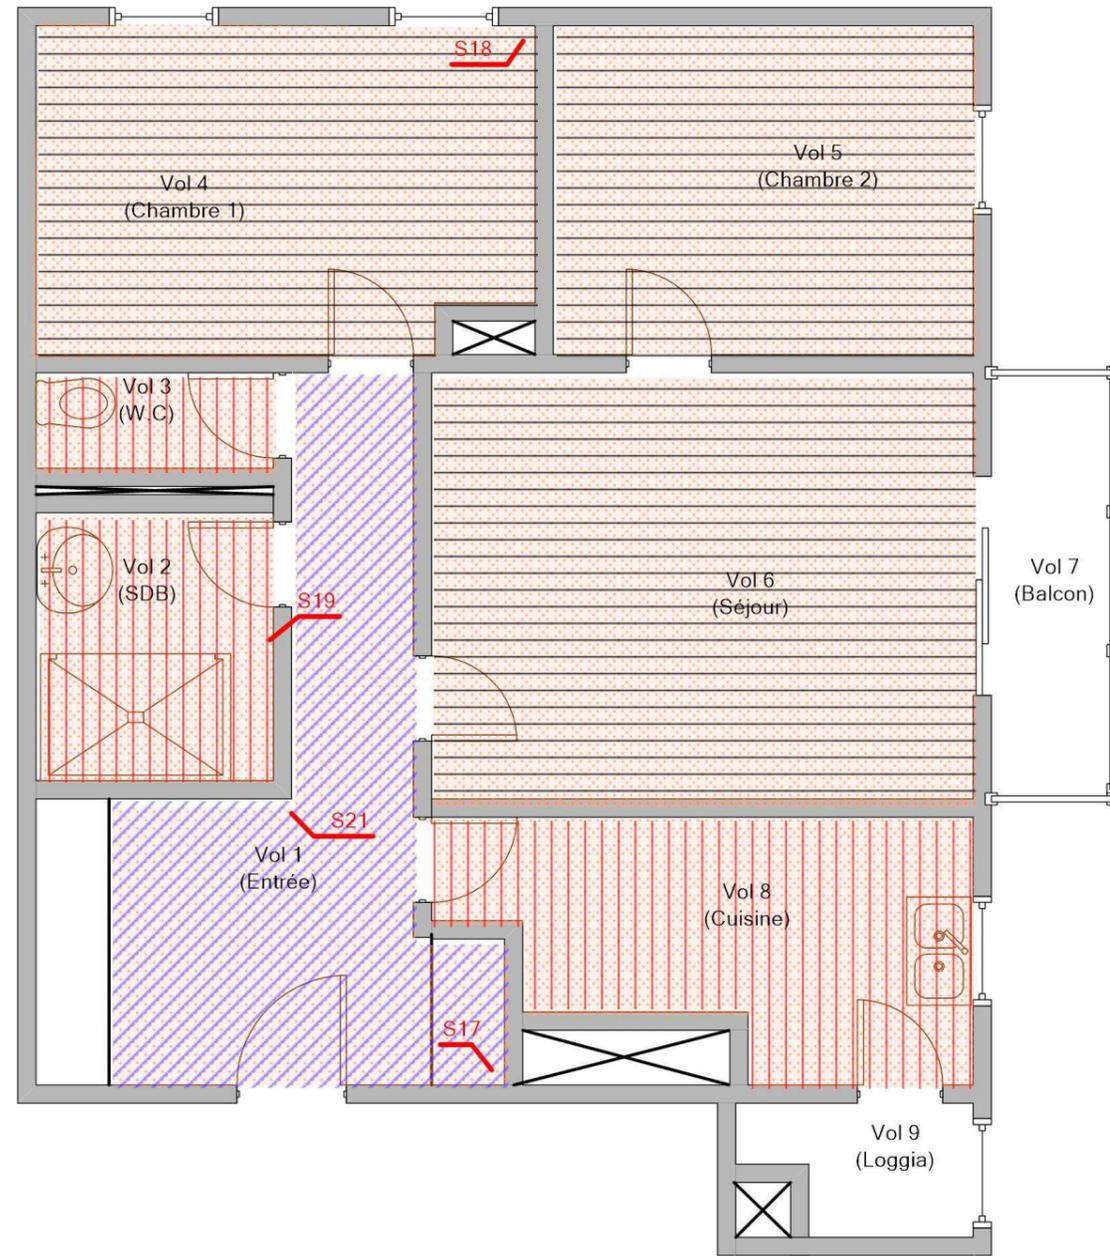
APPARTEMENT N°328 - MPCA TOUTES CATÉGORIES CONFONDUES

S21: Dalles plastiques grise
	S17: Colle bitumeuses
	S18: Dalles plastiques noire
	S19: Dalles plastiques rouge
