## Rapport de mission de repérage des matériaux et produits contenant de l'amiante avant travaux

Adresse :	20 PLACE PASTEUR - LES FOURCHES 1
CP - Ville :	53000 LAVAL
Référence client :	_00043000120000100331_
Date du repérage :	20/07/2017
Désignation :	Appartement n° 331 de type 4 situé au 07 ème étage

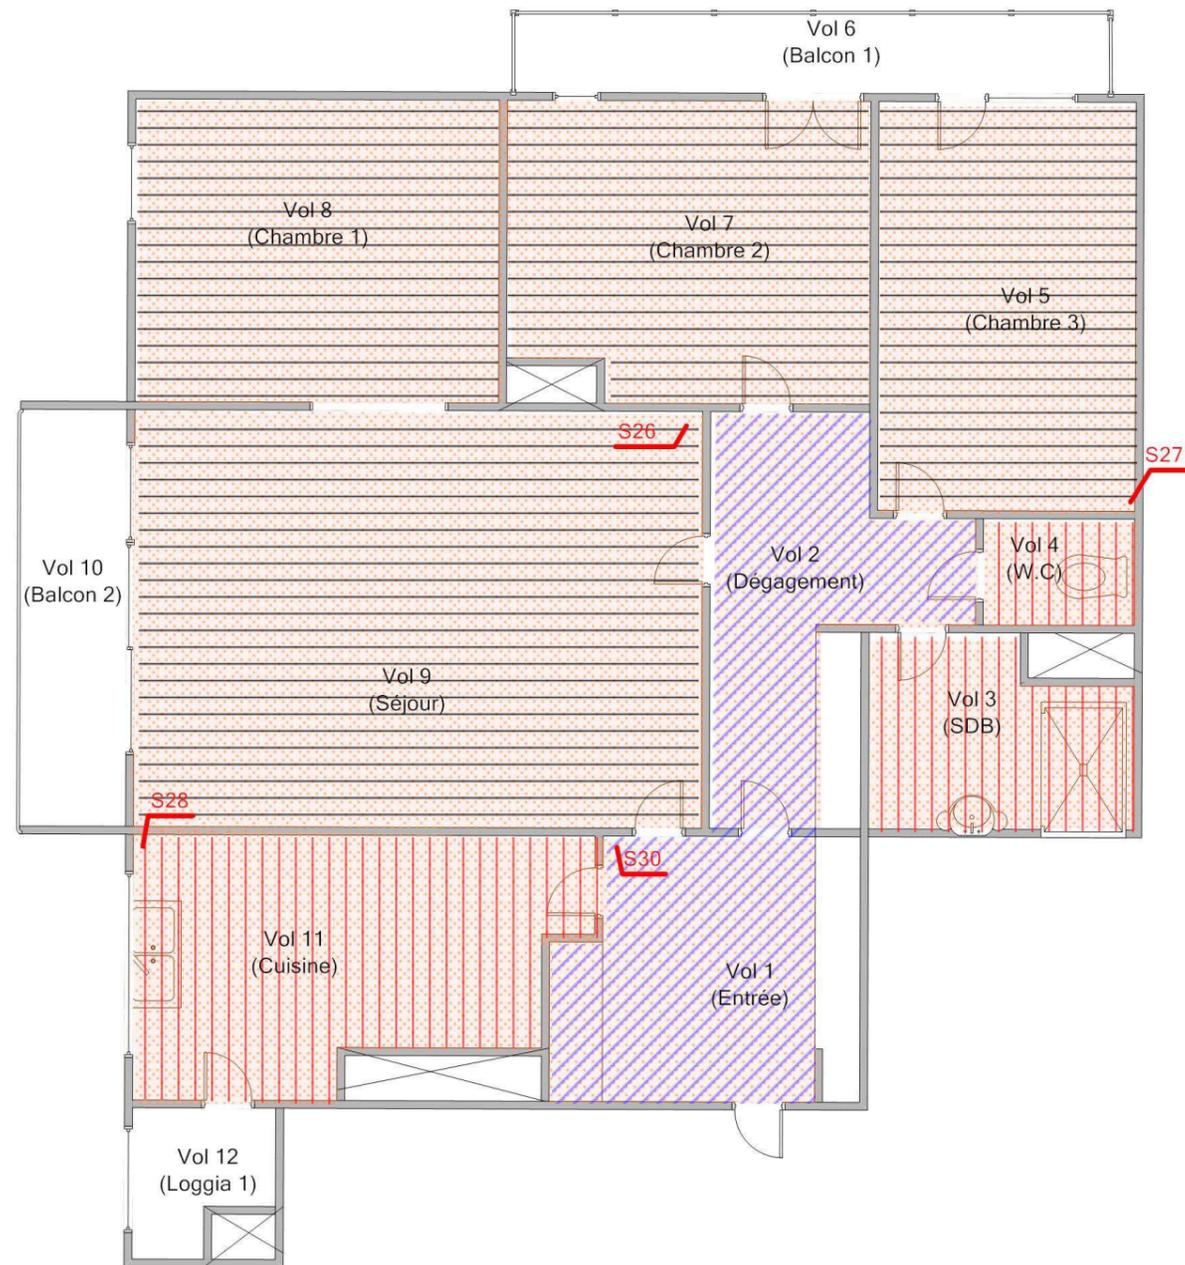
# APPARTEMENT N°331 - MPCA TOUTES CATÉGORIES CONFONDUES

S26: Colle bitumeuses

S27: Dalles plastiques noire

S30: Dalles plastiques grise

S28: Dalles plastiques rouge

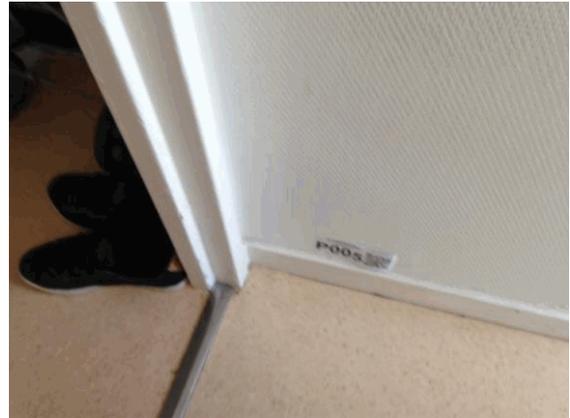
002VZ000047 n°5 - 2 (P5)

Appartement n°331	Vol 11 (Cuisine)	Murs et cloisons	Enduit plâtre cloisons pièces humides	P5	Réalisation d'un prélèvement		002VZ000 047 n°5 - 1 - 002VZ000 047 n°5 - 2	P5	Enduit plâtreux blanc en vrac + peinture en faible quantité non séparable	Négatif	Négatif sur analyse
Appartement n°331	Vol 3 (SDB) - Vol 4 (W.C)	Murs et cloisons	Enduit plâtre cloisons pièces humides	S9 - S10	Sondage et extension de la zone homogène du prélèvement P5		002VZ000 047 n°5 - 1 - 002VZ000 047 n°5 - 2	P5	Enduit plâtreux blanc en vrac + peinture en faible quantité non séparable	Négatif	Négatif sur analyse
Appartement n°331	Vol 1 (Entrée)	Murs et cloisons	Enduit plâtre cloisons pièces sèches	P6	Réalisation d'un prélèvement		002VZ000 047 n°6 - 1 - 002VZ000 047 n°6 - 2	P6	Enduit plâtreux blanc en vrac + peinture non séparable	Négatif	Négatif sur analyse

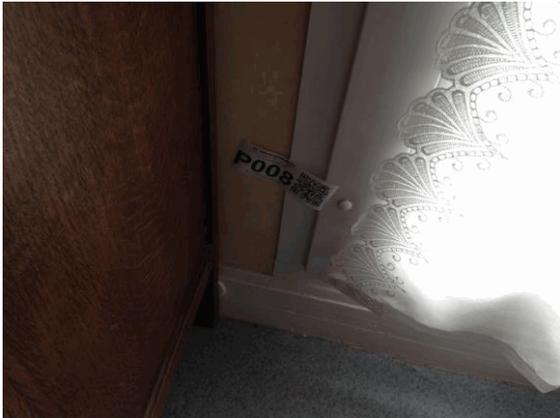
002VZ000047 n°8 - 1 (P8)

Appartement n°331	Vol 8 (Chambre 1)	Murs et cloisons	Enduit ciment porteurs pièces sèches	P8	Réalisation d'un prélèvement		002VZ000 047 n°8 - 1 - 002VZ000 047 n°8 - 2	P8	Enduit gris en vrac + peintures multiples	Négatif	Négatif sur analyse
Appartement n°331	Vol 1 (Entrée)	Menuiseries	porte d'entrée 4 points de sécurité	S31							Négatif sur marquage
Appartement n°331	Vol 11 (Cuisine)	Menuiseries	P.V.C 4/16/4	I3			I3 - 1				Aucun prélèvement réalisé à la demande du client sur les menuiseries PVC
Appartement n°331	Vol 9 (Séjour)	Menuiseries	P.V.C 4/16/4	I3			I3 - 1				Aucun prélèvement réalisé à la demande du client sur les menuiseries PVC

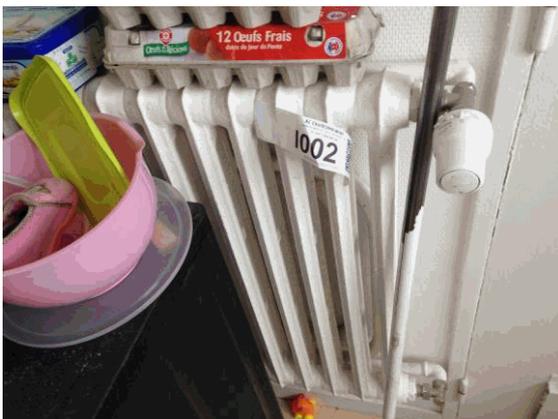
Plan	Localisation	Composant	Partie composant	Descriptif de l'action menée				Laboratoire		Conclusion
				Réf action	Observation	Précision loc.	Ref photo	Ref Prél.	Descriptif	
Appartement n°331	Vol 11 (Cuisine)	Evier	Tampon bitumineux	S4						Négatif sur document cf. prélèvement n°2 du dossier AC Environnement n° 002VZ000045
Appartement n°331	Vol 11 (Cuisine)	Radiateurs	Joints	I2			I2 - 1			Aucun prélèvement réalisé à la demande du client
Appartement n°331	Vol 9 (Séjour)	Radiateurs	Joints	I2			I2 - 1			Aucun prélèvement réalisé à la demande du client
Appartement n°331	Vol 8 (Chambre 1)	Radiateurs	Joints	I2			I2 - 1			Aucun prélèvement réalisé à la demande du client
Appartement n°331	Vol 7 (Chambre 2)	Radiateurs	Joints	I2			I2 - 1			Aucun prélèvement réalisé à la demande du client
Appartement n°331	Vol 5 (Chambre 3)	Radiateurs	Joints	I2			I2 - 1			Aucun prélèvement réalisé à la demande du client
