Rapport de mission de repérage des matériaux et produits contenant de l'amiante avant travaux

Adresse :	20 PLACE PASTEUR - LES FOURCHES 1
CP - Ville :	53000 LAVAL
Référence client :	_00043000120000100334_
Date du repérage :	21/07/2017
Désignation :	Appartement n° 334 de type 4 situé au 07 ème étage

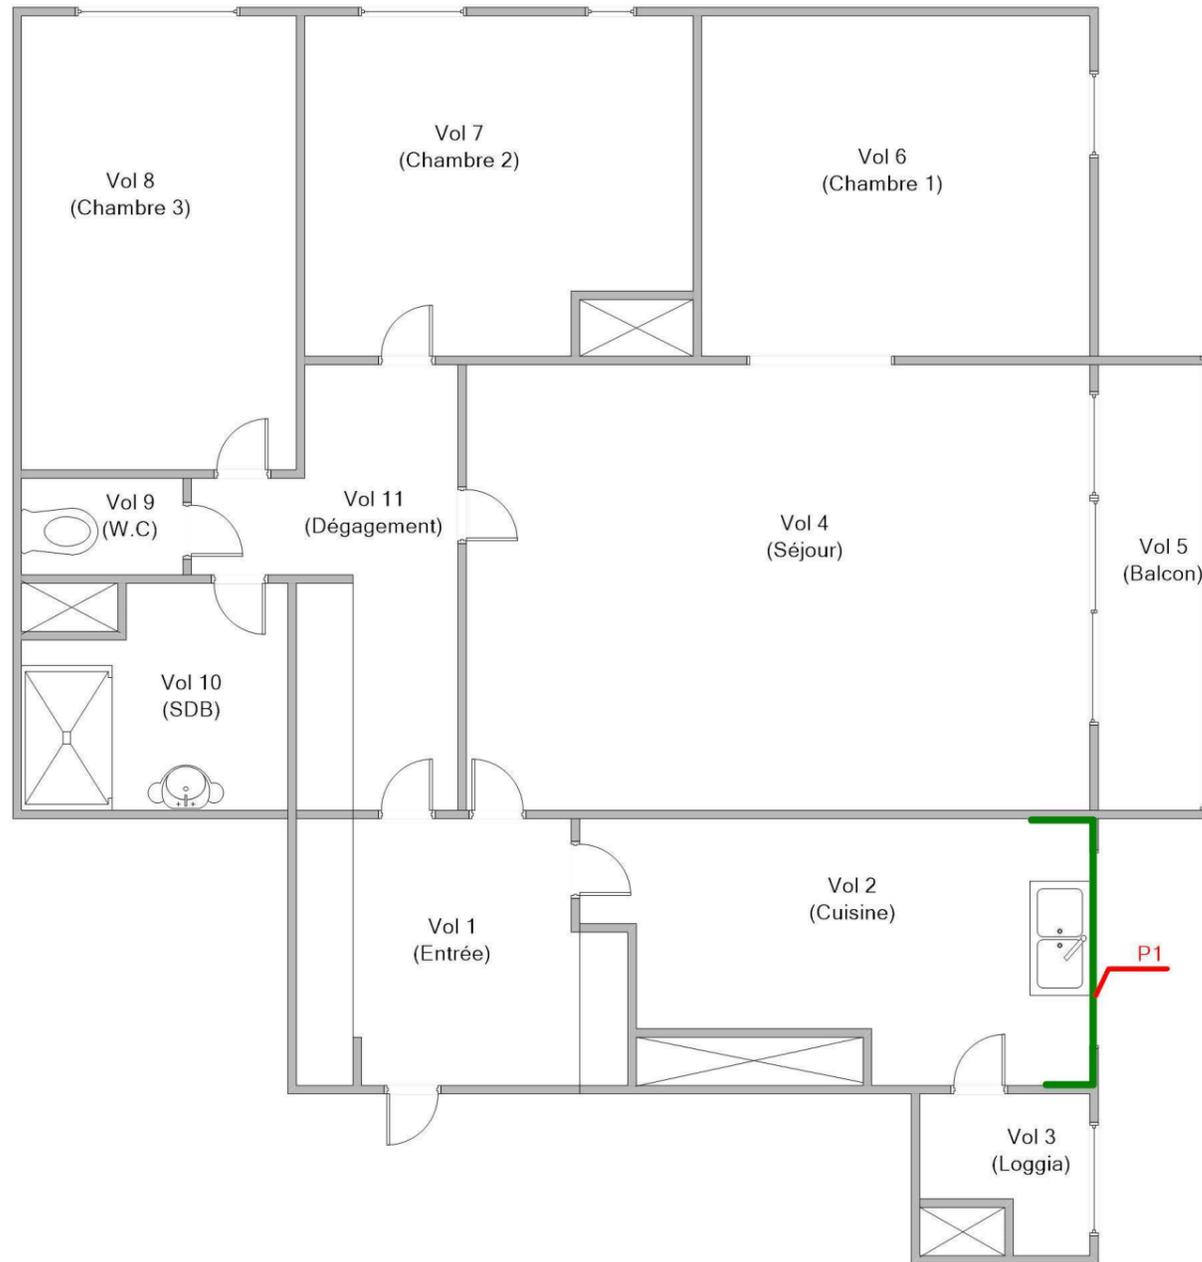
APPARTEMENT N°334 - MPCA REVÊTEMENT DE MUR

P1 : Colle de carrelage
(faïence blanche
cuisine)

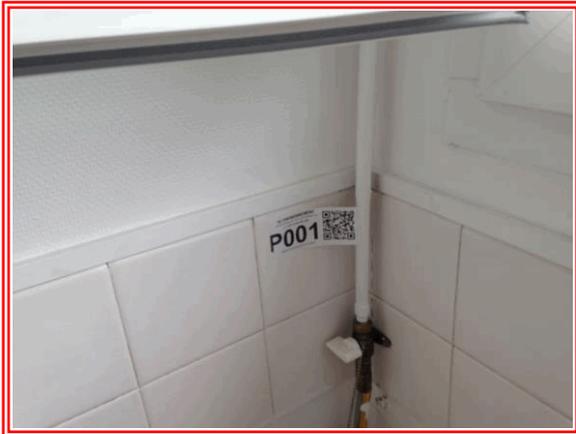
Référence	Localisation	Action
002VZ000050 n°1 - 1 (P1)	Appartement n°334 - Vol 2 (Cuisine)	Prélevement positif
002VZ000050 n°1 - 2 (P1)	Appartement n°334 - Vol 2 (Cuisine)	Prélevement positif
002VZ000050 n°2 - 1 (P2)	Appartement n°334 - Vol 10 (SDB)	Prélevement négatif
002VZ000050 n°3 - 1 (P3)	Appartement n°334 - Vol 9 (W.C)	Prélevement négatif
002VZ000050 n°3 - 2 (P3)	Appartement n°334 - Vol 9 (W.C)	Prélevement négatif
002VZ000050 n°4 - 1 (P4)	Appartement n°334 - Vol 2 (Cuisine)	Prélevement négatif
002VZ000050 n°4 - 2 (P4)	Appartement n°334 - Vol 2 (Cuisine)	Prélevement négatif
002VZ000050 n°5 - 1 (P5)	Appartement n°334 - Vol 9 (W.C)	Prélevement négatif
002VZ000050 n°5 - 2 (P5)	Appartement n°334 - Vol 9 (W.C)	Prélevement négatif
002VZ000050 n°6 - 1 (P6)	Appartement n°334 - Vol 1 (Entrée)	Prélevement négatif
002VZ000050 n°6 - 2 (P6)	Appartement n°334 - Vol 1 (Entrée)	Prélevement négatif
002VZ000050 n°7 - 2 (P7)	Appartement n°334 - Vol 8 (Chambre 3)	Prélevement négatif
