## Rapport de mission de repérage des matériaux et produits contenant de l'amiante avant travaux

Adresse :	20 PLACE PASTEUR - LES FOURCHES 1
CP - Ville :	53000 LAVAL
Référence client :	_00043000120000100342_
Date du repérage :	20/07/2017
Désignation :	Appartement n° 342 de type 4 situé au 09 ème étage

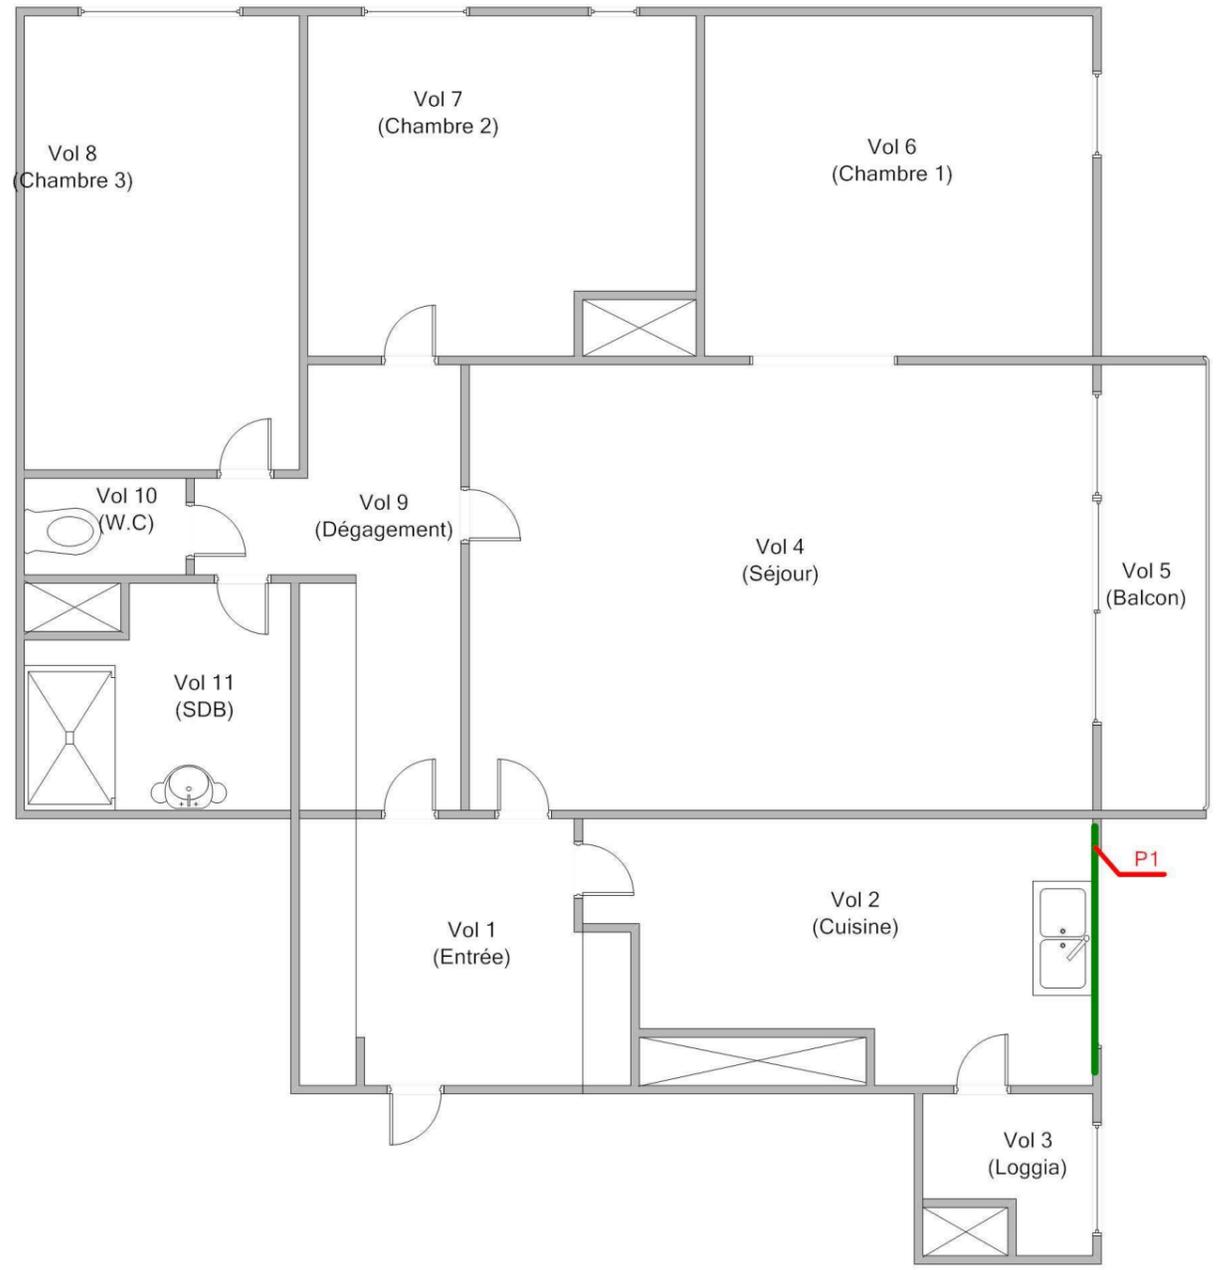
# APPARTEMENT 342 - MPCA REVÊTEMENT DE MUR

P1 : Colle de carrelage (faïence blanche cuisine)
--	---

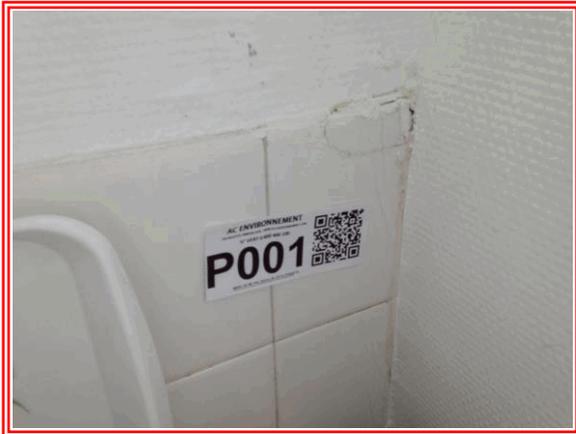
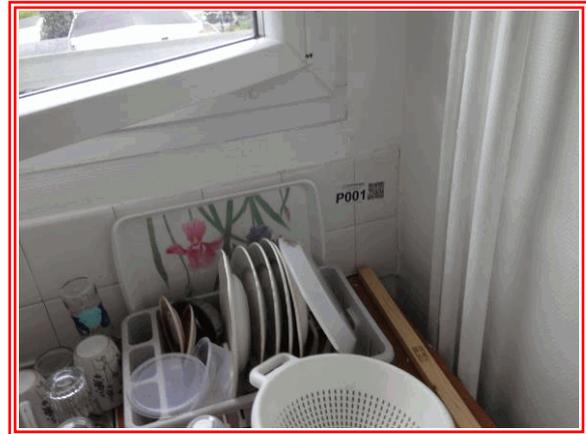
Localisation	Catégorie	Composant	Partie de composant	Sur avis / réf pré.
Vol 2 (Cuisine)	Revêtement de mur	Revêtement de mur	Colle de carrelage (faïence blanche cuisine)	P1
Vol 1 (Entrée)	Revêtement de sol	Revêtement de sol	Colle bitumeuses	S28
Vol 4 (Séjour)	Revêtement de sol	Revêtement de sol	Dalles plastiques noire	S29
Vol 10 (W.C)	Revêtement de sol	Revêtement de sol	Dalles plastiques rouge	S30
Vol 8 (Chambre 3)	Revêtement de sol	Revêtement de sol	Ragréage avec colle noire	P10
Vol 7 (Chambre 2)	Revêtement de sol	Revêtement de sol	Ragréage avec colle noire	P10
Vol 6 (Chambre 1)	Revêtement de sol	Revêtement de sol	Ragréage avec colle noire	P10
Vol 4 (Séjour)	Revêtement de sol	Revêtement de sol	Ragréage avec colle noire	P10
Vol 2 (Cuisine)	Revêtement de sol	Revêtement de sol	Ragréage avec colle noire	P10
Vol 1 (Entrée)	Revêtement de sol	Revêtement de sol	Ragréage avec colle noire	P10
Vol 9 (Dégagement)	Revêtement de sol	Revêtement de sol	Ragréage avec colle noire	P10

002VZ000044 n°1 - 1 (P1)

002VZ000044 n°1 - 2 (P1)

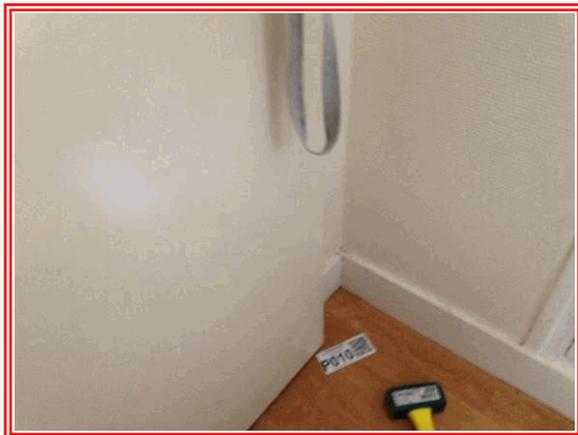
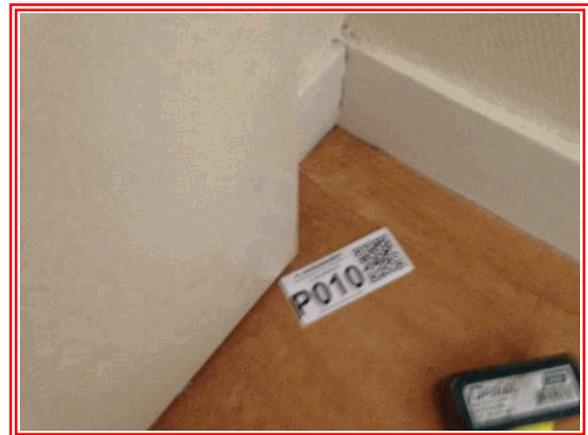
Vol 10 (W.C)	Revêtement de sol	Revêtement de sol	Ragréage avec colle noire	P10
Vol 11 (SDB)	Revêtement de sol	Revêtement de sol	Ragréage avec colle noire	P10
Vol 1 (Entrée)	Revêtement de sol	Revêtement de sol	Dalles plastiques grise	S39

002VZ000044 n°10 - 2 (P10)

002VZ000044 n°10 - 1 (P10)
