Rapport de mission de repérage des matériaux et produits contenant de l'amiante avant travaux

Adresse :	20 PLACE PASTEUR - LES FOURCHES 1
CP - Ville :	53000 LAVAL
Référence client :	_00043000120000100345_
Date du repérage :	20/07/2017
Désignation :	Appartement n° 345 de type 3 situé au 10 ^{ème} étage

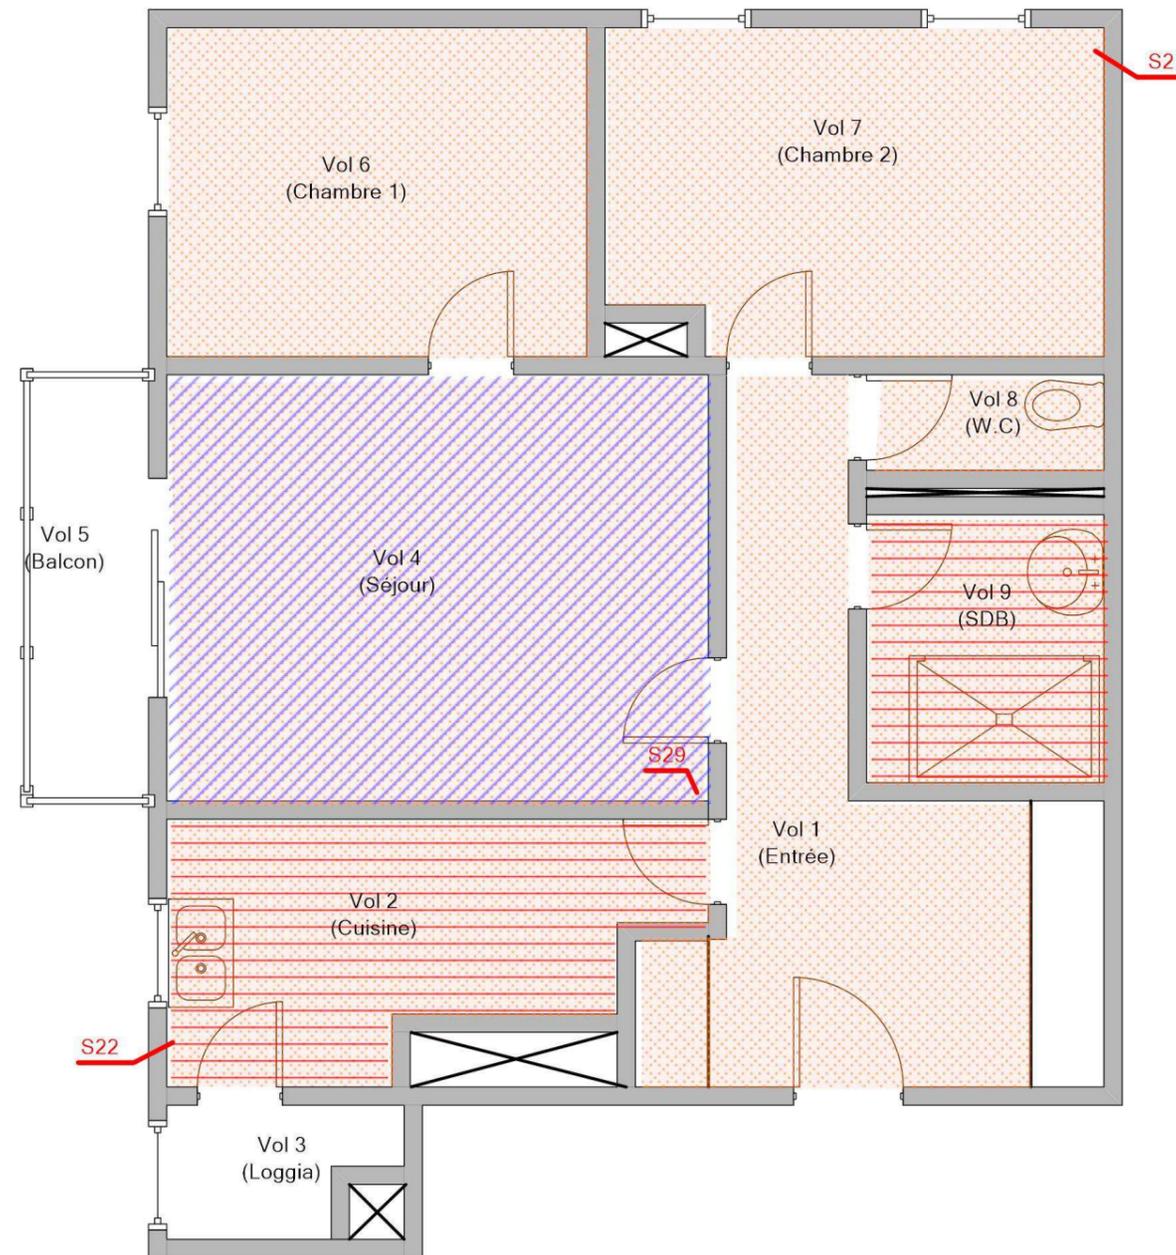
S29: Dalles plastiques grise

S21: Colle bitumeuses

S22: Dalles plastiques rouge
