Rapport de mission de repérage des matériaux et produits contenant de l'amiante avant travaux

Adresse :	20 PLACE PASTEUR - LES FOURCHES 1
CP - Ville :	53000 LAVAL
Référence client :	_00043000120000100349_
Date du repérage :	19/07/2017
Désignation :	Appartement n° 349 de type 3 situé au 11 ^{ème} étage

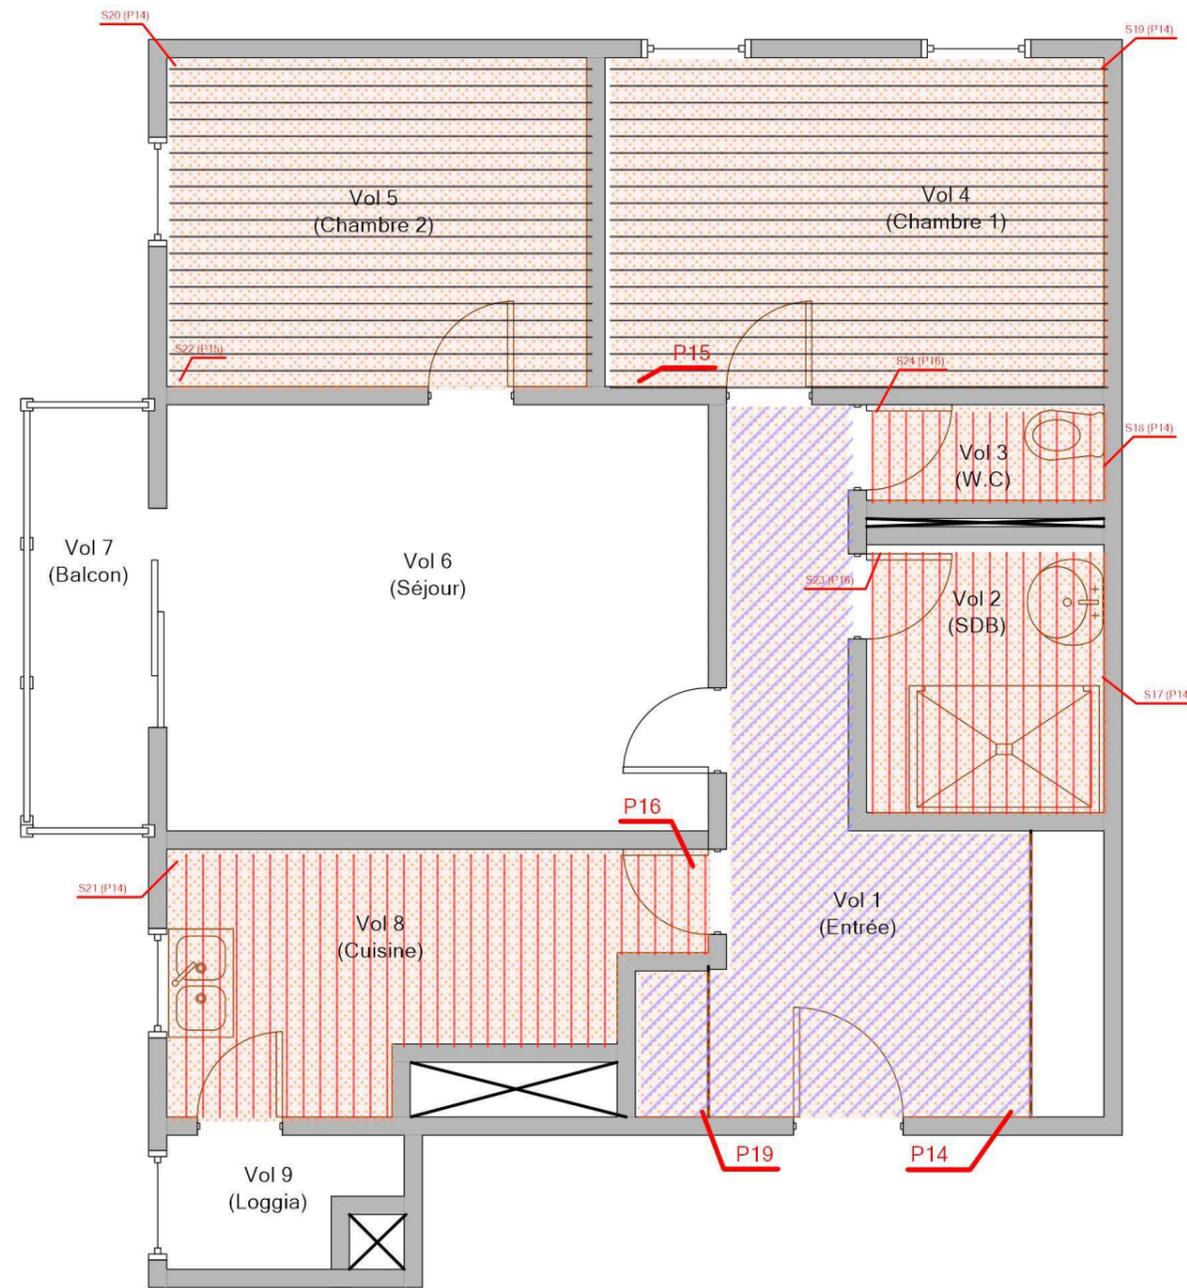
APPARTEMENT N°349 - MPCA TOUTES CATÉGORIES CONFONDUES

P14 : Colle bitumeuses
	P15 : Dalles plastiques noire
	P19 : Dalles plastiques grise
	P16 : Dalles plastiques rouge

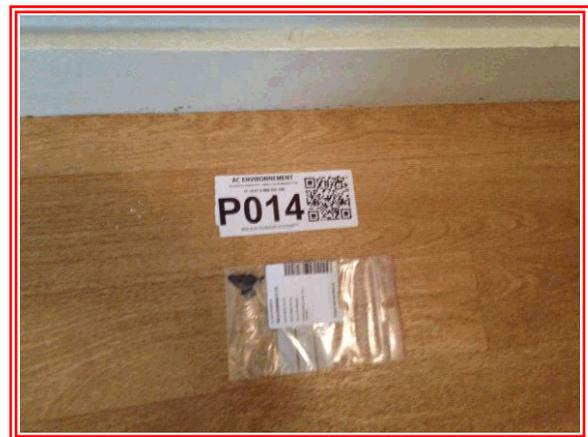
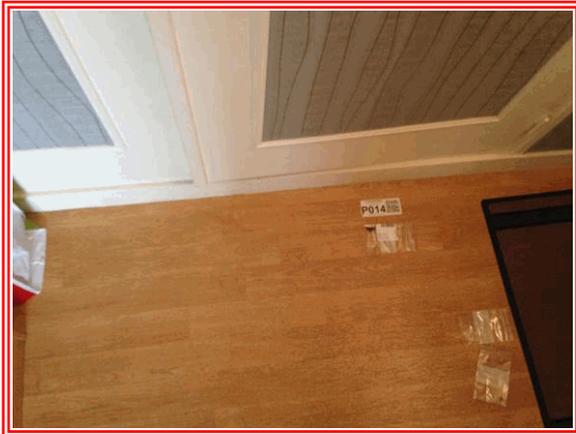
Appartement n°349	Vol 4 (Chambre 1)	Revêtement de sol	Colle bitumeuses	S19 (P14)	Sondage et extension de la zone homogène du prélèvement P14		002VZ000 040 n°14 - 1 - 002VZ000 040 n°14 - 2	P14	Colle bitumineuse noire + ragréage gris + sous couche de ragréage blanche	Positif	Présence sur analyse
Appartement n°349	Vol 5 (Chambre 2)	Revêtement de sol	Colle bitumeuses	S20 (P14)	Sondage et extension de la zone homogène du prélèvement P14		002VZ000 040 n°14 - 1 - 002VZ000 040 n°14 - 2	P14	Colle bitumineuse noire + ragréage gris + sous couche de ragréage blanche	Positif	Présence sur analyse

002VZ000040 n°14 - 1 (P14)	Appartement n°349 - Vol 1 (Entrée)	Prélevement positif
002VZ000040 n°14 - 2 (P14)	Appartement n°349 - Vol 1 (Entrée)	Prélevement positif
002VZ000040 n°15 - 2 (P15)	Appartement n°349 - Vol 4 (Chambre 1)	Prélevement positif
002VZ000040 n°15 - 1 (P15)	Appartement n°349 - Vol 4 (Chambre 1)	Prélevement positif
002VZ000040 n°16 - 1 (P16)	Appartement n°349 - Vol 8 (Cuisine)	Prélevement positif
002VZ000040 n°16 - 2 (P16)	Appartement n°349 - Vol 8 (Cuisine)	Prélevement positif
002VZ000040 n°17 - 1 (P17)	Appartement n°349 - Vol 6 (Séjour)	Prélevement négatif
002VZ000040 n°17 - 2 (P17)	Appartement n°349 - Vol 6 (Séjour)	Prélevement négatif

002VZ000040 n°14 - 1 (P14)

002VZ000040 n°14 - 2 (P14)

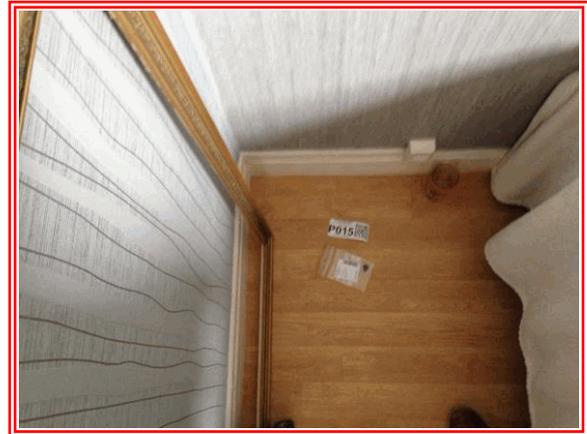
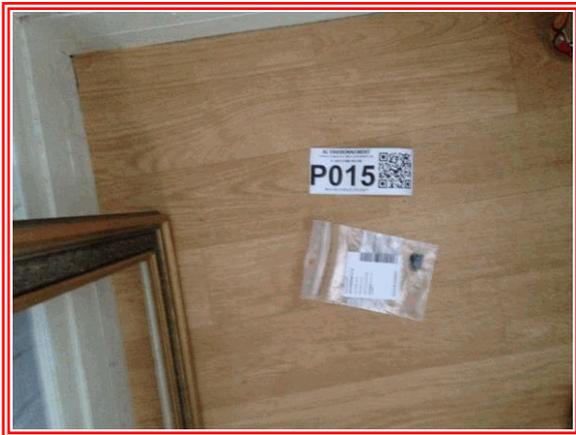
002VZ000040 n°15 - 2 (P15)

002VZ000040 n°15 - 1 (P15)

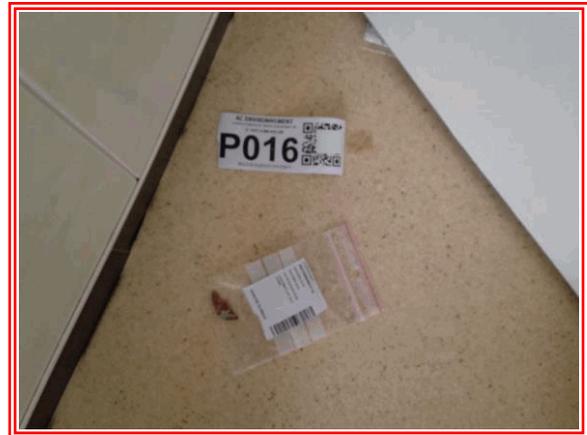
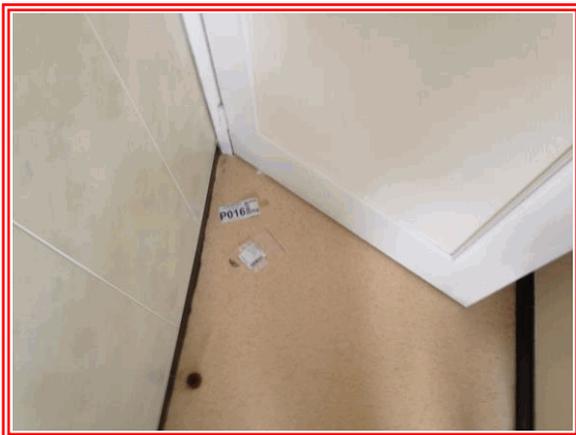
Appartement n°349	Vol 8 (Cuisine)	Revêtement de sol	Dalles plastiques rouge	P16	Réalisation d'un prélèvement		002VZ000 040 n°16 - 1 - 002VZ000 040 n°16 - 2	P16	Dalle dure cassante rouge + colle bitumineuse noire en faible quantité + colle polymère jaune + ragréage gris en faible quantité	Positif	Présence sur analyse
Appartement n°349	Vol 2 (SDB)	Revêtement de sol	Dalles plastiques rouge	S23 (P16)	Sondage et extension de la zone homogène du prélèvement P16		002VZ000 040 n°16 - 1 - 002VZ000 040 n°16 - 2	P16	Dalle dure cassante rouge + colle bitumineuse noire en faible quantité + colle polymère jaune + ragréage gris en faible quantité	Positif	Présence sur analyse

002VZ000040 n°16 - 1 (P16)

002VZ000040 n°16 - 2 (P16)

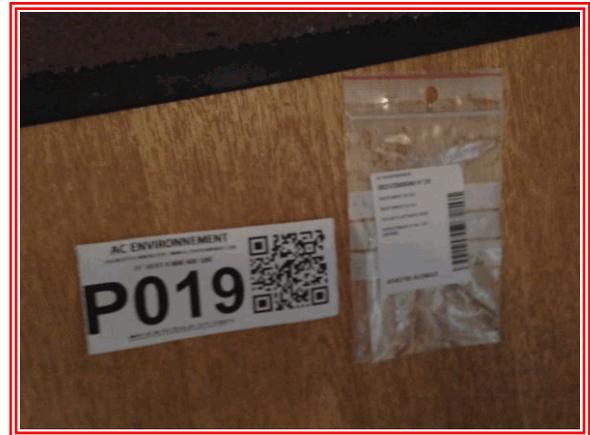
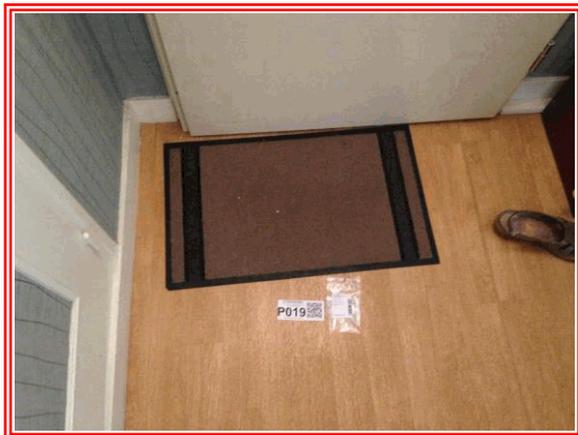
Vol 1 (Entrée)	Revêtement de sol	Revêtement de sol	Dalles plastiques grise	P19
----------------	-------------------	-------------------	-------------------------	-----

002VZ000040 n°19 - 1 (P19)

002VZ000040 n°19 - 2 (P19)
