Rapport de mission de repérage des matériaux et produits contenant de l'amiante avant travaux

Adresse :	20 PLACE PASTEUR - LES FOURCHES 1
CP - Ville :	53000 LAVAL
Référence client :	_00043000120000100350_
Date du repérage :	19/07/2017
Désignation :	Appartement n° 350 de type 4 situé au 11 ème étage

Référence:
002VZ000042

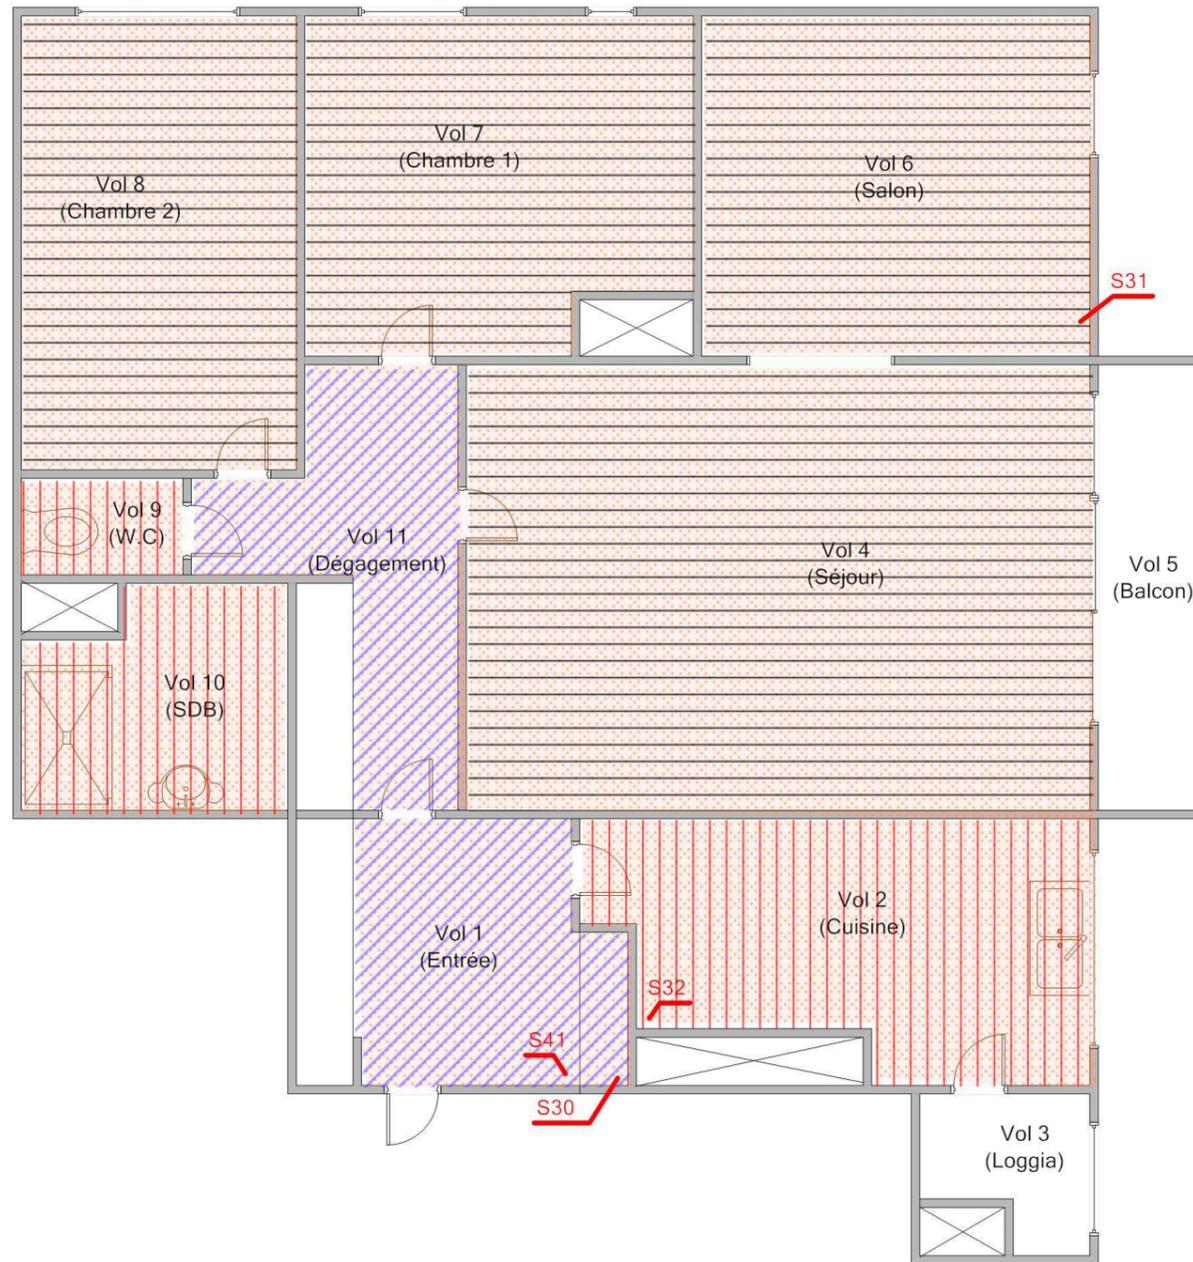
APPARTEMENT N°350 - MPCA REVÊTEMENT DE SOL

Vol 1 (Entrée)	Revêtement de sol	Revêtement de sol	Colle bitumeuses	S30
Vol 6 (Salon)	Revêtement de sol	Revêtement de sol	Dalles plastiques noire	S31
Vol 2 (Cuisine)	Revêtement de sol	Revêtement de sol	Dalles plastiques rouge	S32
Vol 1 (Entrée)	Revêtement de sol	Revêtement de sol	Dalles plastiques grise	S41

S31: Dalles plastiques noire
	S32: Dalles plastiques rouge
	S30: Colle bitumeuses
	S41: Dalles plastiques grise

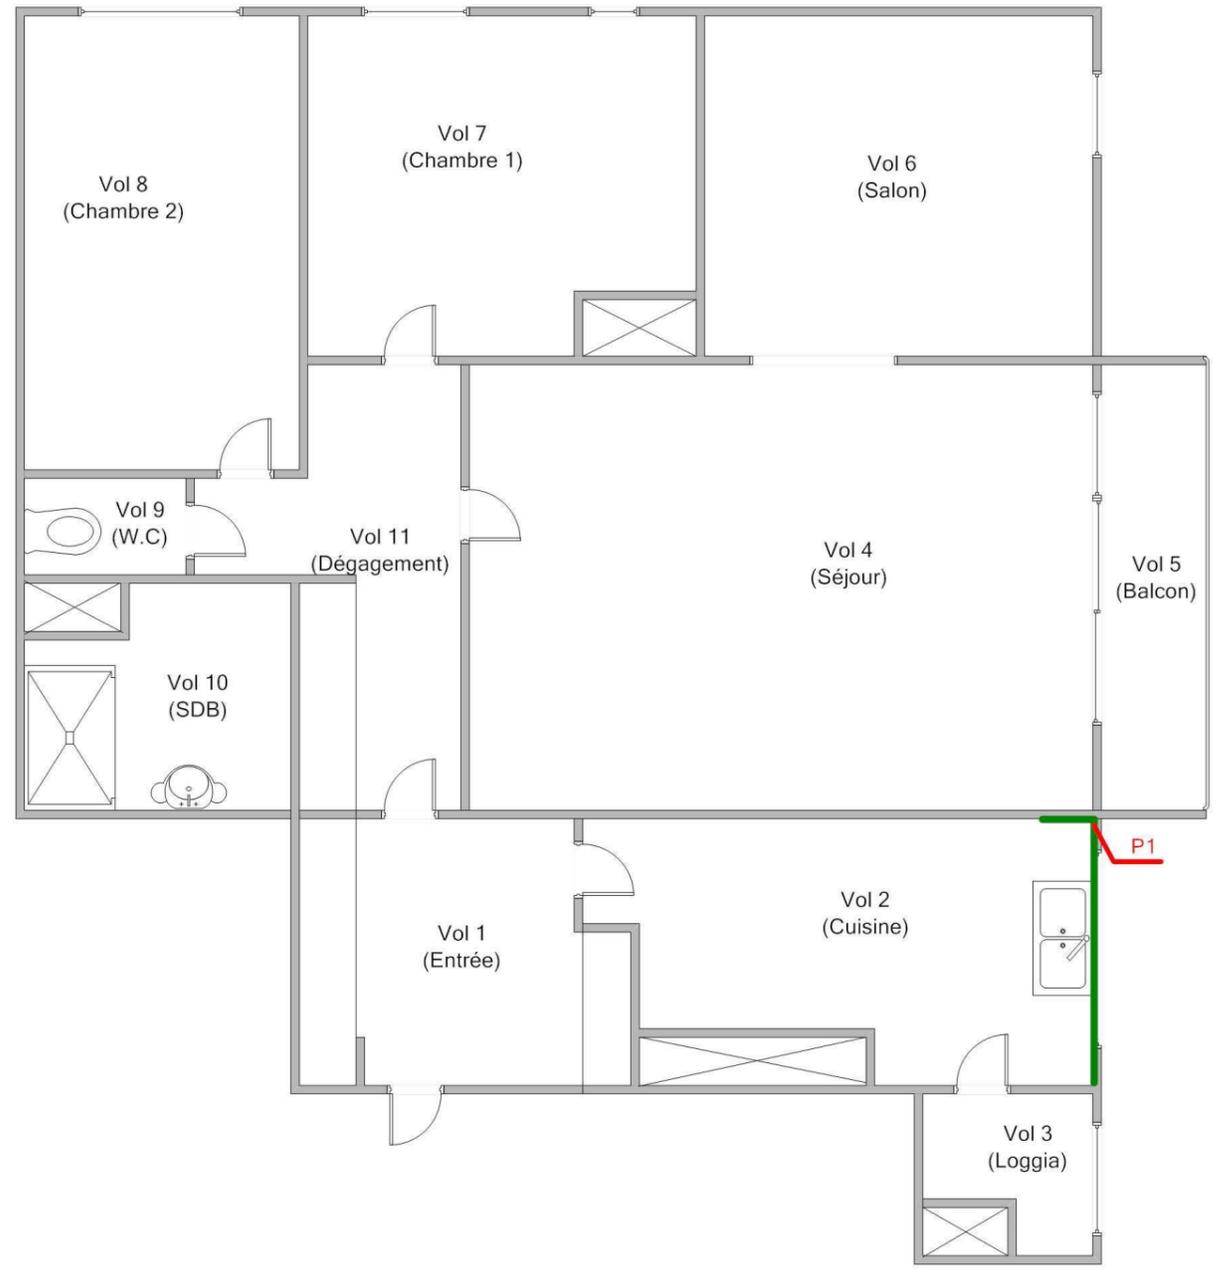
APPARTEMENT N°350 - MPCA REVÊTEMENT DE MUR

Localisation	Catégorie	Composant	Partie de composant	Sur avis / réf pré.
Vol 2 (Cuisine)	Revêtement de mur	Revêtement de mur	Colle de carrelage (faïence blanche cuisine)	P1

P1 : Colle de carrelage (faïence blanche cuisine)
