Rapport de mission de repérage des matériaux et produits contenant de l'amiante avant travaux

Adresse :	LES FOURCHES "M"
CP - Ville :	53000 LAVAL
Référence client :	_0004300012_
Date du repérage :	13/04/2017
Désignation :	Bâtiment composé de 1 cage et de 12 étages

Diagnostic avant travaux dans chaufferie.

Dépose de la chaudière à charbon.

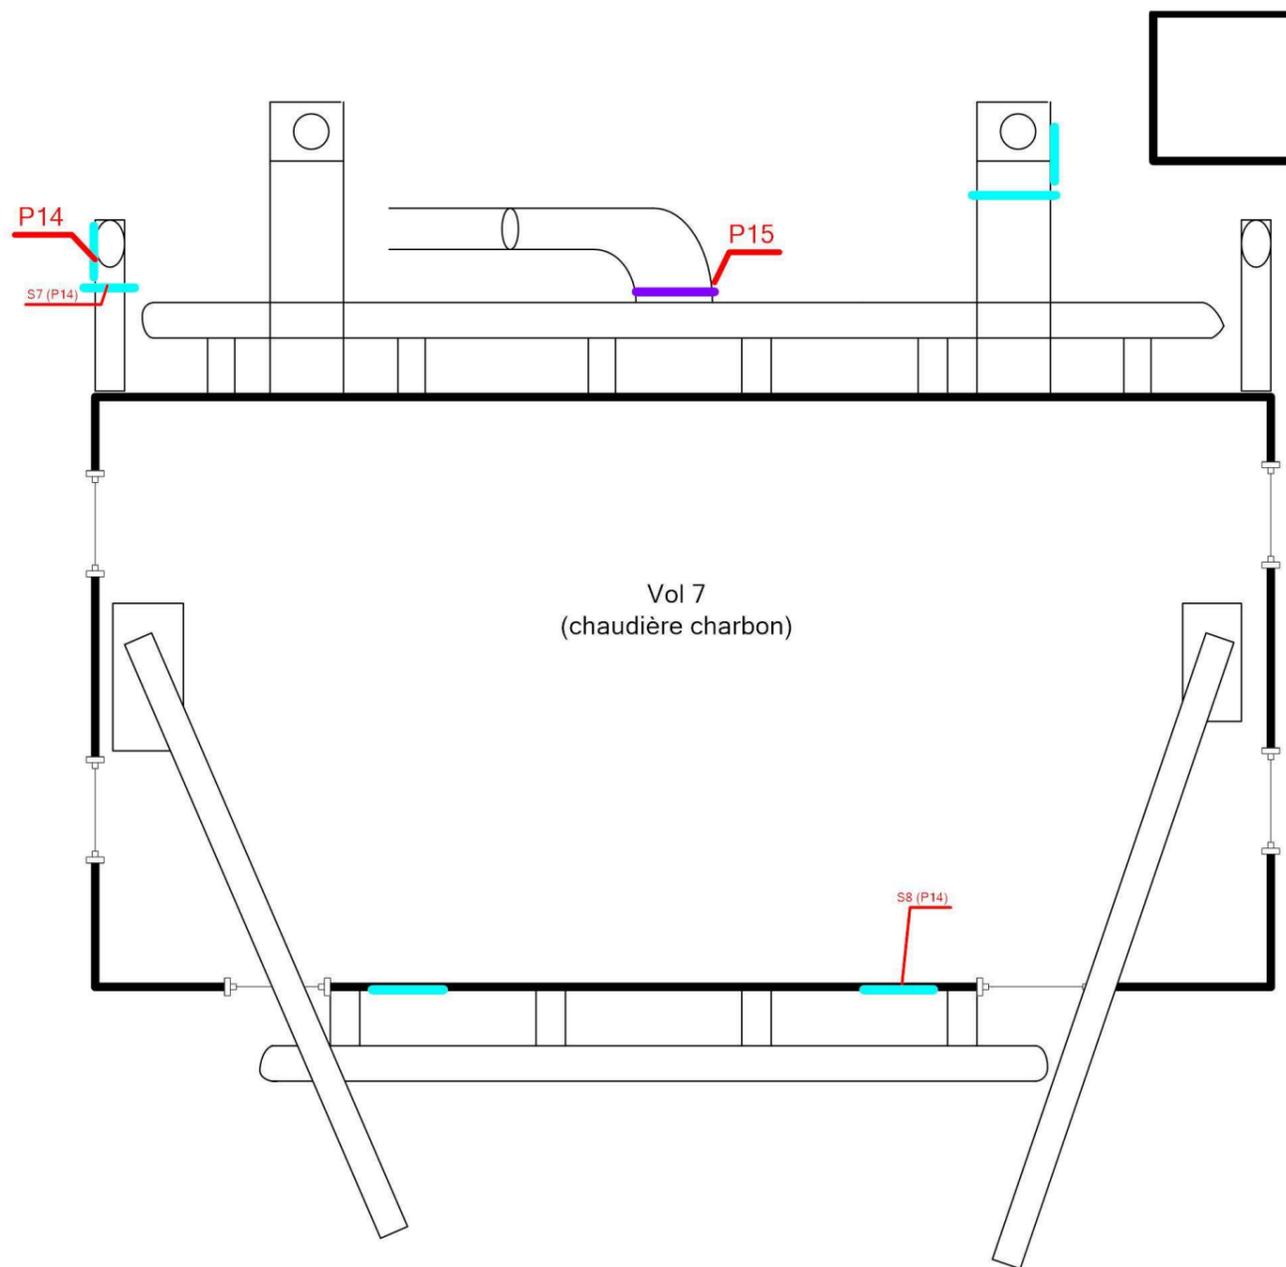
PLAN CHAUDIÈRE - MPCA EQUIPEMENTS DIVERS ET ACCESSOIRES

P15 : Enduit colmatage

P14 : Joints brides rouge et blanc

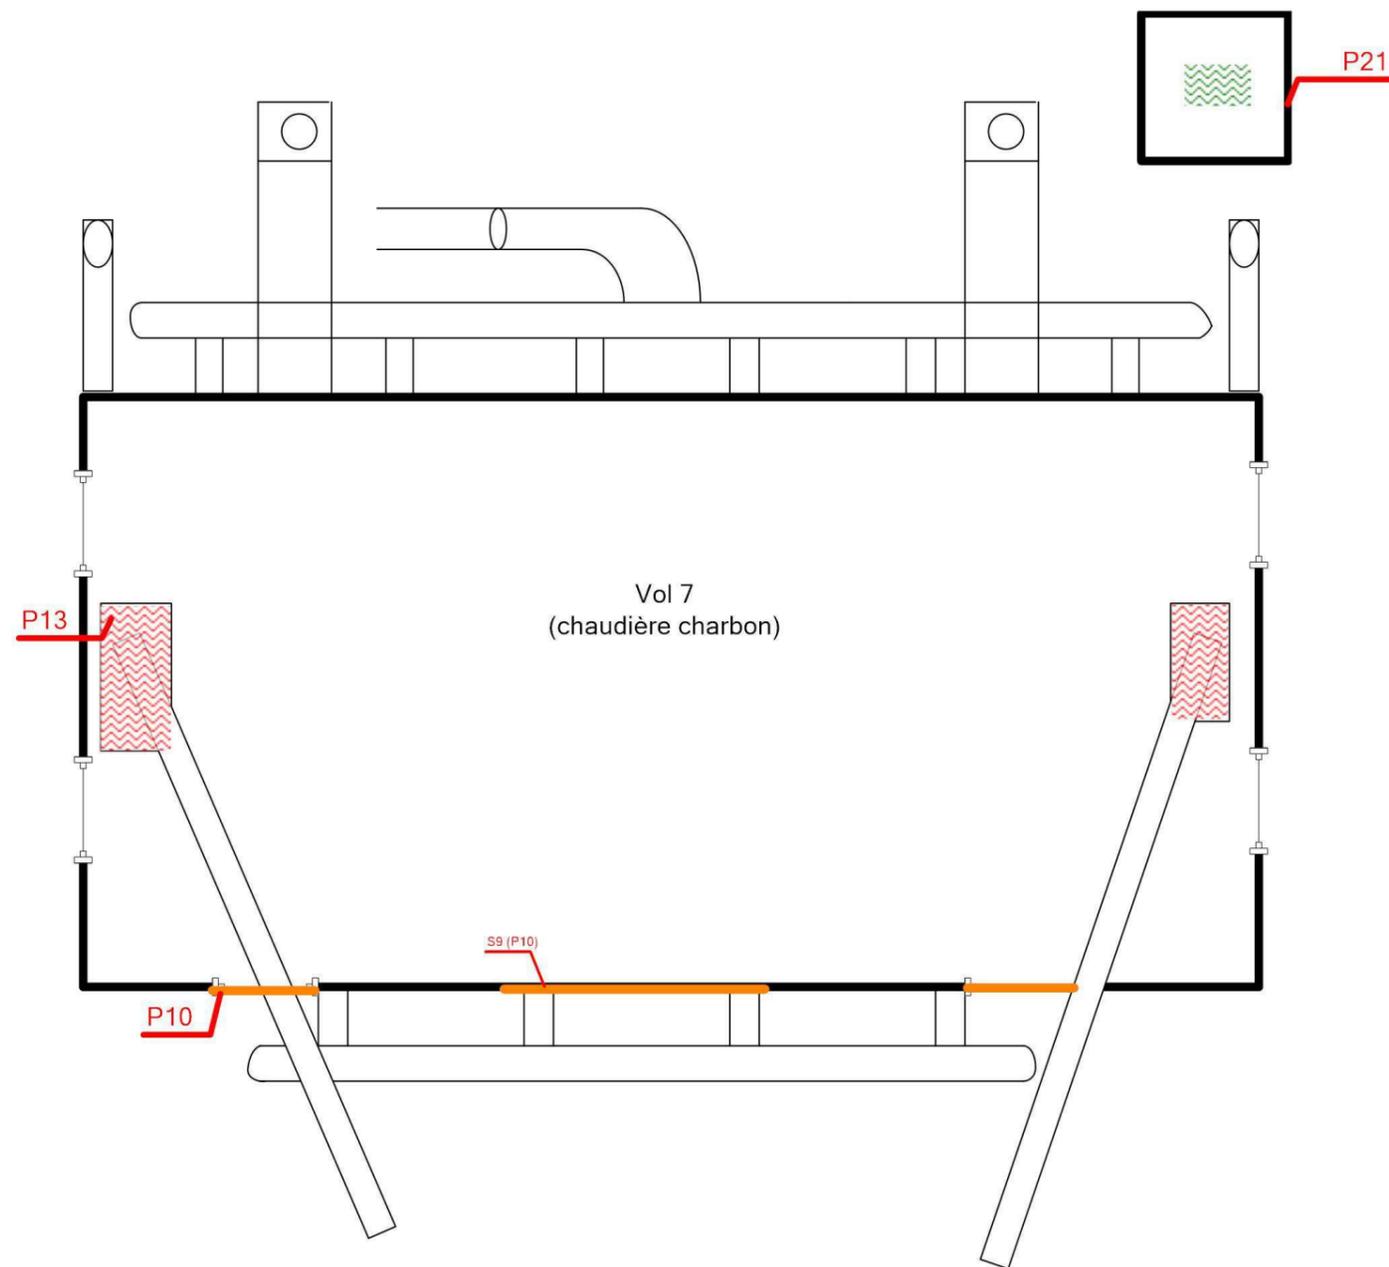
PLAN CHAUDIÈRE - MPCA INSTALLATIONS INDUSTRIELLES

P21 : Tresse blanche
	P13 : Joints brides
	P10 : Tresses sur ouvrants

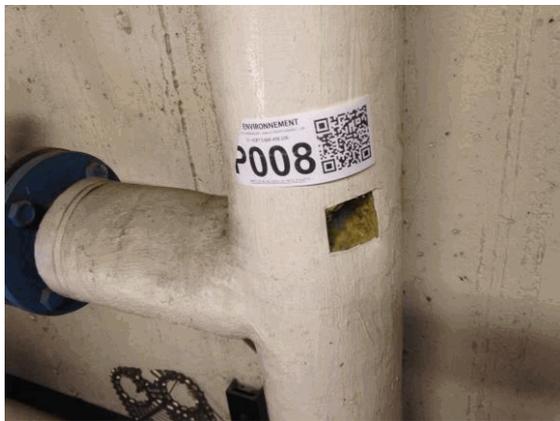
002HD001137 n°8 - 1 (P8)

Chaufferie	Vol 6 (chaufferie)	Conduit eau	Calorifugeage	P8	Réalisation d'un prélèvement	platre + tresse + laine	002HD0011 37 n°8 - 1	002HD00 1137 n°8	Matériau fibreux jaune + toile blanche enduite + peinture non séparable	Négatif	Négatif sur analyse
Chaufferie	Vol 6 (chaufferie)	Conduit eau	Calorifugeage	P8	Sondage et extension de la zone homogène du prélèvement P8	platre + tresse + laine	002HD0011 37 n°8 - 1	002HD00 1137 n°8	Matériau fibreux jaune + toile blanche enduite + peinture non séparable	Négatif	Négatif sur analyse
Plan chaudière	Vol 7 (chaudière charbon)	Conduit eau	Tresses	P17	Réalisation d'un prélèvement		002HD0011 37-1 n°17 - 1 - 002HD0011 37-1 n°17 - 2	P17	Matériau fibreux marron avec poussières	Négatif	Négatif sur analyse

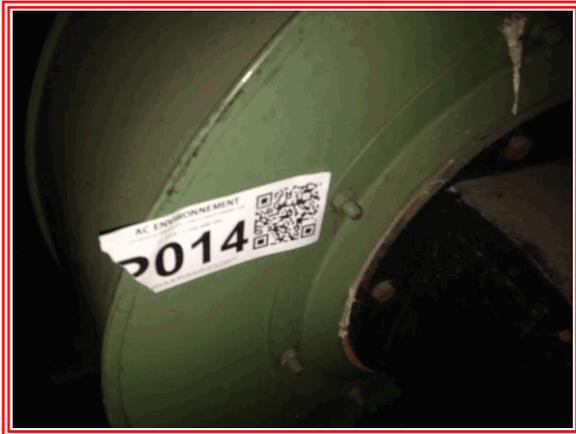
002HD001137-1 n°14 - 1 (P14)

Plan chaudière	Vol 7 (chaudière charbon)	Chaudières	Jointes brides rouge et blanc	P14	Sondage et extension de la zone homogène du prélèvement P14	Entre éléments vert et noir à l'arrière de la chaudière	002HD0011 37-1 n°14 - 1 - 002HD0011 37-1 n°14 - 2	P14	Matériau fibreux gris en vrac avec fibres visibles + peinture non séparable	Positif	Présence sur analyse
Plan chaudière	Vol 7 (chaudière charbon)	Chaudières	Jointes brides rouge et blanc	S7 (P14)	Sondage et extension de la zone homogène du prélèvement P14	Entre éléments vert et noir à l'arrière de la chaudière	002HD0011 37-1 n°14 - 1 - 002HD0011 37-1 n°14 - 2	P14	Matériau fibreux gris en vrac avec fibres visibles + peinture non séparable	Positif	Présence sur analyse

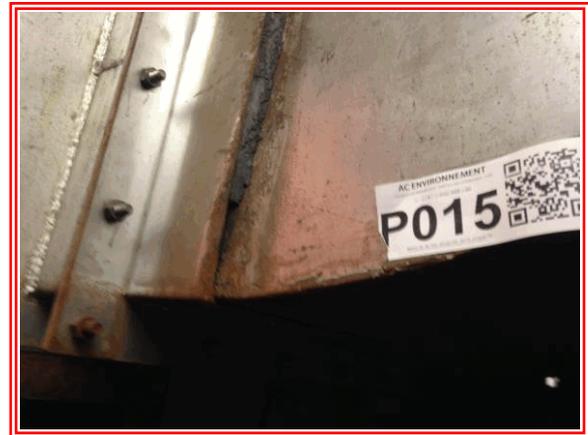
002HD001137-1 n°15 - 1 (P15)

P15	Equipements divers et accessoires	Chaudières	Enduit compact gris avec poussières + peinture non séparable - Entre éléments métalliques gris -	Plan chaudière - Vol 7 (chaudière charbon)	
P16	Equipements divers et accessoires	Chaudières	Matériau beige en vrac avec poussières - -	Plan chaudière - Vol 7 (chaudière charbon)	
P17	Conduits, canalisations et équipements	Conduit eau	Matériau fibreux marron avec poussières - -	Plan chaudière - Vol 7 (chaudière charbon)	
P18	Installations industrielles	Fours	Matériau fibreux blanc avec poussières + peinture en faible quantité non séparable - Entre éléments noirs et oranges -	Plan chaudière - Vol 7 (chaudière charbon)	
P19	Installations industrielles	Fours	Matériau souple gris avec poussières - -	Plan chaudière - Vol 7 (chaudière charbon)	
P20	Conduits, canalisations et équipements	Conduit eau	Peinture en vrac - -	Plan chaudière - Vol 7 (chaudière charbon)

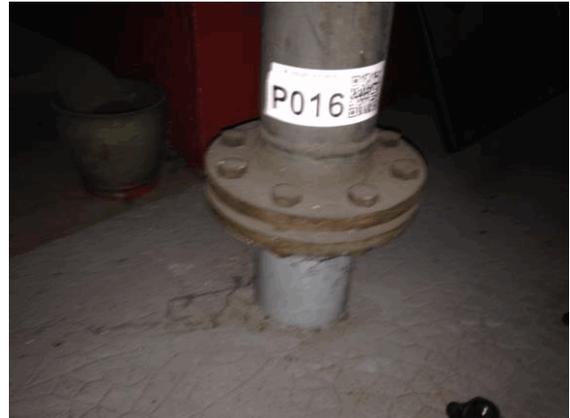
002HD001137-1 n°16 - 1 (P16)

Plan chaudière	Vol 7 (chaudière charbon)	Chaudières	Joints brides	P16	Réalisation d'un prélèvement		002HD0011 37-1 n°16 - 1 - 002HD0011 37-1 n°16 - 2	P16	Matériau beige en vrac avec poussières	Négatif	Négatif sur analyse

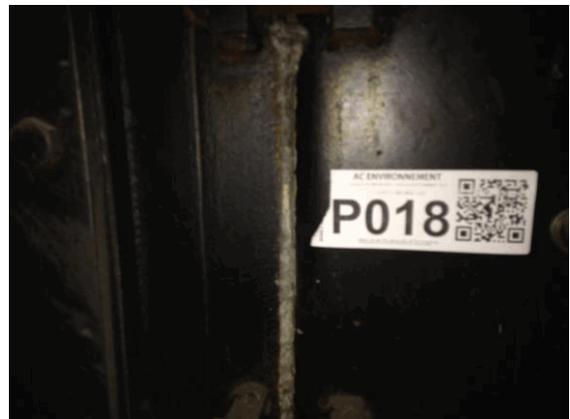
002HD001137-1 n°18 - 1 (P18)

Plan chaudière	Vol 7 (chaudière charbon)	Fours	Laine fibreuse (pour étanchéité)	P18	Réalisation d'un prélèvement	Entre éléments noirs et oranges	002HD0011 37-1 n°18 - 1 - 002HD0011 37-1 n°18 - 2	P18	Matériau fibreux blanc avec poussières + peinture en faible quantité non séparable	Négatif	Négatif sur analyse
Plan chaudière	Vol 7 (chaudière charbon)	Fours	Laine fibreuse (pour étanchéité)	P18	Sondage et extension de la zone homogène du prélèvement P18	Entre éléments noirs et oranges	002HD0011 37-1 n°18 - 1 - 002HD0011 37-1 n°18 - 2	P18	Matériau fibreux blanc avec poussières + peinture en faible quantité non séparable	Négatif	Négatif sur analyse
Plan chaudière	Vol 7 (chaudière charbon)	Fours	Mastic étanchéité	P19	Réalisation d'un prélèvement		002HD0011 37-1 n°19 - 1 - 002HD0011 37-1 n°19 - 2	P19	Matériau souple gris avec poussières	Négatif	Négatif sur analyse

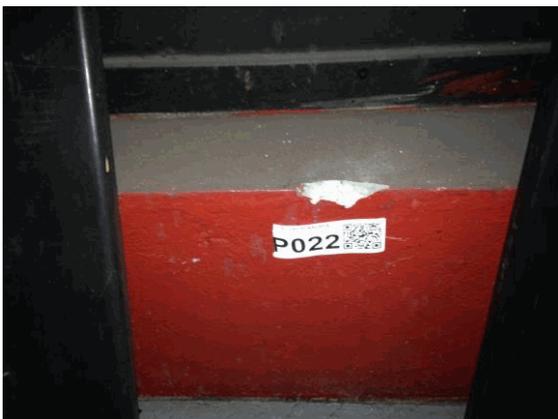
002HD001137-1 n°22 - 1 (P22)

Plan chaudière	Vol 7 (chaudière charbon)	Revêtement de sol	Support chaudière (béton avec peinture rouge)	P22	Réalisation d'un prélèvement		002HD0011 37-1 n°22 - 1 - 002HD0011 37-1 n°22 - 2	P22	Matériau compact gris + peinture non séparable	Négatif	Négatif sur analyse

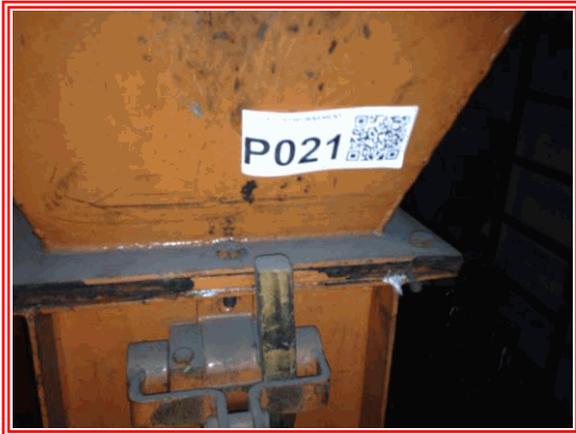
002HD001137-1 n°21 - 1 (P21)

P21	Installations industrielles	Dépoussiereur	Matériau fibreux beige avec fibres visibles + peinture non séparable - -	Plan chaudière - Vol 7 (chaudière charbon)	
P22	Revêtement de sol	Revêtement de sol	Matériau compact gris + peinture non séparable - -	Plan chaudière - Vol 7 (chaudière charbon)

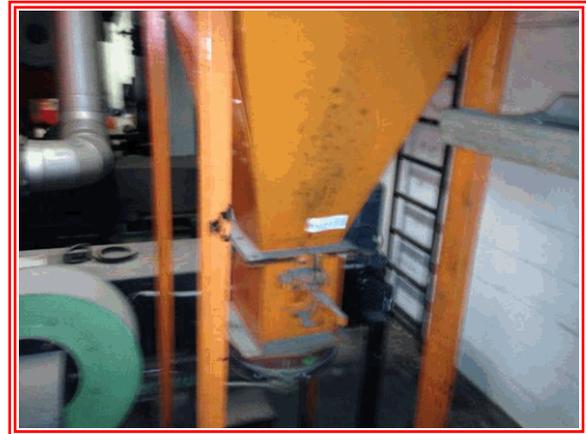
002HD001137-1 n°21 - 2 (P21)	Plan chaudière - Vol 7 (chaudière charbon)	Prélevement positif
