## Rapport de mission de repérage des matériaux et produits contenant de l'amiante avant travaux

| Adresse : | 93 BD FREDERIC CHAPLET - LES FOURCHES 2 |
| Date du repérage : | 24/07/2017 |
| Désignation : | Appartement n° 96 de type 1BIS situé au RDC |

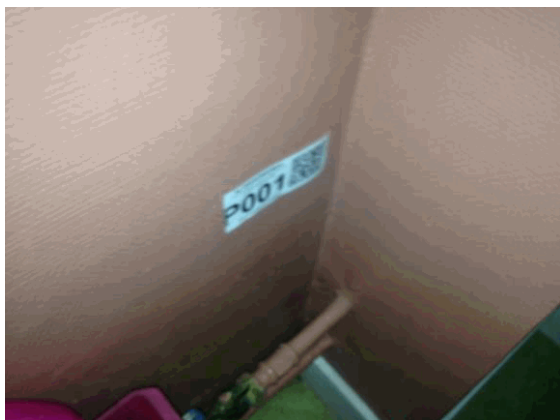
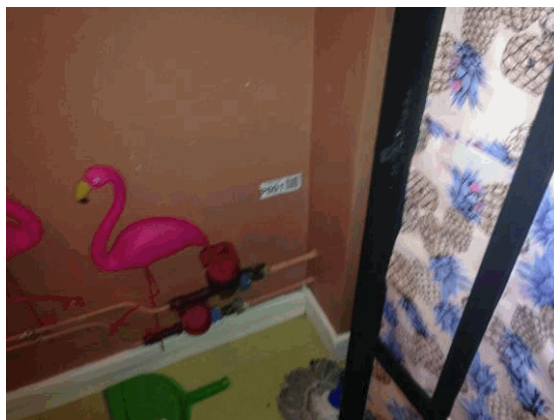
| Plan | Localisation | Composant | Partie composant | Descriptif de l'action menée | | | | Laboratoire | | | Conclusion |
|---|---|---|---|---|---|---|---|---|---|---|---|
| Appartement n°96 | Vol 2 (Cuisine) | Murs et cloisons | Enduit plâtre porteur pièces humide | P1 | Réalisation d'un prélèvement | | 002VZ000<br>054 n°1 - 1<br>-<br>002VZ000<br>054 n°1 - 2 | P1 | Enduit plâtreux blanc en vrac + peinture non séparable | Négatif | Négatif sur analyse |

002VZ000054 n°1 - 1 (P1)

002VZ000054 n°1 - 2 (P1)

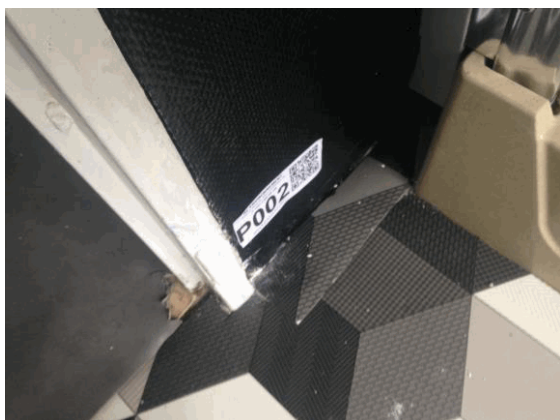
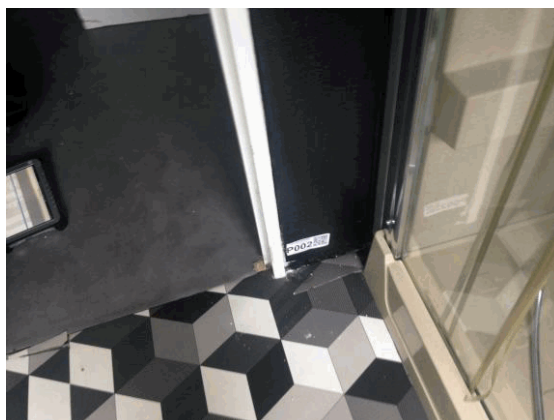
| Plan | Localisation | Composant | Partie composant | Descriptif de l'action menée | | | | Laboratoire | | | Conclusion |
|---|---|---|---|---|---|---|---|---|---|---|---|
| Appartement n°96 | Vol 4 (SDB/WC) | Murs et cloisons | Enduit plâtre cloison pièce humide | P2 | Réalisation d'un prélèvement | | 002VZ000<br>054 n°2 - 1<br>-<br>002VZ000<br>054 n°2 - 2 | P2 | Enduit plâtreux blanc en vrac + peinture non séparable | Négatif | Négatif sur analyse |

002VZ000054 n°2 - 1 (P2)

002VZ000054 n°2 - 2 (P2)

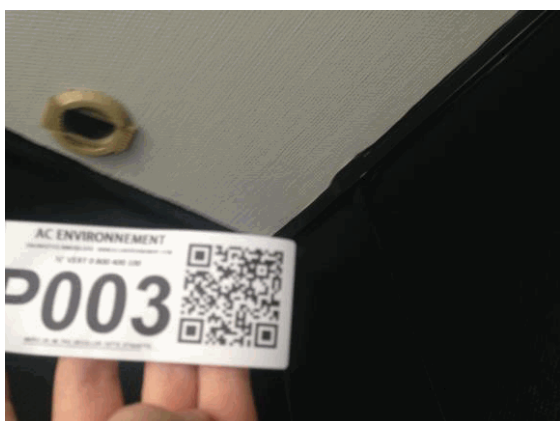
002VZ000054 n°3 - 1 (P3)

| Plan | Localisation | Composant | Partie composant | Descriptif de l'action menée | | | | Laboratoire | | | Conclusion |
|---|---|---|---|---|---|---|---|---|---|---|---|
| Appartement n°96 | Vol 4 (SDB/WC) | Plafonds | Enduit plâtre pièces humides | P3 | Réalisation d'un prélèvement | | 002VZ000<br>054 n°3 - 1 | P3 | Enduit plâtreux blanc en vrac + peinture non séparable | Négatif | Négatif sur analyse |

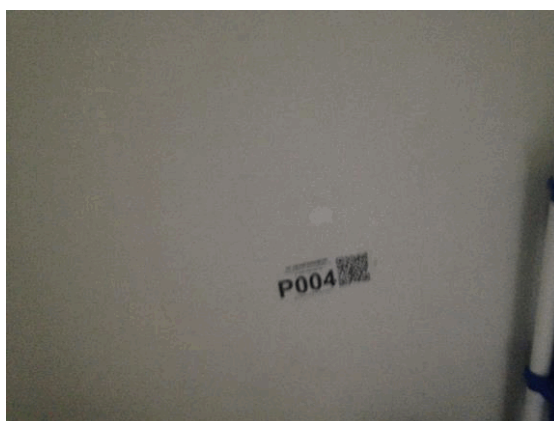
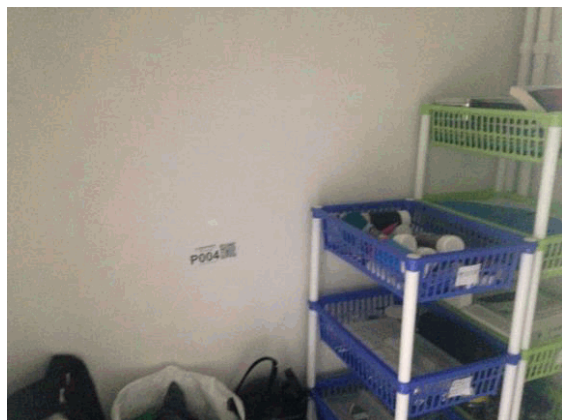
| Plan | Localisation | Composant | Partie composant | Descriptif de l'action menée | | | | Laboratoire | | | Conclusion |
|---|---|---|---|---|---|---|---|---|---|---|---|
| Appartement n°96 | Vol 1 (Entrée) | Murs et cloisons | Enduit plâtre porteurs pièces sèches | P4 | Réalisation d'un prélèvement | | 002VZ000<br>054 n°4 - 1<br>-<br>002VZ000<br>054 n°4 - 2 | P4 | Enduit plâtreux blanc en vrac + peinture non séparable | Négatif | Négatif sur analyse |

002VZ000054 n°4 - 1 (P4)

002VZ000054 n°4 - 2 (P4)

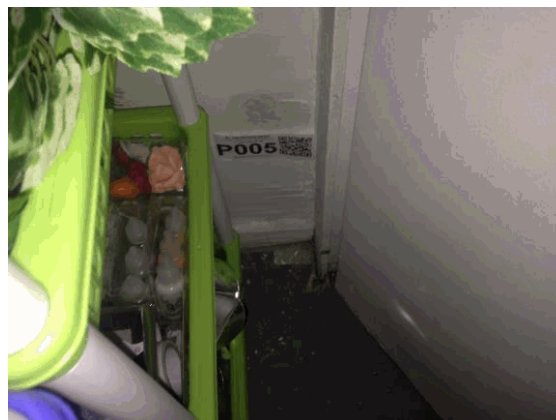
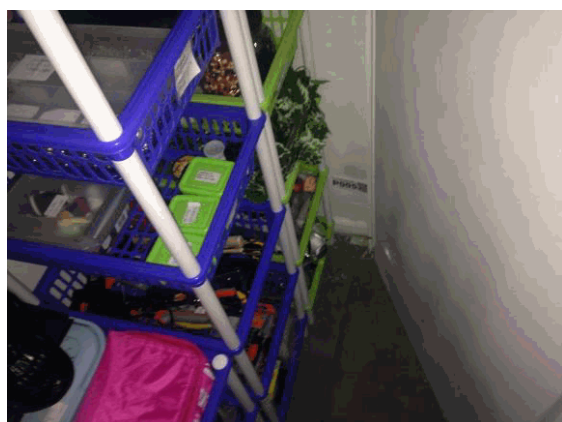
| Plan | Localisation | Composant | Partie composant | Descriptif de l'action menée | | | | Laboratoire | | | Conclusion |
|---|---|---|---|---|---|---|---|---|---|---|---|
| Appartement n°96 | Vol 1 (Entrée) | Murs et cloisons | Enduit plâtre cloisons pièces sèches | P5 | Réalisation d'un prélèvement | | 002VZ000<br>054 n°5 - 1<br>-<br>002VZ000<br>054 n°5 - 2 | P5 | Enduit plâtreux blanc en vrac + peinture non séparable | Négatif | Négatif sur analyse |

002VZ000054 n°5 - 1 (P5)

002VZ000054 n°5 - 2 (P5)

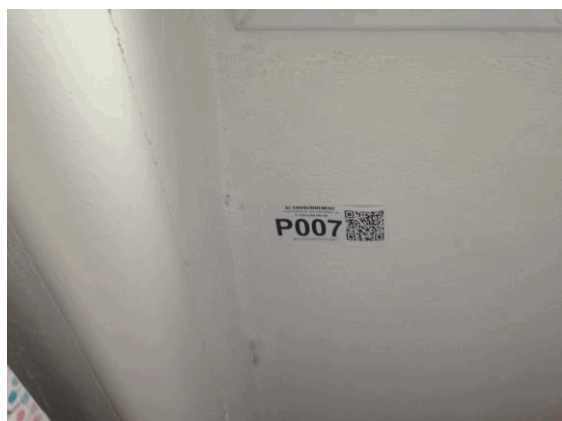
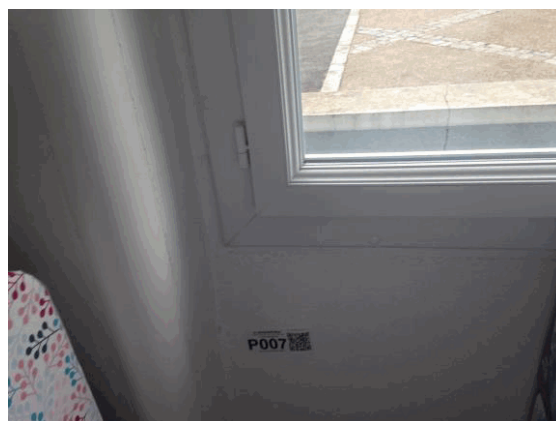
| Plan | Localisation | Composant | Partie composant | Descriptif de l'action menée | | | | Laboratoire | | | Conclusion |
|---|---|---|---|---|---|---|---|---|---|---|---|
| Appartement n°96 | Vol 5 (Loggia) | Murs et cloisons | Enduit ciment porteur loggia | P7 | Réalisation d'un prélèvement | | 002VZ000<br>054 n°7 - 1<br>-<br>002VZ000<br>054 n°7 - 2 | P7 | Enduit gris en vrac + peinture non séparable | Négatif | Négatif sur analyse |

002VZ000054 n°7 - 1 (P7)

002VZ000054 n°7 - 2 (P7)

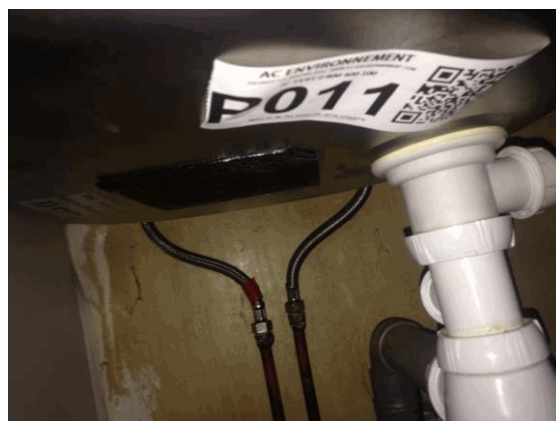
002VZ000054 n°11 - 1 (P11)

| Plan | Localisation | Composant | Partie composant | Descriptif de l'action menée | | | | Laboratoire | | | Conclusion |
|---|---|---|---|---|---|---|---|---|---|---|---|
| Appartement n°96 | Vol 2 (Cuisine) | Evier | Tampon bitumineux | P11 | Réalisation d'un prélèvement | | 002VZ000054 n°11 - 1 | P11 | Matériau bitumineux noir | Négatif | Négatif sur analyse |

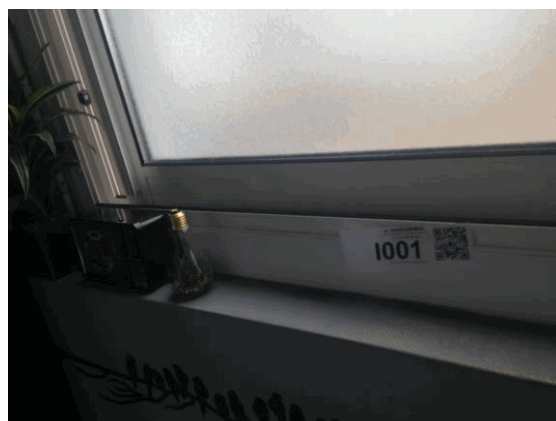
| Plan | Localisation | Composant | Partie composant | Descriptif de l'action menée | | | | Laboratoire | | | Conclusion |
|---|---|---|---|---|---|---|---|---|---|---|---|
| Appartement n°96 | Vol 2 (Cuisine) | Menuiseries | P.V.C 4/16/4 | I1 | | | I1 - 1 | | | | Aucun prélèvement réalisé à la demande du client sur les menuiseries PVC |

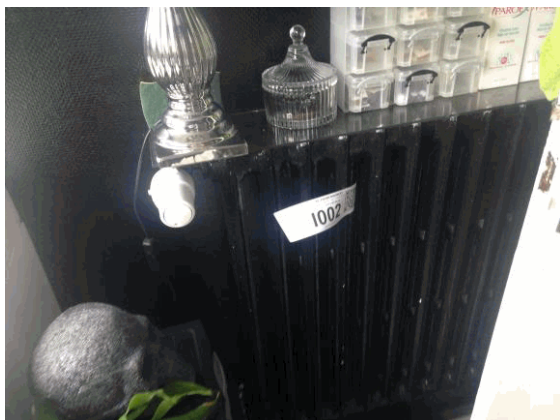
| Plan | Localisation | Composant | Partie composant | Descriptif de l'action menée | | | | Laboratoire | | | Conclusion |
|---|---|---|---|---|---|---|---|---|---|---|---|
| Appartement n°96 | Vol 2 (Cuisine) | Radiateurs | Joints | I2 | | | I2 - 1 | | | | Aucun prélèvement réalisé à la demande du client |

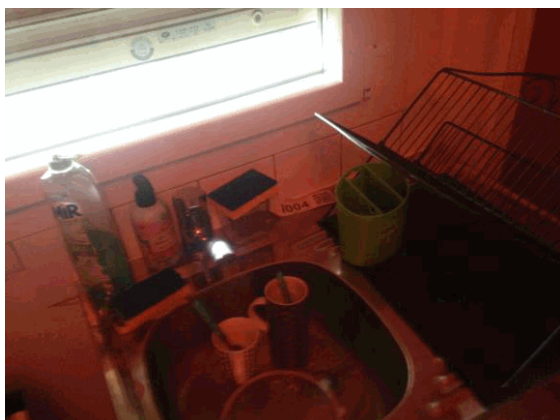
| Plan | Localisation | Composant | Partie composant | Descriptif de l'action menée | | | | Laboratoire | | | Conclusion |
|---|---|---|---|---|---|---|---|---|---|---|---|
| Appartement n°96 | Vol 2 (Cuisine) | Evier | Mastic étanchéité | I4 | | | I4 - 1 | | | | Aucun prélèvement réalisé à la demande du client sur l'ensemble des mastics des appareils sanitaires et équipements divers |

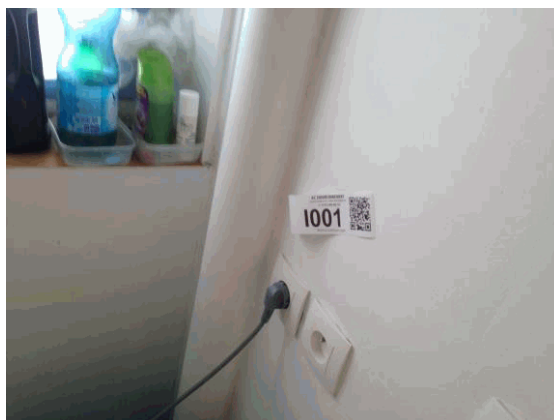
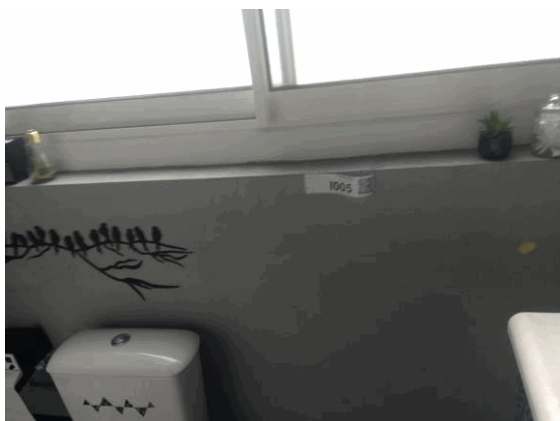
| Plan | Localisation | Composant | Partie composant | Descriptif de l'action menée | | | | Laboratoire | | | Conclusion |
|---|---|---|---|---|---|---|---|---|---|---|---|
| Appartement n°96 | Vol 5 (Loggia) | Cloisons légères ou préfabriquées | Cloison plaque plâtre | I5 | | | 002VZ000<br>054 n°14 -<br>1 - I5 - 2 | | | | Aucun prélèvement à la demande du client rénovation en 2013 |

002VZ000054 n°14 - 1

I5 - 2
