## Rapport de mission de repérage des matériaux et produits contenant de l'amiante avant travaux

| Adresse : | 93 BD FREDERIC CHAPLET - LES FOURCHES 2 |
| Date du repérage : | 24/07/2017 |
| Désignation : | Appartement n° 103 de type 3 situé au 02 ème étage |

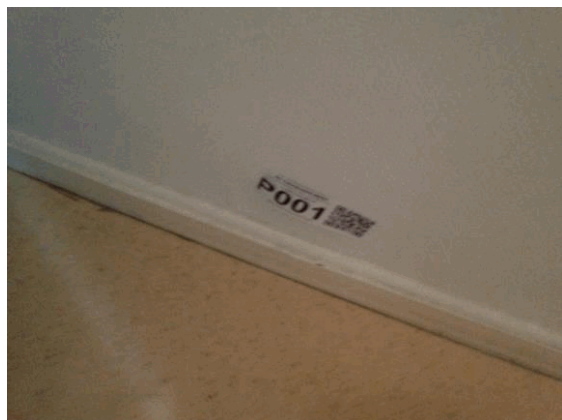
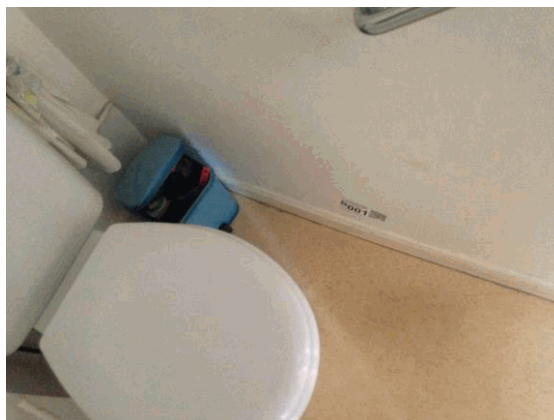
002VZ000055 n°1 - 1 (P1)

| Plan | Localisation | Composant | Partie composant | Descriptif de l'action menée | | | | Laboratoire | | | Conclusion |
|---|---|---|---|---|---|---|---|---|---|---|---|
| Appartement n°103 | Vol 2 (Cuisine) | Murs et cloisons | Enduit plâtre porteur pièces humide | P1 | Réalisation d'un prélèvement | | 002VZ000<br>055 n°1 - 1<br>-<br>002VZ000<br>055 n°1 - 2 | P1 | Enduit plâtreux blanc en vrac + peinture non séparable + toile fibreuse blanche non séparable | Négatif | Négatif sur analyse |
| Appartement n°103 | Vol 2 (Cuisine) - Vol 8 (W.C) - Vol 9 (SDB) | Murs et cloisons | Enduit plâtre porteur pièces humide | P1 - S1 - S2 | Sondage et extension de la zone homogène du prélèvement P1 | | 002VZ000<br>055 n°1 - 1<br>-<br>002VZ000<br>055 n°1 - 2 | P1 | Enduit plâtreux blanc en vrac + peinture non séparable + toile fibreuse blanche non séparable | Négatif | Négatif sur analyse |

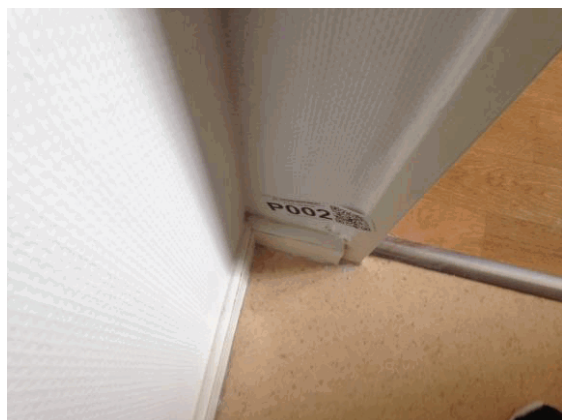
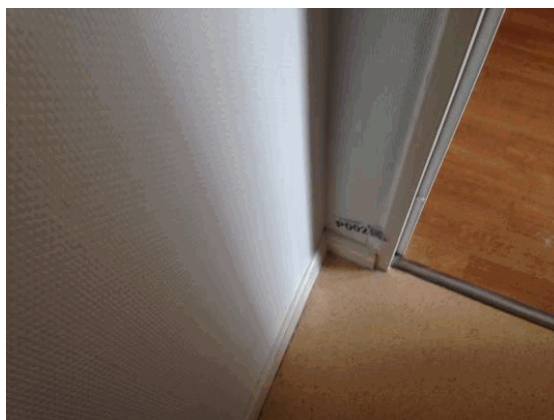
002VZ000055 n°2 - 1 (P2)

| Plan | Localisation | Composant | Partie composant | Descriptif de l'action menée | | | | Laboratoire | | | Conclusion |
|---|---|---|---|---|---|---|---|---|---|---|---|
| Appartement n°103 | Vol 9 (SDB) | Murs et cloisons | Enduit plâtre cloison pièce humide | P2 | Réalisation d'un prélèvement | | 002VZ000<br>055 n°2 - 1<br>-<br>002VZ000<br>055 n°2 - 2 | P2 | Enduit plâtreux blanc en vrac + peinture non séparable + papier non séparable | Négatif | Négatif sur analyse |

| Plan | Localisation | Composant | Partie composant | Descriptif de l'action menée | | | | Laboratoire | | | Conclusion |
|---|---|---|---|---|---|---|---|---|---|---|---|
| Appartement n°103 | Vol 8 (W.C) - Vol 2 (Cuisine) | Murs et cloisons | Enduit plâtre cloison pièce humide | S3 - S4 | Sondage et extension de la zone homogène du prélèvement P2 | | 002VZ000055 n°2 - 1<br>-<br>002VZ000055 n°2 - 2 | P2 | Enduit plâtreux blanc en vrac + peinture non séparable + papier non séparable | Négatif | Négatif sur analyse |

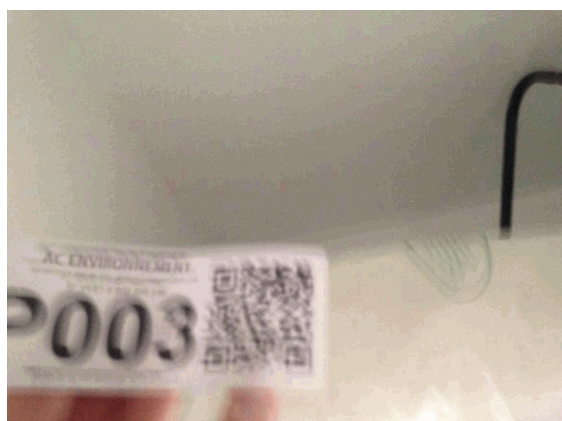
002VZ000055 n°3 - 1 (P3)

| Plan | Localisation | Composant | Partie composant | Descriptif de l'action menée | | | | Laboratoire | | | Conclusion |
|---|---|---|---|---|---|---|---|---|---|---|---|
| Appartement n°103 | Vol 8 (W.C) | Plafonds | Enduit plâtre pièces humides | P3 | Réalisation d'un prélèvement | | 002VZ000055 n°3 - 1 | P3 | Enduit plâtreux blanc en vrac + peinture non séparable | Négatif | Négatif sur analyse |
| Appartement n°103 | Vol 9 (SDB) - Vol 2 (Cuisine) | Plafonds | Enduit plâtre pièces humides | S5 - S6 | Sondage et extension de la zone homogène du prélèvement P3 | | 002VZ000055 n°3 - 1 | P3 | Enduit plâtreux blanc en vrac + peinture non séparable | Négatif | Négatif sur analyse |

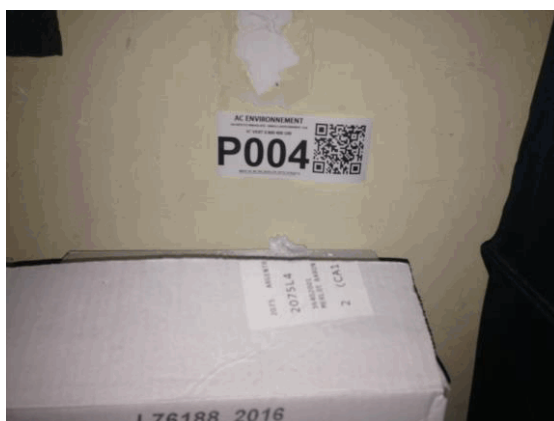
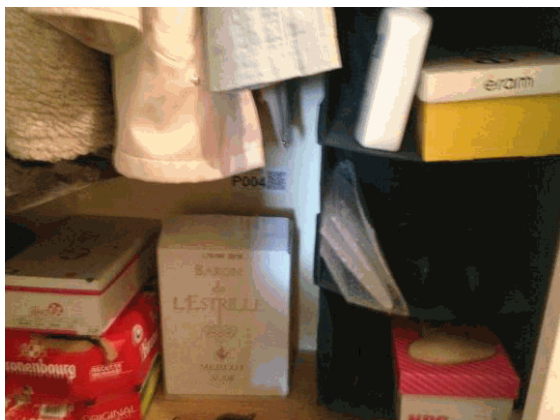
002VZ000055 n°4 - 1 (P4)

| Plan | Localisation | Composant | Partie composant | Descriptif de l'action menée | | | | Laboratoire | | | Conclusion |
|---|---|---|---|---|---|---|---|---|---|---|---|
| Appartement n°103 | Vol 1 (Entrée) | Murs et cloisons | Enduit plâtre porteurs pièces sèches | P4 | Réalisation d'un prélèvement | | 002VZ000055 n°4 - 1<br>-<br>002VZ000055 n°4 - 2 | P4 | Enduit plâtreux blanc en vrac + peinture non séparable | Négatif | Négatif sur analyse |
| Appartement n°103 | Vol 7 (Chambre 2) - Vol 4 (Séjour) - Vol 6 (Chambre 1) | Murs et cloisons | Enduit plâtre porteurs pièces sèches | S7 - S9 - S21 | Sondage et extension de la zone homogène du prélèvement P4 | | 002VZ000055 n°4 - 1<br>-<br>002VZ000055 n°4 - 2 | P4 | Enduit plâtreux blanc en vrac + peinture non séparable | Négatif | Négatif sur analyse |

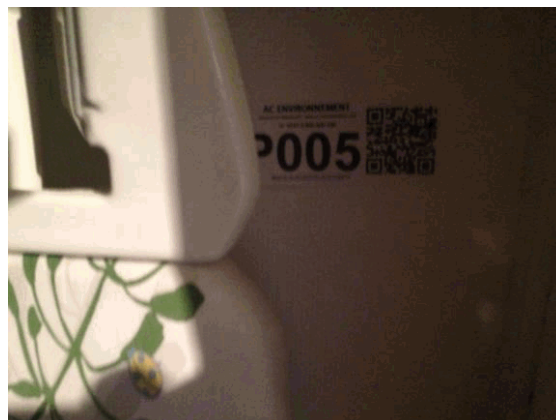
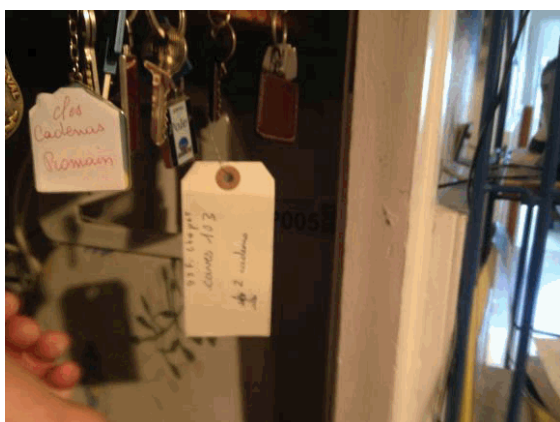
002VZ000055 n°5 - 1 (P5)

| Plan | Localisation | Composant | Partie composant | Descriptif de l'action menée | | | | Laboratoire | | | Conclusion |
|---|---|---|---|---|---|---|---|---|---|---|---|
| Appartement n°103 | Vol 1 (Entrée) | Murs et cloisons | Enduit plâtre cloisons pièces sèches | P5 | Réalisation d'un prélèvement | | 002VZ000055 n°5 - 1<br>-<br>002VZ000055 n°5 - 2 | P5 | Enduit plâtreux blanc en vrac + peinture non séparable | Négatif | Négatif sur analyse |
| Appartement n°103 | Vol 7 (Chambre 2) - Vol 4 (Séjour) - Vol 6 (Chambre 1) | Murs et cloisons | Enduit plâtre cloisons pièces sèches | S10 - S11 - S22 | Sondage et extension de la zone homogène du prélèvement P5 | | 002VZ000055 n°5 - 1<br>-<br>002VZ000055 n°5 - 2 | P5 | Enduit plâtreux blanc en vrac + peinture non séparable | Négatif | Négatif sur analyse |

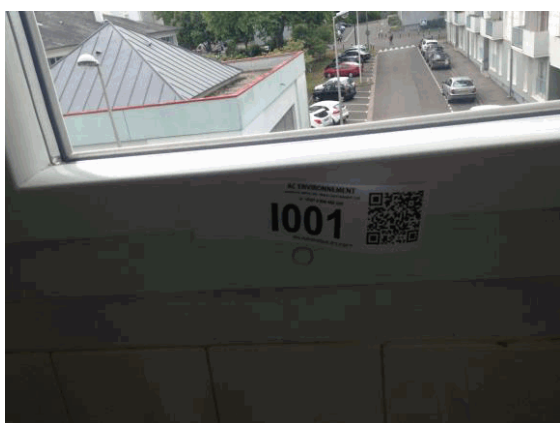
| Plan | Localisation | Composant | Partie composant | Descriptif de l'action menée | | | | Laboratoire | | | Conclusion |
|---|---|---|---|---|---|---|---|---|---|---|---|
| Appartement n°103 | Vol 4 (Séjour) | Menuiseries | P.V.C 4/16/4 | I1 | | | I1 - 1 | | | | Aucun prélèvement réalisé à la demande du client sur les menuiseries PVC |
| Appartement n°103 | Vol 2 (Cuisine) | Menuiseries | P.V.C 4/16/4 | I1 | | | I1 - 1 | | | | Aucun prélèvement réalisé à la demande du client sur les menuiseries PVC |
| Appartement n°103 | Vol 3 (Loggia) | Menuiseries | P.V.C 4/16/4 | I1 | | | I1 - 1 | | | | Aucun prélèvement réalisé à la demande du client sur les menuiseries PVC |
| Appartement n°103 | Vol 6 (Chambre 1) | Menuiseries | P.V.C 4/16/4 | I1 | | | I1 - 1 | | | | Aucun prélèvement réalisé à la demande du client sur les menuiseries PVC |

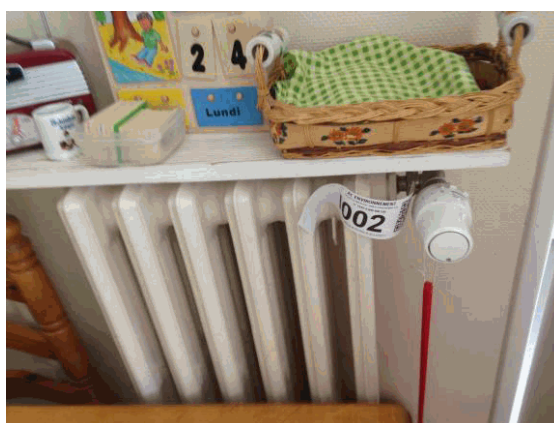
| Plan | Localisation | Composant | Partie composant | Descriptif de l'action menée | | | | Laboratoire | | | Conclusion |
|---|---|---|---|---|---|---|---|---|---|---|---|
| Appartement n°103 | Vol 2 (Cuisine) | Radiateurs | Joints | I2 | | | I2 - 1 | | | | Aucun prélèvement réalisé à la demande du client |
| Appartement n°103 | Vol 4 (Séjour) | Radiateurs | Joints | I2 | | | I2 - 1 | | | | Aucun prélèvement réalisé à la demande du client |
| Appartement n°103 | Vol 6 (Chambre 1) | Radiateurs | Joints | I2 | | | I2 - 1 | | | | Aucun prélèvement réalisé à la demande du client |
| Appartement n°103 | Vol 7 (Chambre 2) | Radiateurs | Joints | I2 | | | I2 - 1 | | | | Aucun prélèvement réalisé à la demande du client |
| Appartement n°103 | Vol 9 (SDB) | Radiateurs | Joints | I2 | | | I2 - 1 | | | | Aucun prélèvement réalisé à la demande du client |

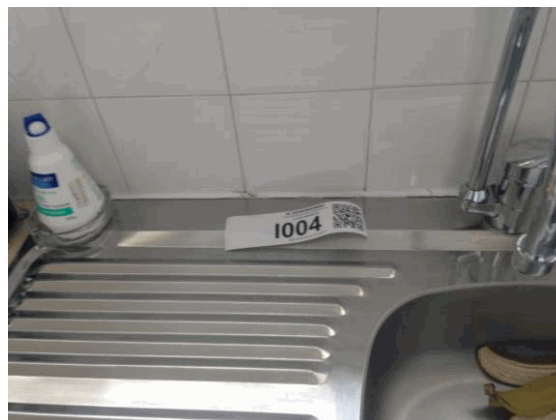
| Plan | Localisation | Composant | Partie composant | Descriptif de l'action menée | | | | Laboratoire | | | Conclusion |
|---|---|---|---|---|---|---|---|---|---|---|---|
| Appartement n°103 | Vol 2 (Cuisine) | Evier | Mastic étanchéité | I4 | | | I4 - 1 | | | | Aucun prélèvement réalisé à la demande du client sur l'ensemble des mastics des appareils sanitaires et équipements divers |
