Rapport de mission de repérage des matériaux et produits contenant de l'amiante avant travaux

Adresse du bien

Adresse :	93 BD FREDERIC CHAPLET - LES FOURCHES 2
CP - Ville :	53000 LAVAL
Référence client :	_00044000050000100104_
Date du repérage :	24/07/2017
Désignation :	Appartement n° 104 de type 4 situé au 02 ème étage

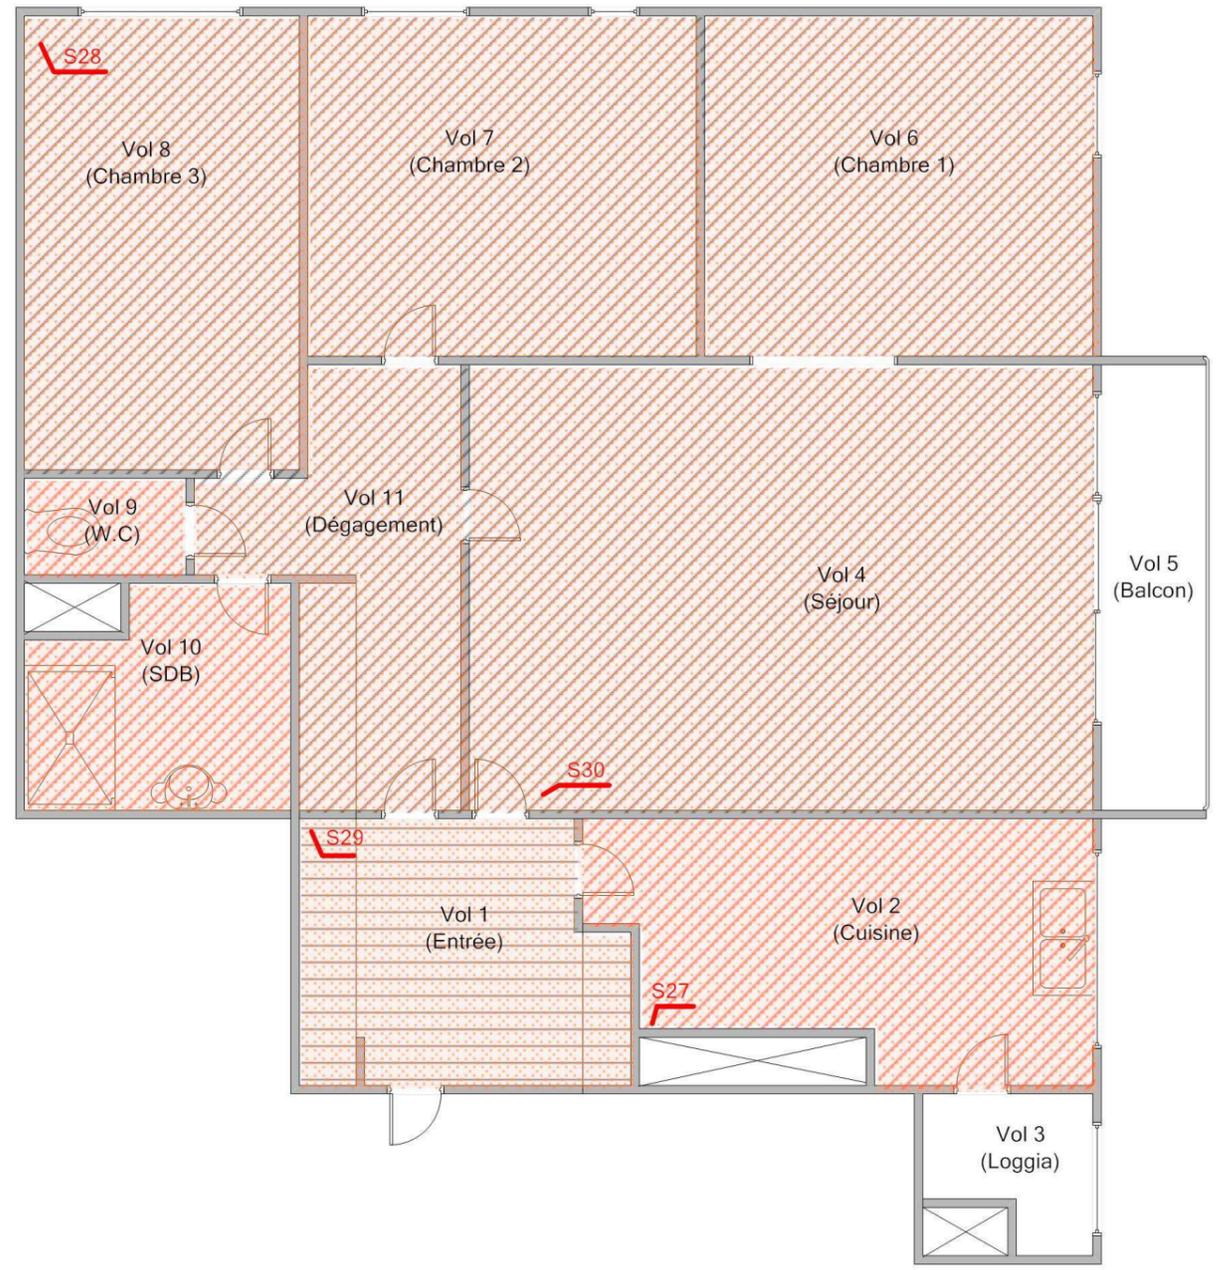
APPARTEMENT N°104 - MPCA TOUTES CATÉGORIES CONFONDUES

Localisation	Catégorie	Composant	Partie de composant	Sur avis / réf pré.
Vol 2 (Cuisine)	Revêtement de sol	Revêtement de sol	Dalles plastiques rouge	S27
Vol 8 (Chambre 3)	Revêtement de sol	Revêtement de sol	Dalles plastiques noires	S28

Vol 1 (Entrée)	Revêtement de sol	Revêtement de sol	Dalles plastiques grises	S29
Vol 4 (Séjour)	Revêtement de sol	Revêtement de sol	Colle bitumeuses	S30

S30: Colle bitumeuses
	S29: Dalles plastiques grises
	S28: Dalles plastiques noires
	S27: Dalles plastiques rouge

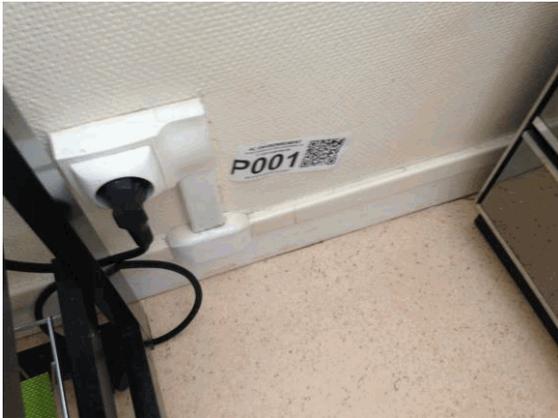
Référence	Localisation	Action
002VZ000056 n°1 - 1 (P1)	Appartement n°104 - Vol 10 (SDB)	Prélevement négatif
002VZ000056 n°1 - 2 (P1)	Appartement n°104 - Vol 10 (SDB)	Prélevement négatif
002VZ000056 n°2 - 1 (P2)	Appartement n°104 - Vol 10 (SDB)	Prélevement négatif
002VZ000056 n°2 - 2 (P2)	Appartement n°104 - Vol 10 (SDB)	Prélevement négatif
002VZ000056 n°3 - 1 (P3)	Appartement n°104 - Vol 10 (SDB)	Prélevement négatif
002VZ000056 n°4 - 1 (P4)	Appartement n°104 - Vol 1 (Entrée)	Prélevement négatif
002VZ000056 n°4 - 2 (P4)	Appartement n°104 - Vol 1 (Entrée)	Prélevement négatif
002VZ000056 n°5 - 1 (P5)	Appartement n°104 - Vol 4 (Séjour)	Prélevement négatif
002VZ000056 n°5 - 2 (P5)	Appartement n°104 - Vol 4 (Séjour)	Prélevement négatif
002VZ000056 n°6 - 1 (P6)	Appartement n°104 - Vol 1 (Entrée)	Prélevement négatif
002VZ000056 n°7 - 1 (P7)	Appartement n°104 - Vol 2 (Cuisine)	Prélevement négatif
002VZ000056 n°7 - 2 (P7)	Appartement n°104 - Vol 2 (Cuisine)	Prélevement négatif

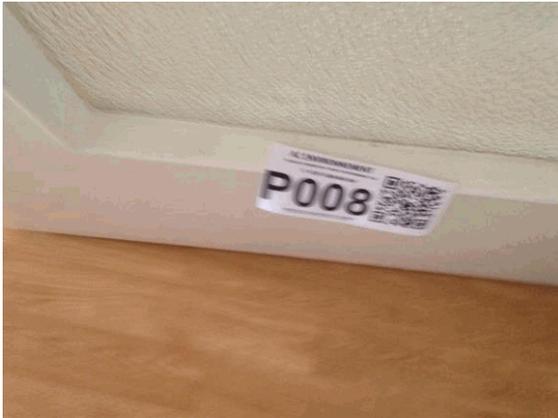
Appartement n°104	Vol 4 (Séjour)	Menuiseries	Mastic vitrier	P8	Réalisation d'un prélèvement		002VZ000 056 n°8 - 1 - 002VZ000 056 n°8 - 2	P8	Matériau beige en vrac non séparable + peinture non séparable + bois en vrac non séparable	Négatif	Négatif sur analyse

002VZ000056 n°8 - 1 (P8)	Appartement n°104 - Vol 4 (Séjour)	Prélevement négatif
002VZ000056 n°8 - 2 (P8)	Appartement n°104 - Vol 4 (Séjour)	Prélevement négatif
	Appartement n°104 - Vol 2 (Cuisine)	I1
	Appartement n°104 - Vol 6 (Chambre 1)	I2
	Appartement n°104 - Vol 7 (Chambre 2)	I3
	Appartement n°104 - Vol 2 (Cuisine)	I4
	Appartement n°104 - Vol 3 (Loggia)	I5

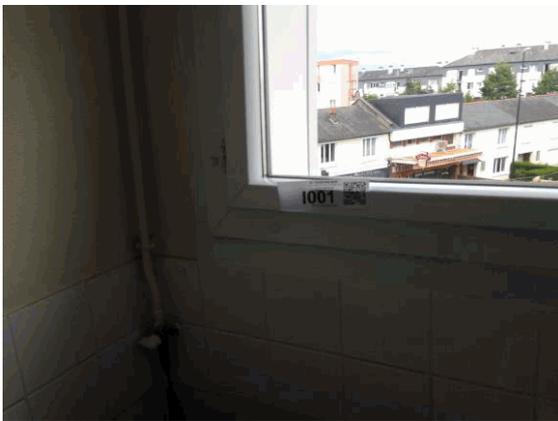
Appartement n°104	Vol 7 (Chambre 2)	Menuiseries	P.V.C 4/16/4	I1			I1 - 1				Aucun prélèvement réalisé à la demande du client sur les menuiseries PVC

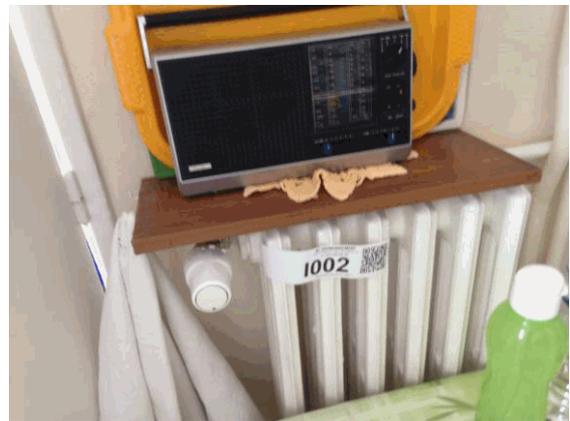
Plan	Localisation	Composant	Partie composant	Descriptif de l'action menée				Laboratoire		Conclusion
				Réf action	Observation	Précision loc.	Ref photo	Ref Prél.	Descriptif	
Appartement n°104	Vol 2 (Cuisine)	Evier	Tampon bitumineux	S26						Négatif sur document cf. prélèvement n°11 du dossier AC Environnement n° 002VZ000052
Appartement n°104	Vol 6 (Chambre 1)	Radiateurs	Joints	I2			I2 - 1			Aucun prélèvement réalisé à la demande du client
Appartement n°104	Vol 4 (Séjour)	Radiateurs	Joints	I2			I2 - 1			Aucun prélèvement réalisé à la demande du client
Appartement n°104	Vol 2 (Cuisine)	Radiateurs	Joints	I2			I2 - 1			Aucun prélèvement réalisé à la demande du client
Appartement n°104	Vol 10 (SDB)	Radiateurs	Joints	I2			I2 - 1			Aucun prélèvement réalisé à la demande du client
Appartement n°104	Vol 8 (Chambre 3)	Radiateurs	Joints	I2			I2 - 1			Aucun prélèvement réalisé à la demande du client
