## Rapport de mission de repérage des matériaux et produits contenant de l'amiante avant travaux

| Adresse : | 93 BD FREDERIC CHAPLET - LES FOURCHES 2 |
| Date du repérage : | 24/07/2017 |
| Désignation : | Appartement n° 106 de type 3 situé au 03 ème étage |

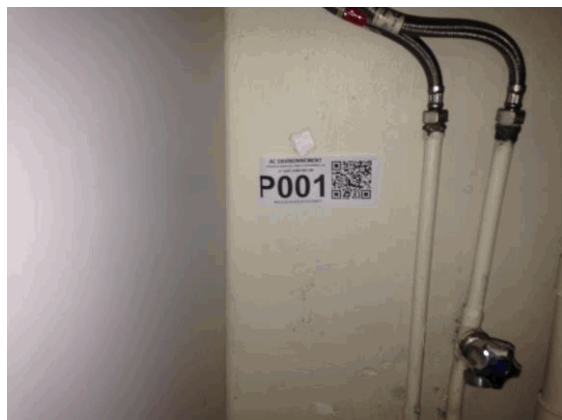
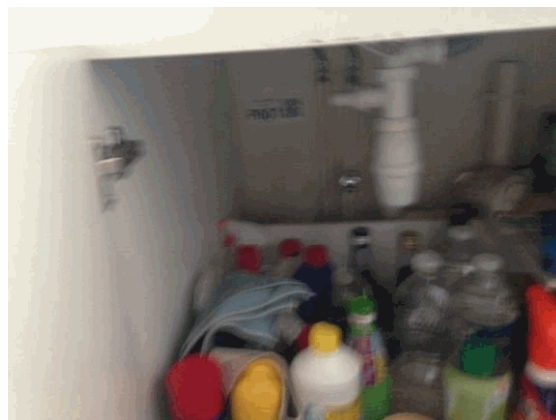
002VZ000051 n°1 - 1 (P1)

| Plan | Localisation | Composant | Partie composant | Descriptif de l'action menée | | | | Laboratoire | | | Conclusion |
|---|---|---|---|---|---|---|---|---|---|---|---|
| Appartement n°106 | Vol 9 (Cuisine) | Murs et cloisons | Enduit plâtre porteur pièces humide | P1 | Réalisation d'un prélèvement | | 002VZ000<br>051 n°1 - 1<br>-<br>002VZ000<br>051 n°1 - 2 | P1 | Enduit plâtreux blanc en vrac + peinture non séparable | Négatif | Négatif sur analyse |

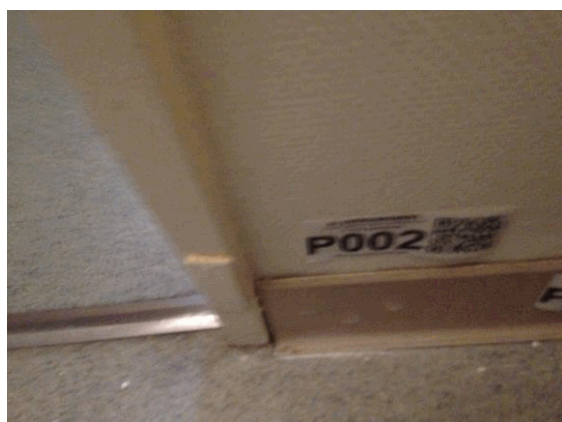
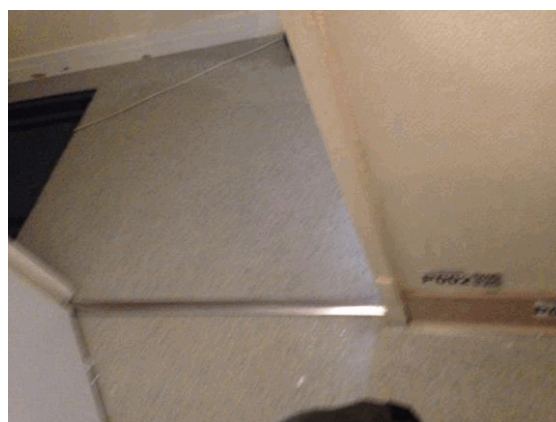
002VZ000051 n°2 - 1 (P2)

| Plan | Localisation | Composant | Partie composant | Descriptif de l'action menée | | | | Laboratoire | | | Conclusion |
|---|---|---|---|---|---|---|---|---|---|---|---|
| Appartement n°106 | Vol 2 (SDB) | Murs et cloisons | Enduit plâtre cloison pièce humide | P2 | Réalisation d'un prélèvement | | 002VZ000<br>051 n°2 - 1<br>-<br>002VZ000<br>051 n°2 - 2 | P2 | Enduit plâtreux blanc + peinture non séparable + matériau compact beige | Négatif | Négatif sur analyse |

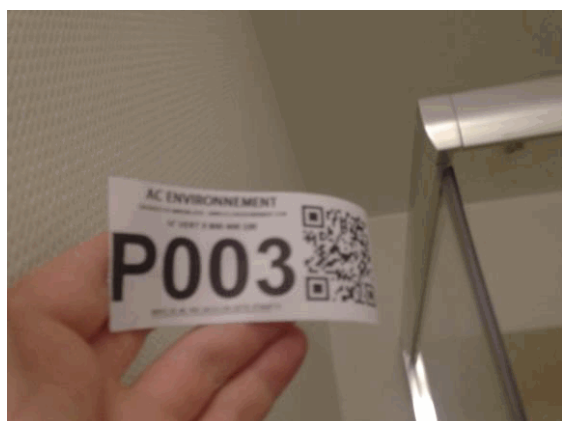
002VZ000051 n°3 - 1 (P3)

| Plan | Localisation | Composant | Partie composant | Descriptif de l'action menée | | | | Laboratoire | | | Conclusion |
|---|---|---|---|---|---|---|---|---|---|---|---|
| Appartement n°106 | Vol 2 (SDB) | Plafonds | Enduit plâtre pièces humides | P3 | Réalisation d'un prélèvement | | 002VZ000<br>051 n°3 - 1 | P3 | Enduit plâtreux blanc en vrac + peinture non séparable | Négatif | Négatif sur analyse |

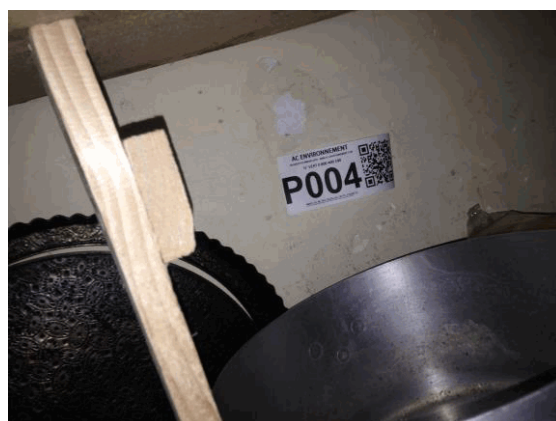
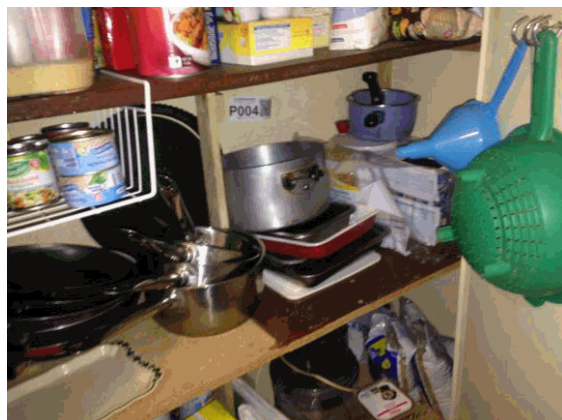
002VZ000051 n°4 - 1 (P4)

| Plan | Localisation | Composant | Partie composant | Descriptif de l'action menée | | | | Laboratoire | | | Conclusion |
|---|---|---|---|---|---|---|---|---|---|---|---|
| Appartement n°106 | Vol 1 (Entrée) | Murs et cloisons | Enduit plâtre porteurs pièces sèches | P4 | Réalisation d'un prélèvement | | 002VZ000<br>051 n°4 - 1<br>-<br>002VZ000<br>051 n°4 - 2 | P4 | Enduit plâtreux blanc + peinture | Négatif | Négatif sur analyse |

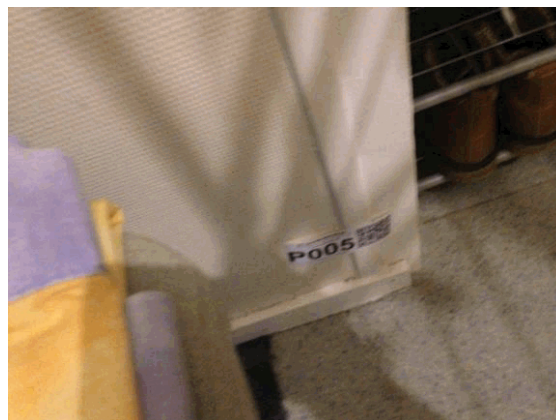
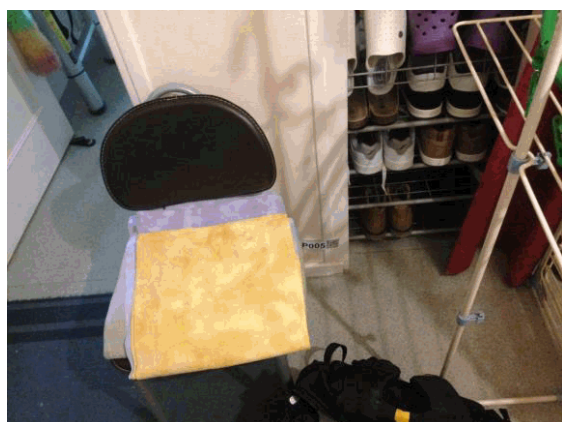
002VZ000051 n°5 - 1 (P5)

| Plan | Localisation | Composant | Partie composant | Descriptif de l'action menée | | | | Laboratoire | | | Conclusion |
|---|---|---|---|---|---|---|---|---|---|---|---|
| Appartement n°106 | Vol 1 (Entrée) | Murs et cloisons | Enduit plâtre cloisons pièces sèches | P5 | Réalisation d'un prélèvement | | 002VZ000<br>051 n°5 - 1<br>-<br>002VZ000<br>051 n°5 - 2 | P5 | Enduit plâtreux blanc + peinture | Négatif | Négatif sur analyse |

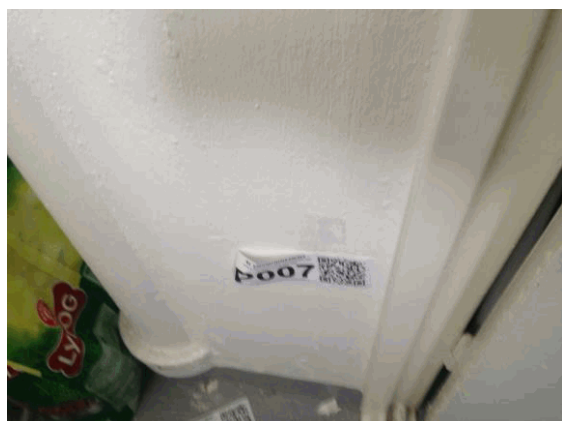
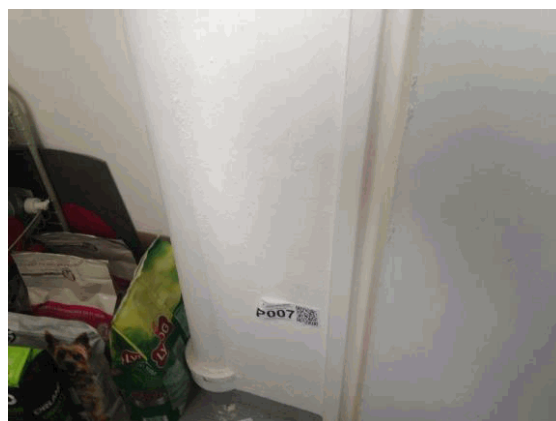
002VZ000051 n°7 - 1 (P7)

| Plan | Localisation | Composant | Partie composant | Descriptif de l'action menée | | | | Laboratoire | | | Conclusion |
|---|---|---|---|---|---|---|---|---|---|---|---|
| Appartement n°106 | Vol 10 (Loggia) | Murs et cloisons | Enduit ciment porteur loggia | P7 | Réalisation d'un prélèvement | | 002VZ000<br>051 n°7 - 1<br>-<br>002VZ000<br>051 n°7 - 2 | P7 | Matériau gris non séparable + peinture non séparable + enduit plâtreux blanc | Négatif | Négatif sur analyse |

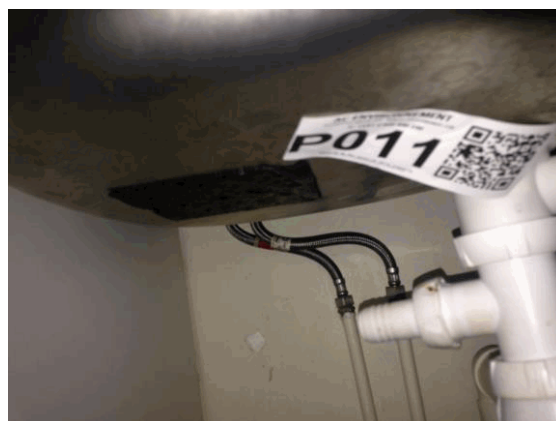
002VZ000051 n°11 - 1 (P11)

| Plan | Localisation | Composant | Partie composant | Descriptif de l'action menée | | | | Laboratoire | | | Conclusion |
|---|---|---|---|---|---|---|---|---|---|---|---|
| Appartement n°106 | Vol 9 (Cuisine) | Evier | Tampon bitumineux | P11 | Réalisation d'un prélèvement | | 002VZ000051 n°11 - 1 | P11 | Matériau bitumineux noir avec couche souple | Négatif | Négatif sur analyse |

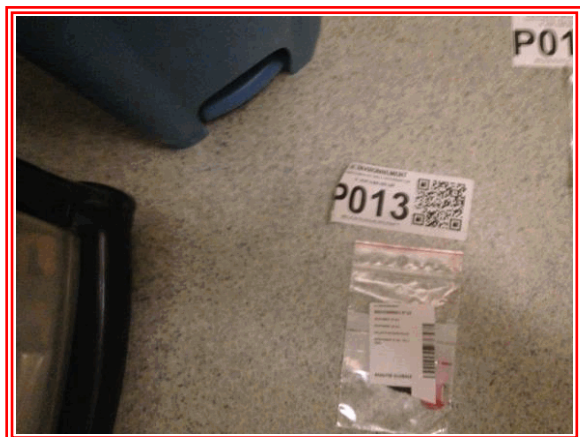
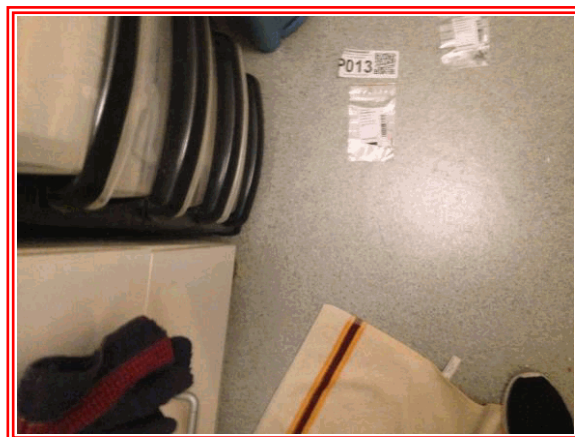
002VZ000051 n°13 - 1 (P13)

| Localisation | Catégorie | Composant | Partie de composant | Sur avis / réf pré. |
|---|---|---|---|---|
| Vol 2 (SDB) | Revêtement de sol | Revêtement de sol | Dalles plastiques rouge | P13 |
| Vol 3 (W.C) | Revêtement de sol | Revêtement de sol | Dalles plastiques rouge | P13 |
| Vol 9 (Cuisine) | Revêtement de sol | Revêtement de sol | Dalles plastiques rouge | P13 |

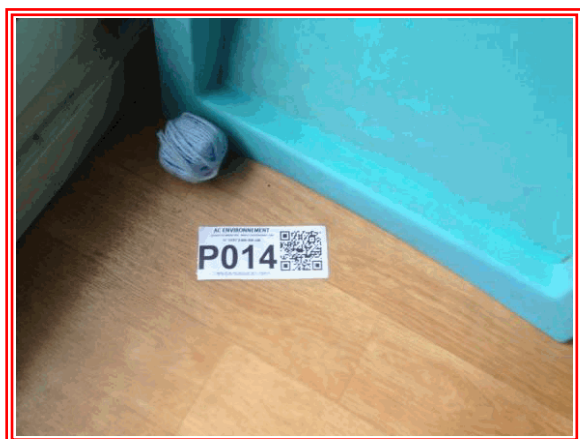
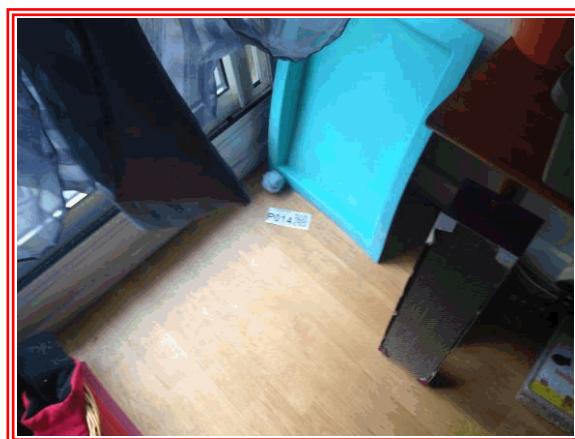
002VZ000051 n°14 - 1 (P14)

| Localisation | Catégorie | Composant | Partie de composant | Sur avis / réf pré. |
|---|---|---|---|---|
| Vol 7 (Séjour) | Revêtement de sol | Revêtement de sol | Dalles plastiques noires | P14 |
| Vol 6 (Chambre 2) | Revêtement de sol | Revêtement de sol | Dalles plastiques noires | P14 |

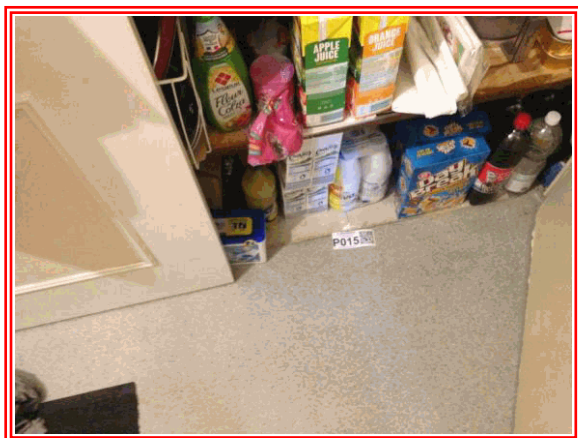
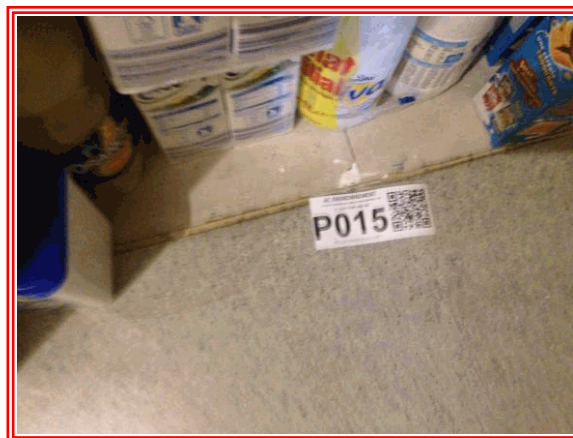
002VZ000051 n°15 - 2 (P15)

| Localisation | Catégorie | Composant | Partie de composant | Sur avis / réf pré. |
|---|---|---|---|---|
| Vol 1 (Entrée) | Revêtement de sol | Revêtement de sol | Dalles plastiques grises | P15 |

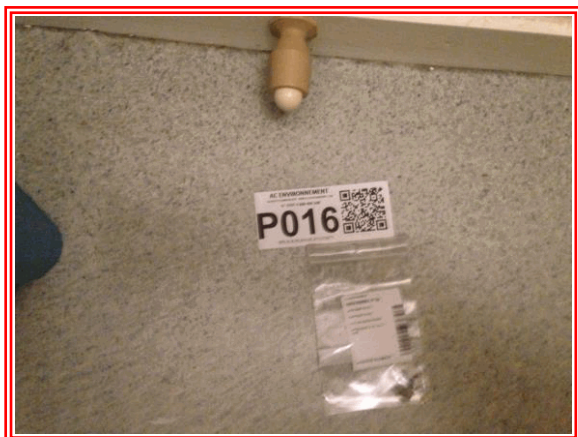
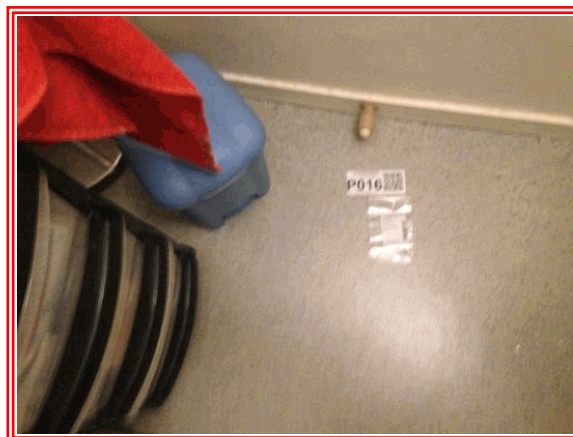
002VZ000051 n°16 - 1 (P16)

| Localisation | Catégorie | Composant | Partie de composant | Sur avis / réf pré. |
|---|---|---|---|---|
| Vol 2 (SDB) | Revêtement de sol | Revêtement de sol | Colle bitumeuses noires | P16 |

| Vol 9 (Cuisine) | Revêtement de sol | Revêtement de sol | Colle bitumeuses noires | P16 |
| Vol 1 (Entrée) | Revêtement de sol | Revêtement de sol | Colle bitumeuses noires | P16 |
| Vol 7 (Séjour) | Revêtement de sol | Revêtement de sol | Colle bitumeuses noires | P16 |
| Vol 6 (Chambre 2) | Revêtement de sol | Revêtement de sol | Colle bitumeuses noires | P16 |
| Vol 4 (Chambre 1) | Revêtement de sol | Revêtement de sol | Colle bitumeuses noires | P16 |
| Vol 3 (W.C) | Revêtement de sol | Revêtement de sol | Colle bitumeuses noires | P16 |

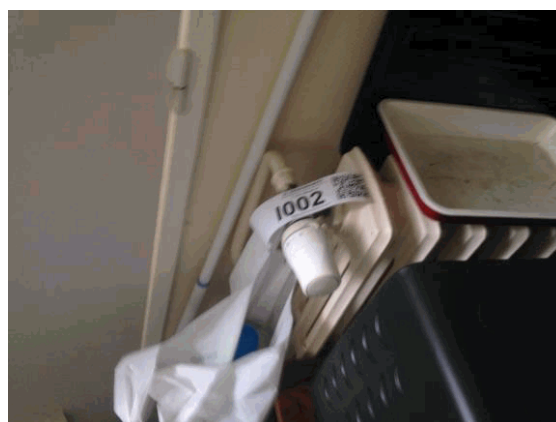
| Plan | Localisation | Composant | Partie composant | Descriptif de l'action menée | | | | Laboratoire | | | Conclusion |
|---|---|---|---|---|---|---|---|---|---|---|---|
| Appartement n°106 | Vol 7 (Séjour) | Radiateurs | Joints | I2 | | | I2 - 1 | | | | Aucun prélèvement réalisé à la demande du client |
| Appartement n°106 | Vol 6 (Chambre 2) | Radiateurs | Joints | I2 | | | I2 - 1 | | | | Aucun prélèvement réalisé à la demande du client |
| Appartement n°106 | Vol 4 (Chambre 1) | Radiateurs | Joints | I2 | | | I2 - 1 | | | | Aucun prélèvement réalisé à la demande du client |
| Appartement n°106 | Vol 2 (SDB) | Radiateurs | Joints | I2 | | | I2 - 1 | | | | Aucun prélèvement réalisé à la demande du client |
| Appartement n°106 | Vol 9 (Cuisine) | Radiateurs | Joints | I2 | | | I2 - 1 | | | | Aucun prélèvement réalisé à la demande du client |

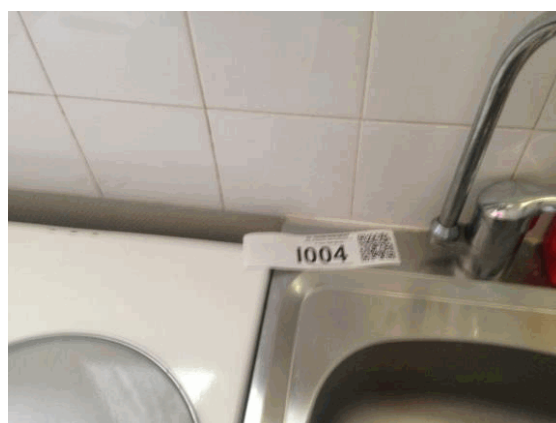
| Plan | Localisation | Composant | Partie composant | Descriptif de l'action menée | | | | Laboratoire | | | Conclusion |
|---|---|---|---|---|---|---|---|---|---|---|---|
| Appartement n°106 | Vol 9 (Cuisine) | Evier | Mastic étanchéité | I4 | | | I4 - 1 | | | | Aucun prélèvement réalisé à la demande du client sur l'ensemble des mastics des appareils sanitaires et équipements divers |
