Rapport de mission de repérage des matériaux et produits contenant de l'amiante avant travaux

Adresse :	93 BD FREDERIC CHAPLET - LES FOURCHES 2
CP - Ville :	53000 LAVAL
Référence client :	_00044000050000100115_
Date du repérage :	25/07/2017
Désignation :	Appartement n° 115 de type 3 situé au 05 ème étage

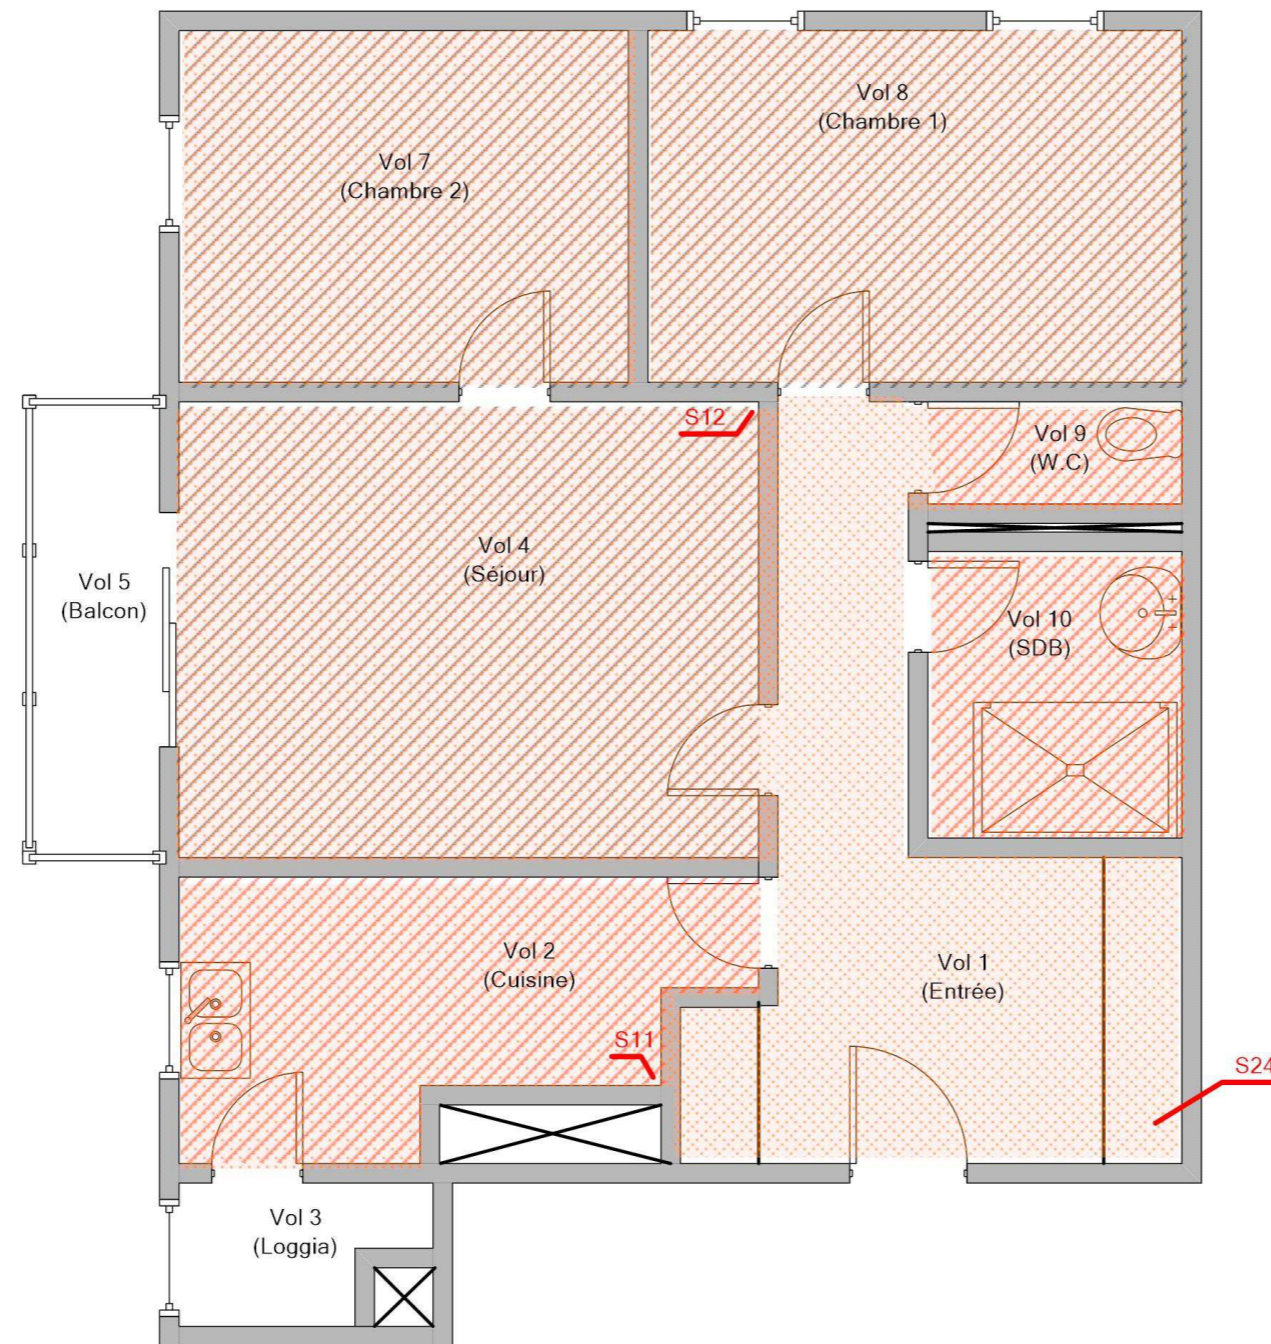
APPARTEMENT N°115 - MPCA TOUTES CATÉGORIES CONFONDUES

Localisation	Catégorie	Composant	Partie de composant	Sur avis / réf pré.
Vol 2 (Cuisine)	Revêtement de sol	Revêtement de sol	Dalles plastiques rouge	S11
Vol 4 (Séjour)	Revêtement de sol	Revêtement de sol	Dalles plastiques noires	S12
Vol 1 (Entrée)	Revêtement de sol	Revêtement de sol	Colle bitumeuse	S24

S24: Colle bitumeuse

S12: Dalles plastiques noires

S11: Dalles plastiques rouge

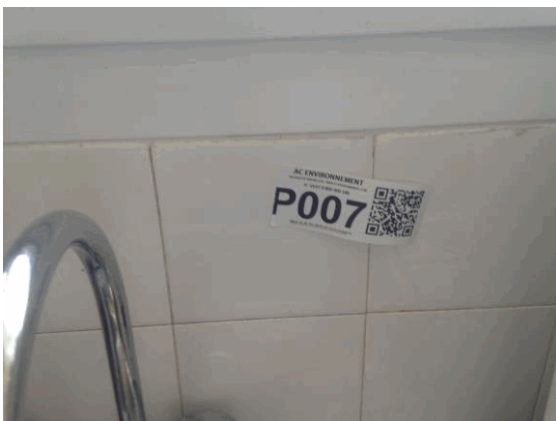
002VZ000060 n°7 - 1 (P7)

P7	Revêtement de mur	Revêtement de mur	Colle polymère beige + peintures multiples non séparable + couche plâtreuse blanche + carrelage - -	Appartement n°115 - Vol 2 (Cuisine)
