## Rapport de mission de repérage des matériaux et produits contenant de l'amiante avant travaux

Adresse :	93 BD FREDERIC CHAPLET - LES FOURCHES 2
CP - Ville :	53000 LAVAL
Référence client :	_00044000050000100116_
Date du repérage :	25/07/2017
Désignation :	Appartement n° 116 de type 4 situé au 05 ème étage

Référence:  
002VZ000061

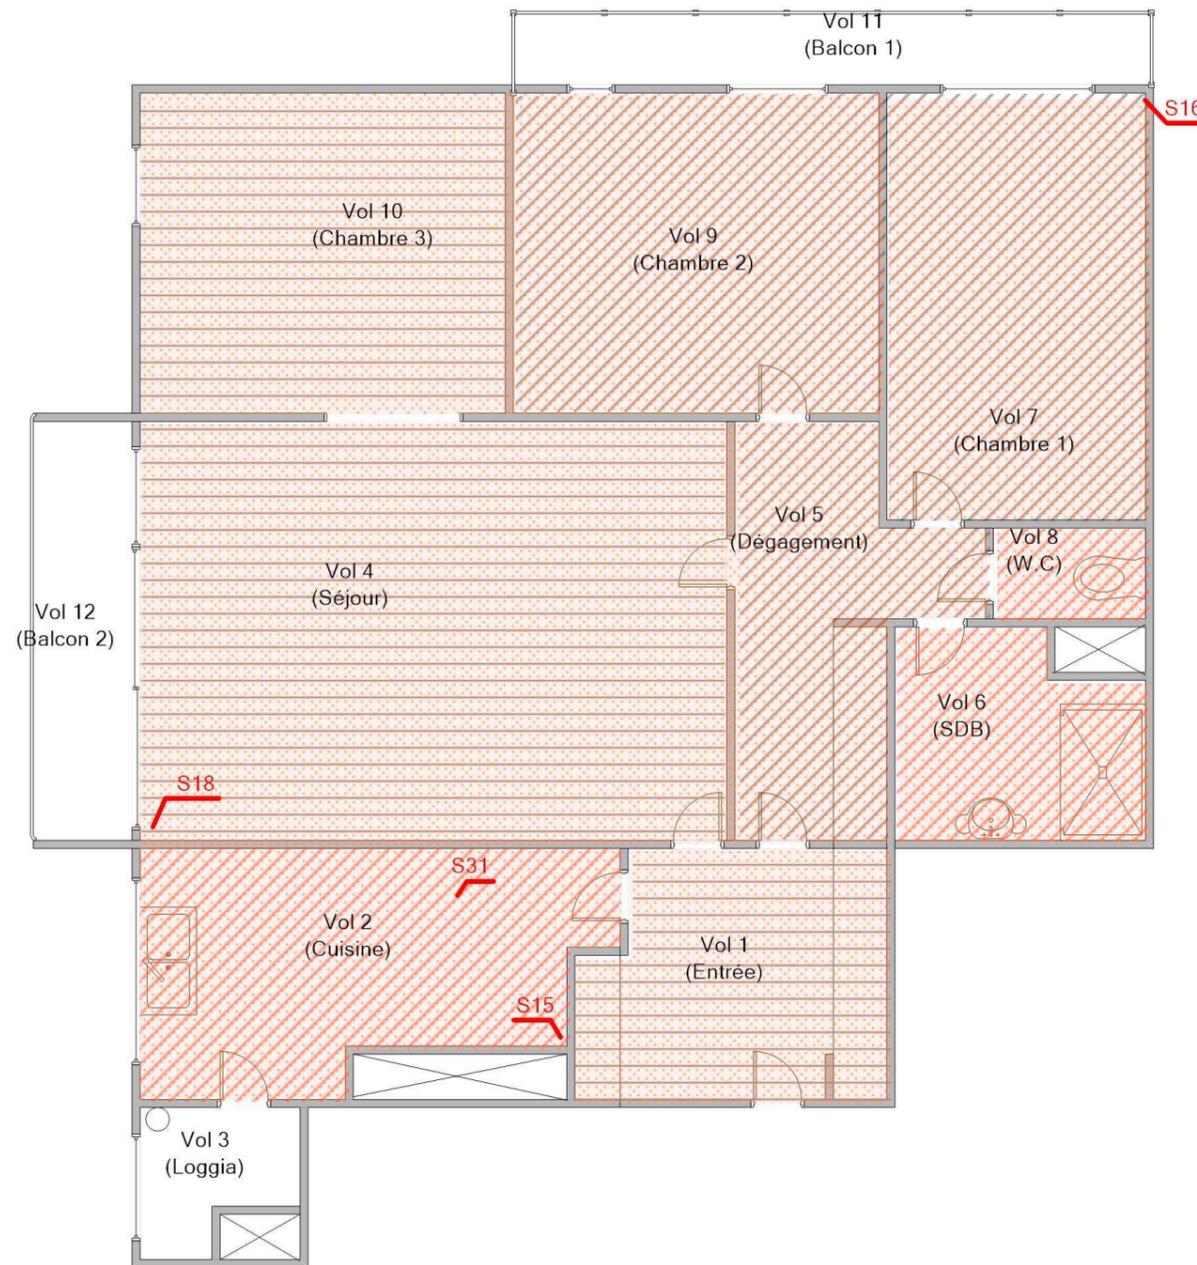
# APPARTEMENT N°116 - MPCA TOUTES CATÉGORIES CONFONDUES

S31: Colle bitumeuse
	S15: Dalles plastiques rouge
	S18: Dalles plastiques grises
	S16: Dalles plastiques noires

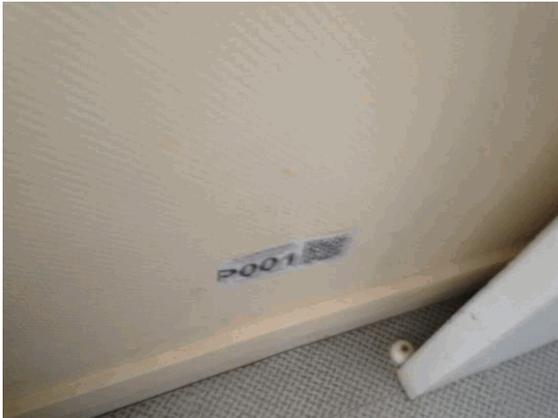
Référence	Localisation	Action
002VZ000061 n°1 - 1 (P1)	Appartement n°116 - Vol 2 (Cuisine)	Prélevement négatif
002VZ000061 n°1 - 2 (P1)	Appartement n°116 - Vol 2 (Cuisine)	Prélevement négatif
002VZ000061 n°2 - 1 (P2)	Appartement n°116 - Vol 2 (Cuisine)	Prélevement négatif
002VZ000061 n°2 - 2 (P2)	Appartement n°116 - Vol 2 (Cuisine)	Prélevement négatif
002VZ000061 n°3 - 1 (P3)	Appartement n°116 - Vol 2 (Cuisine)	Prélevement négatif
002VZ000061 n°4 - 1 (P4)	Appartement n°116 - Vol 1 (Entrée)	Prélevement négatif
002VZ000061 n°4 - 2 (P4)	Appartement n°116 - Vol 1 (Entrée)	Prélevement négatif
002VZ000061 n°5 - 1 (P5)	Appartement n°116 - Vol 1 (Entrée)	Prélevement négatif
002VZ000061 n°5 - 2 (P5)	Appartement n°116 - Vol 1 (Entrée)	Prélevement négatif
002VZ000061 n°6 - 2 (P6)	Appartement n°116 - Vol 1 (Entrée)	Prélevement négatif
002VZ000061 n°6 - 1 (P6)	Appartement n°116 - Vol 1 (Entrée)	Prélevement négatif

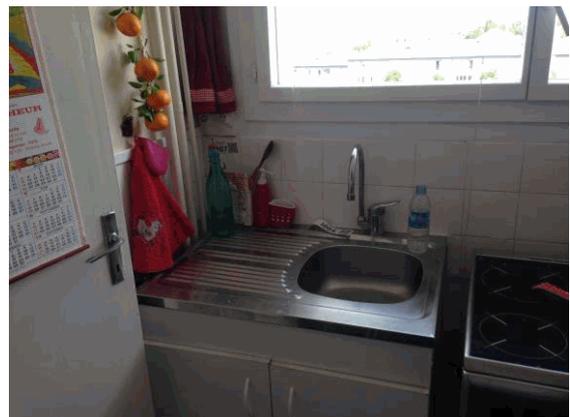
002VZ000061 n°7 - 1 (P7)	Appartement n°116 - Vol 2 (Cuisine)	Prélevement négatif
002VZ000061 n°8 - 1 (P8)	Appartement n°116 - Vol 6 (SDB)	Prélevement négatif
002VZ000061 n°8 - 2 (P8)	Appartement n°116 - Vol 6 (SDB)	Prélevement négatif
	Appartement n°116 - Vol 7 (Chambre 1)	I1
	Appartement n°116 - Vol 2 (Cuisine)	I2
	Appartement n°116 - Vol 5 (Dégagement)	I3
	Appartement n°116 - Vol 2 (Cuisine)	I4
	Appartement n°116 - Vol 3 (Loggia)	I5
