## Rapport de mission de repérage des matériaux et produits contenant de l'amiante avant travaux

Adresse :	93 BD FREDERIC CHAPLET - LES FOURCHES 2
CP - Ville :	53000 LAVAL
Référence client :	_00044000050000100125_
Date du repérage :	25/07/2017
Désignation :	Appartement n° 125 de type 4 situé au 08 ème étage

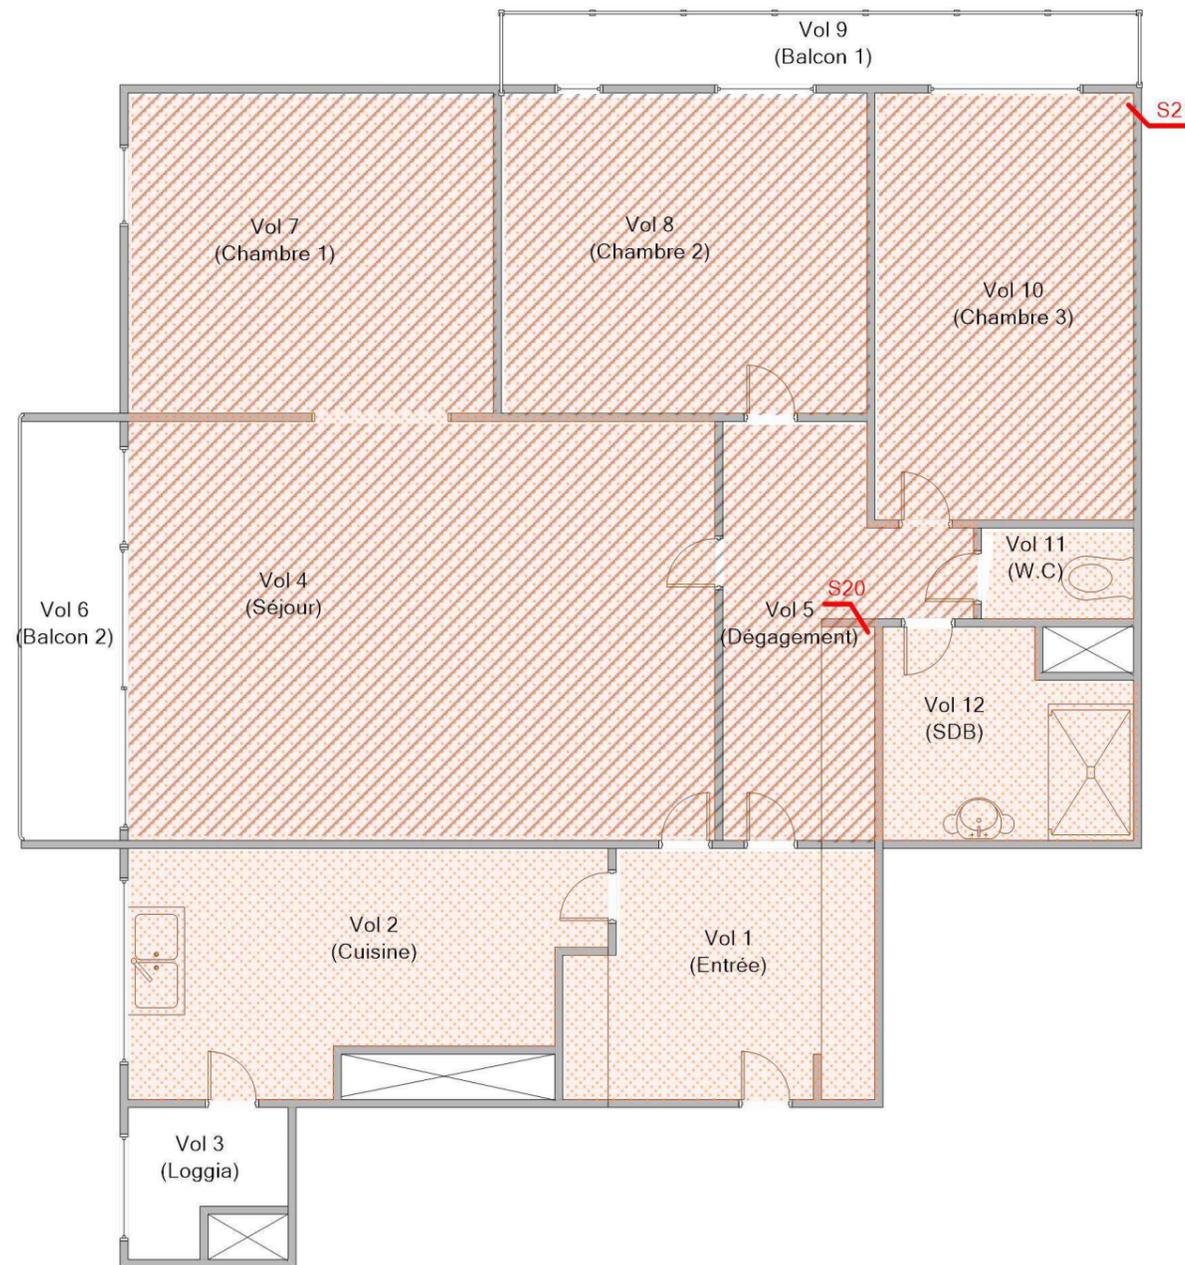
# APPARTEMENT N°125 - MPCA TOUTES CATÉGORIES CONFONDUES

Localisation	Catégorie	Composant	Partie de composant	Sur avis / réf pré.
Vol 5 (Dégagement)	Revêtement de sol	Revêtement de sol	Dalles plastiques noires	S20
Vol 10 (Chambre 3)	Revêtement de sol	Revêtement de sol	Colle bitumeuses	S21

S21: Colle bitumeuses

S20: Dalles plastiques noires

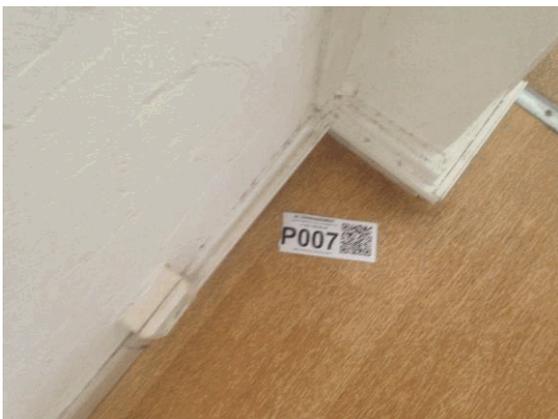
002VZ000057 n°7 - 1 (P7)

P7	Revêtement de sol	Revêtement de sol	Matériau compact gris hétérogène - -	Appartement n°125 - Vol 10 (Chambre 3)

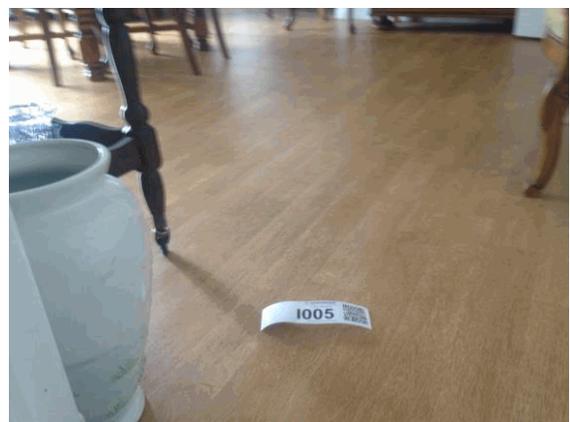
15 - 1

Appartement n°125	Vol 5 (Dégagement)	Revêtement de sol	Lés plastiques avec sous-couche + ragréage supplémentaire	I5			I5 - 1				Aucun prélèvement réalisé à la demande du client sur les revêtements de sols non d'origines.
Appartement n°125	Vol 10 (Chambre 3)	Revêtement de sol	Lés plastiques avec sous-couche + ragréage supplémentaire	I5			I5 - 1				Aucun prélèvement réalisé à la demande du client sur les revêtements de sols non d'origines.
