Rapport de mission de repérage des matériaux et produits contenant de l'amiante avant travaux

Adresse :	93 BD FREDERIC CHAPLET - LES FOURCHES 2
CP - Ville :	53000 LAVAL
Référence client :	_00044000050000100126_
Date du repérage :	08/12/2016
Désignation :	Appartement n° 126 de type 3 situé au 08 ème étage

C Opérateur de repérage		D
Compagnie & Siret :	AC Environnement (N° 441355914)	Personne autorisant l'émission du rapport conformément à la norme NF 46-020 Nom : MORA Denis Date du rapport : 16/12/2016 A Riorges, le 16/12/2016

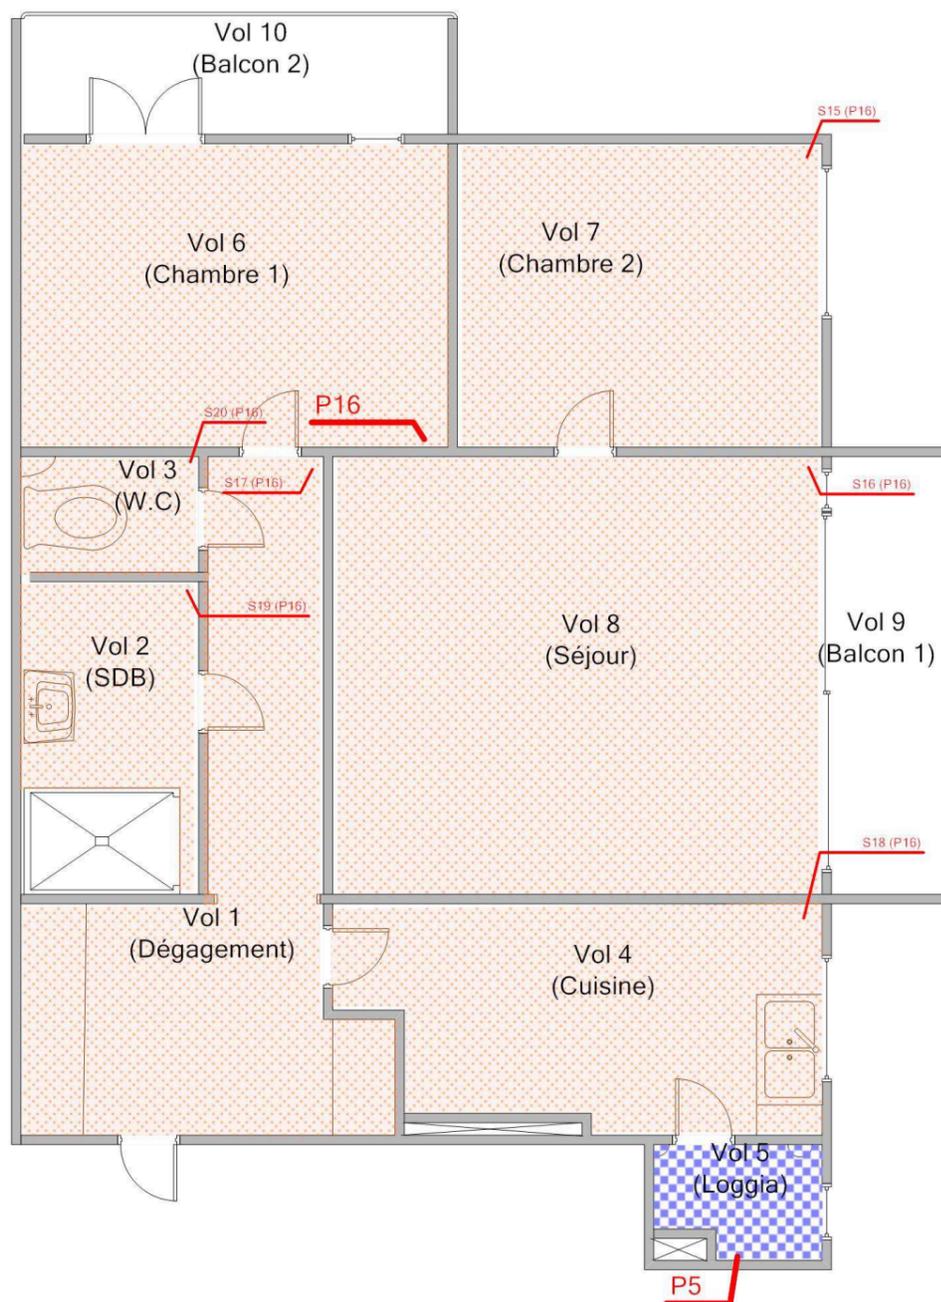
LGT 126 - MPCA REVÊTEMENT DE SOL

P5 : Chape maigre + revêtement vert (avec fibres visibles)
	P16 : Colle bitumeuses noires

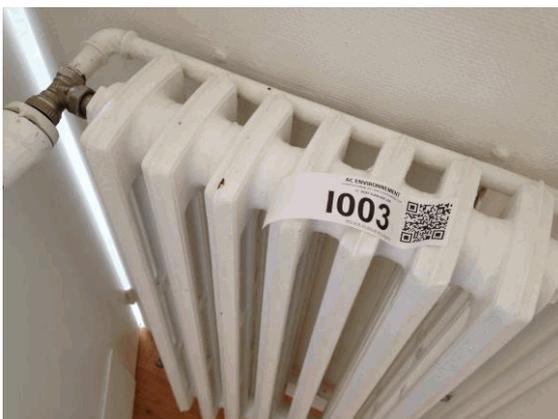
Plan	Localisation	Composant	Partie composant	Descriptif de l'action menée				Laboratoire			Conclusion
				Réf action	Observation	Précision loc.	Ref photo	Ref Prél.	Descriptif	Résultat	
LGT 126	Vol 4 (Cuisine)	Radiateurs	Tresses	I3			I3 - 1				Aucun prélèvement réalisé à la demande du client
LGT 126	Vol 8 (Séjour)	Radiateurs	Tresses	I3			I3 - 1				Aucun prélèvement réalisé à la demande du client
LGT 126	Vol 7 (Chambre 2)	Radiateurs	Tresses	I3			I3 - 1				Aucun prélèvement réalisé à la demande du client

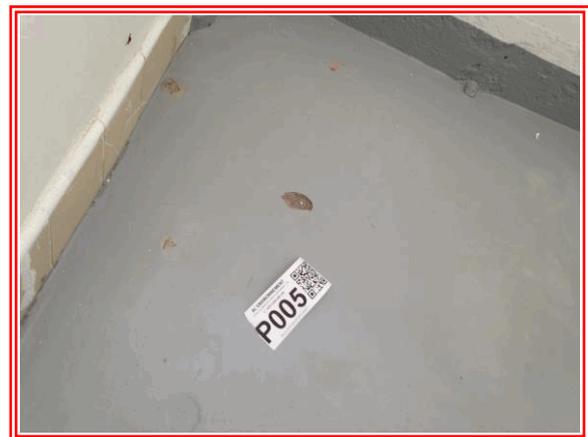
002HD001214 n°5 - 1 (P5)

Localisation	Catégorie	Composant	Partie de composant	Sur avis / réf pré.
Vol 5 (Loggia)	Revêtement de sol	Revêtement de sol	Couche fibreuse verte avec fibres visibles + ragréage rose + peinture	P5

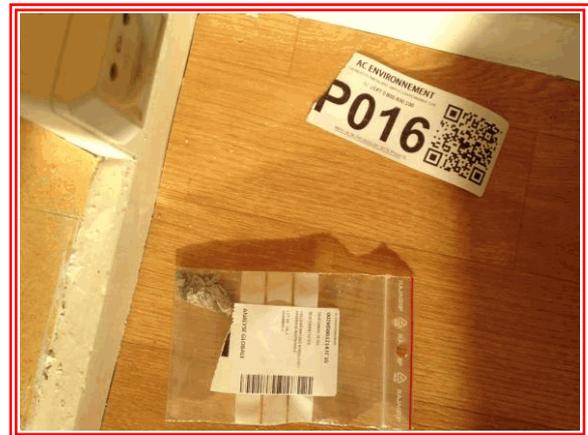
002HD001214 n°16 - 1 (P16)

Vol 6 (Chambre 1)	Revêtement de sol	Revêtement de sol	Colle polymère jaune avec couche en mousse non séparable + ragréage rose + colle bitumineuse noire + ragréage gris en faible quantité non séparable + sous couche de ragréage blanche en faible quantité	P16
Vol 7 (Chambre 2)	Revêtement de sol	Revêtement de sol	Colle polymère jaune avec couche en mousse non séparable + ragréage rose + colle bitumineuse noire + ragréage gris en faible quantité non séparable + sous couche de ragréage blanche en faible quantité	P16
Vol 8 (Séjour)	Revêtement de sol	Revêtement de sol	Colle polymère jaune avec couche en mousse non séparable + ragréage rose + colle bitumineuse noire + ragréage gris en faible quantité non séparable + sous couche de ragréage blanche en faible quantité	P16
Vol 1 (Dégagement)	Revêtement de sol	Revêtement de sol	Colle polymère jaune avec couche en mousse non séparable + ragréage rose + colle bitumineuse noire + ragréage gris en faible quantité non séparable + sous couche de ragréage blanche en faible quantité	P16

Vol 4 (Cuisine)	Revêtement de sol	Revêtement de sol	Colle polymère jaune avec couche en mousse non séparable + ragréage rose + colle bitumineuse noire + ragréage gris en faible quantité non séparable + sous couche de ragréage blanche en faible quantité	P16
Vol 2 (SDB)	Revêtement de sol	Revêtement de sol	Colle polymère jaune avec couche en mousse non séparable + ragréage rose + colle bitumineuse noire + ragréage gris en faible quantité non séparable + sous couche de ragréage blanche en faible quantité	P16
Vol 3 (W.C)	Revêtement de sol	Revêtement de sol	Colle polymère jaune avec couche en mousse non séparable + ragréage rose + colle bitumineuse noire + ragréage gris en faible quantité non séparable + sous couche de ragréage blanche en faible quantité	P16

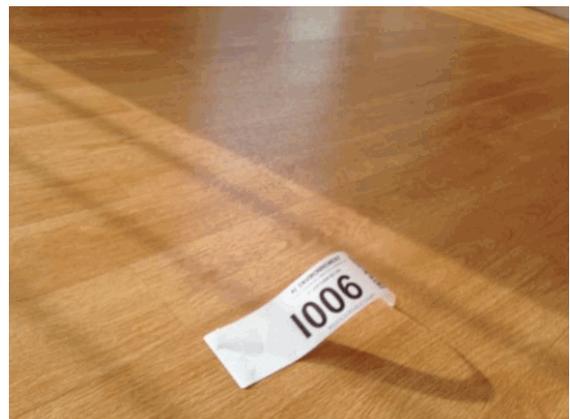
LGT 126	Vol 6 (Chambre 1)	Revêtement de sol	Double couche de lino avec colle + ragréage supplémentaire	I6			I6 - 1				Aucun prélèvement réalisé à la demande du client sur les revêtements de sols non d'origines.
