## Rapport de mission de repérage des matériaux et produits contenant de l'amiante avant travaux

Adresse :	93 BD FREDERIC CHAPLET - LES FOURCHES 2
CP - Ville :	53000 LAVAL
Référence client :	_00044000050000100131_
Date du repérage :	25/07/2017
Désignation :	Appartement n° 131 de type 3 situé au 09 ème étage

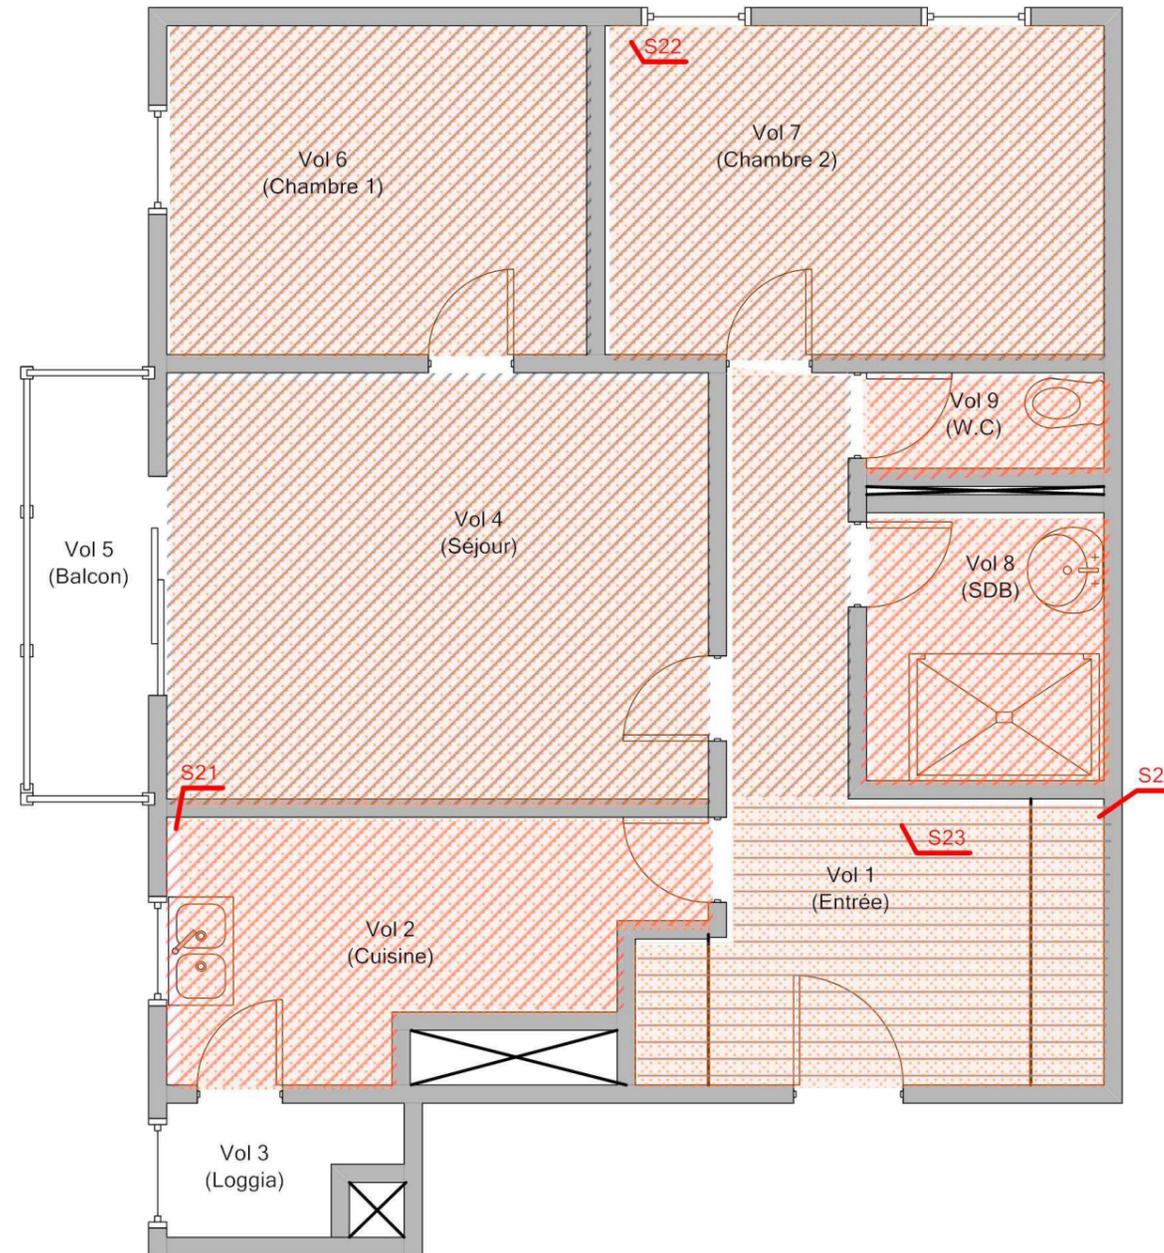
# APPARTEMENT N°131 - MPCA TOUTES CATÉGORIES CONFONDUES

Localisation	Catégorie	Composant	Partie de composant	Sur avis / réf pré.
Vol 2 (Cuisine)	Revêtement de sol	Revêtement de sol	Dalles plastiques rouge	S21
Vol 7 (Chambre 2)	Revêtement de sol	Revêtement de sol	Dalles plastiques noires	S22
Vol 1 (Entrée)	Revêtement de sol	Revêtement de sol	Dalles plastiques grises	S23
Vol 1 (Entrée)	Revêtement de sol	Revêtement de sol	Colle bitumeuse	S24

S24: Colle bitumeuse
	S21: Dalles plastiques rouge
	S23: Dalles plastiques grises
	S22: Dalles plastiques noires

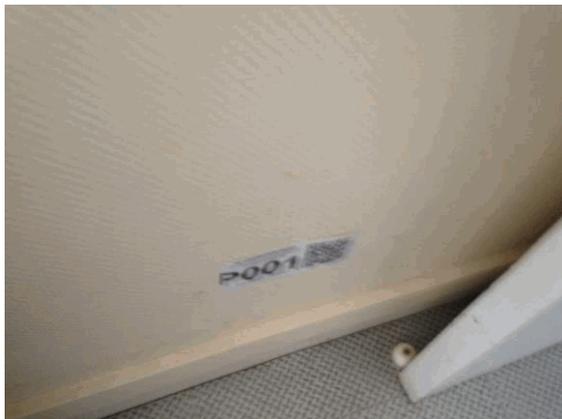
002VZ000062 n°1 - 1 (P1)

Plan	Localisation	Composant	Partie composant	Descriptif de l'action menée				Laboratoire			Conclusion
				Réf action	Observation	Précision loc.	Ref photo	Ref Prél.	Descriptif	Résultat	
Appartement n°131	Vol 2 (Cuisine)	Murs et cloisons	Enduit plâtre porteur pièces humide	P1	Réalisation d'un prélèvement		002VZ00062 n°1 - 1	P1	Enduit plâtreux blanc en vrac	Négatif	Négatif sur analyse
Appartement n°131	Vol 2 (Cuisine) - Vol 8 (SDB) - Vol 9 (W.C)	Murs et cloisons	Enduit plâtre porteur pièces humide	P1 - S1 - S2	Sondage et extension de la zone homogène du prélèvement P1		002VZ00062 n°1 - 1	P1	Enduit plâtreux blanc en vrac	Négatif	Négatif sur analyse
Appartement n°131	Vol 2 (Cuisine)	Murs et cloisons	Enduit plâtre cloison pièce humide	P2	Réalisation d'un prélèvement		002VZ00062 n°2 - 1 - 002VZ00062 n°2 - 2	P2	Enduit plâtreux blanc en vrac + peinture non séparable	Négatif	Négatif sur analyse
Appartement n°131	Vol 2 (Cuisine) - Vol 8 (SDB) - Vol 9 (W.C)	Murs et cloisons	Enduit plâtre cloison pièce humide	P2 - S3 - S4	Sondage et extension de la zone homogène du prélèvement P2		002VZ00062 n°2 - 1 - 002VZ00062 n°2 - 2	P2	Enduit plâtreux blanc en vrac + peinture non séparable	Négatif	Négatif sur analyse

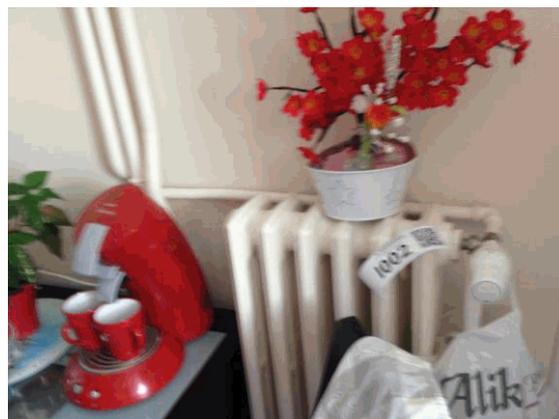
Plan	Localisation	Composant	Partie composant	Descriptif de l'action menée				Laboratoire		Conclusion
				Réf action	Observation	Précision loc.	Ref photo	Ref Prél.	Descriptif	
Appartement n°131	Vol 2 (Cuisine)	Evier	Tampon bitumineux	S20						Négatif sur document cf. prélèvement n°11 du dossier AC Environnement n° 002VZ000052
Appartement n°131	Vol 2 (Cuisine)	Radiateurs	Joints	I2			I2 - 1			Aucun prélèvement réalisé à la demande du client
Appartement n°131	Vol 4 (Séjour)	Radiateurs	Joints	I2			I2 - 1			Aucun prélèvement réalisé à la demande du client
Appartement n°131	Vol 6 (Chambre 1)	Radiateurs	Joints	I2			I2 - 1			Aucun prélèvement réalisé à la demande du client
Appartement n°131	Vol 7 (Chambre 2)	Radiateurs	Joints	I2			I2 - 1			Aucun prélèvement réalisé à la demande du client
Appartement n°131	Vol 8 (SDB)	Radiateurs	Joints	I2			I2 - 1			Aucun prélèvement réalisé à la demande du client
