## Rapport de mission de repérage des matériaux et produits contenant de l'amiante avant travaux

Adresse :	93 BD FREDERIC CHAPLET - LES FOURCHES 2
CP - Ville :	53000 LAVAL
Référence client :	_00044000050000100140_
Date du repérage :	24/07/2017
Désignation :	Appartement n° 140 de type 4 situé au 11 ème étage

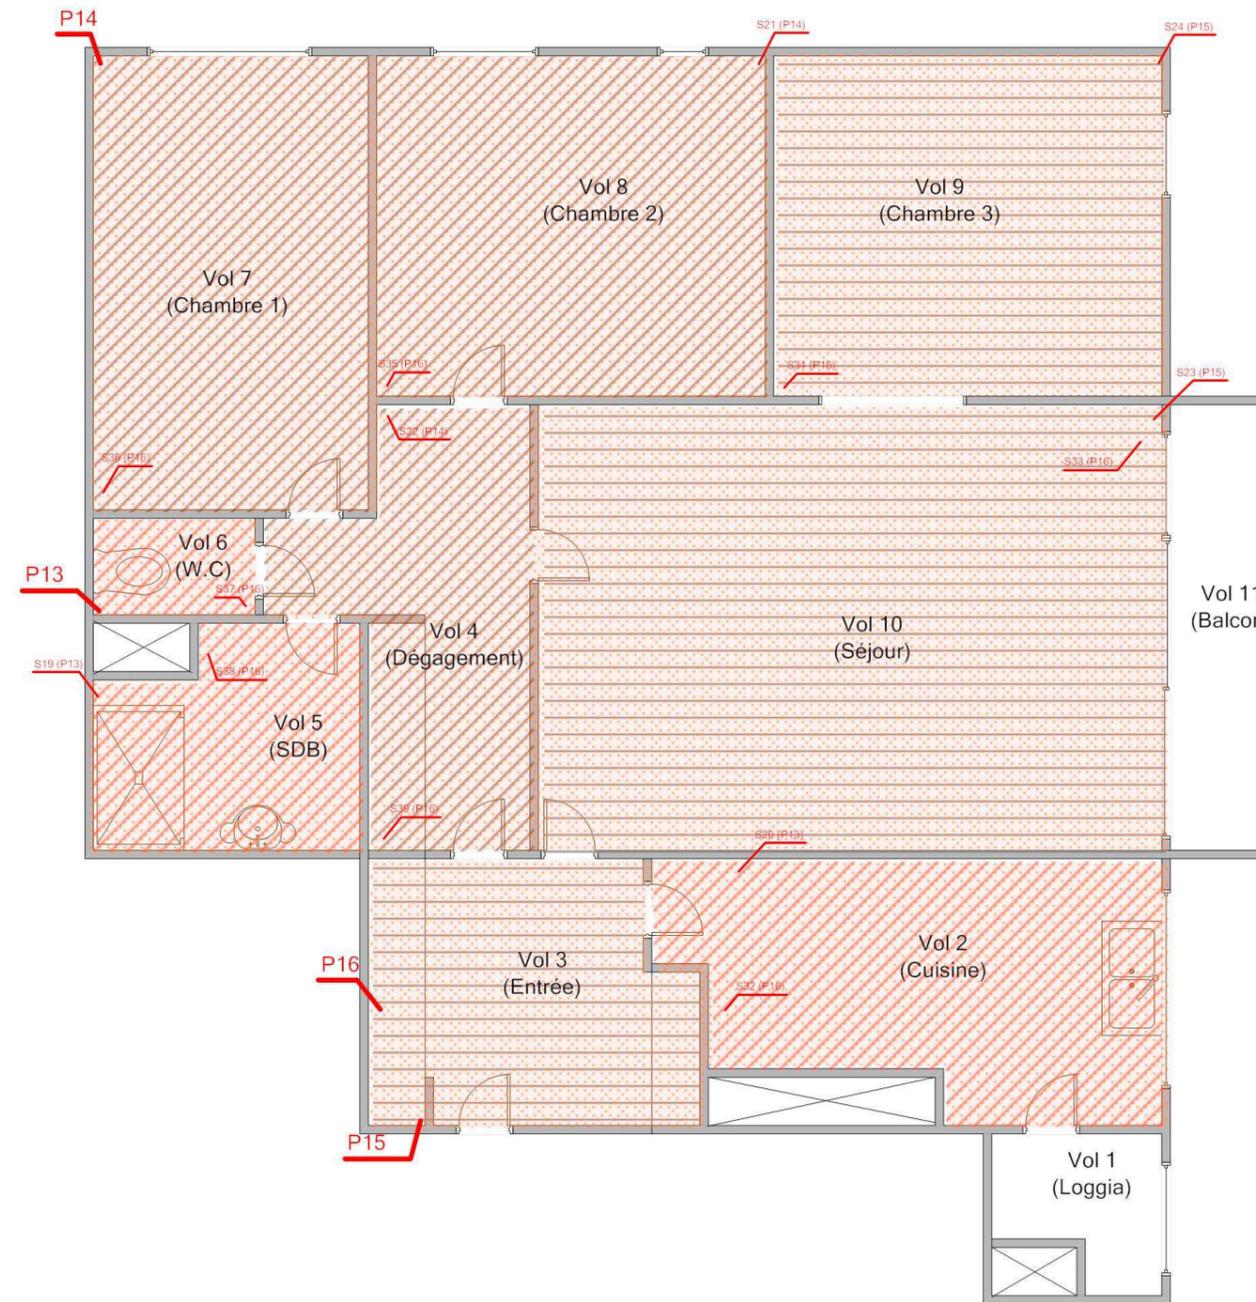
# APPARTEMENT N°140 - MPCA TOUTES CATÉGORIES CONFONDUES

P13 : Dalles plastiques rouge
	P16 : Colle bitumeuses
	P15 : Dalles plastiques grises
	P14 : Dalles plastiques noires

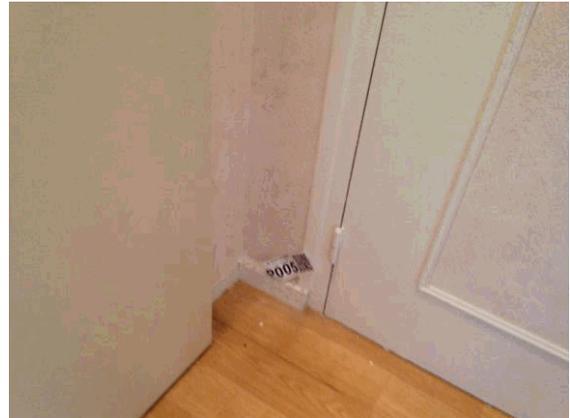
002VZ000052 n°5 - 2 (P5)

Appartement n°140	Vol 3 (Entrée)	Murs et cloisons	Enduit plâtre cloisons pièces sèches	P5	Réalisation d'un prélèvement		002VZ000 052 n°5 - 1 - 002VZ000 052 n°5 - 2	P5	Enduit plâtreux blanc en vrac + peinture non séparable	Négatif	Négatif sur analyse
Appartement n°140	Vol 3 (Entrée) - Vol 10 (Séjour) - Vol 9 (Chambre 3) - Vol 8 (Chambre 2) - Vol 7 (Chambre 1) - Vol 4 (Dégagement)	Murs et cloisons	Enduit plâtre cloisons pièces sèches	P5 - S12 - S13 - S14 - S15 - S16	Sondage et extension de la zone homogène du prélèvement P5		002VZ000 052 n°5 - 1 - 002VZ000 052 n°5 - 2	P5	Enduit plâtreux blanc en vrac + peinture non séparable	Négatif	Négatif sur analyse
Appartement n°140	Vol 1 (Loggia)	Murs et cloisons	Enduit ciment porteur loggia	P7	Réalisation d'un prélèvement		002VZ000 052 n°7 - 1 - 002VZ000 052 n°7 - 2	P7	Enduit beige en vrac hétérogène non séparable + peinture non séparable	Négatif	Négatif sur analyse

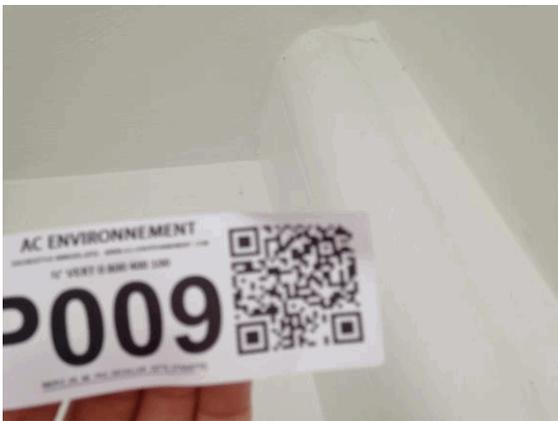
002VZ000052 n°9 - 1 (P9)

Appartement n°140	Vol 1 (Loggia)	Plafonds	Enduit ciment loggia	P9	Réalisation d'un prélèvement		002VZ00052 n°9 - 1	P9	Matériau gris en vrac non séparable + peinture non séparable	Négatif	Négatif sur analyse

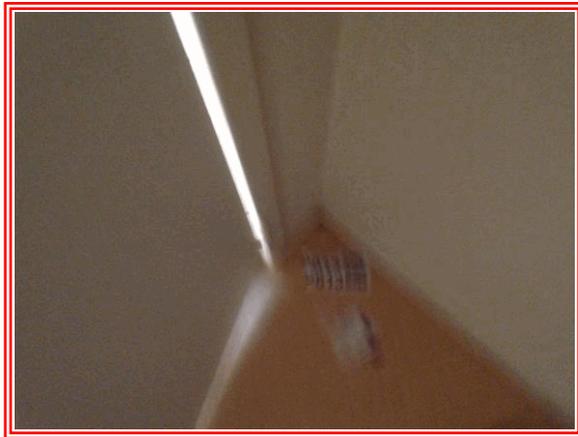
002VZ000052 n°13 - 1 (P13)

Appartement n°140	Vol 2 (Cuisine)	Revêtement de sol	Dalles plastiques rouges	S20 (P13)	Sondage et extension de la zone homogène du prélèvement P13		002VZ000 052 n°13 - 1 - 002VZ000 052 n°13 - 2	P13	Dalle dure cassante rouge + colle polymère jaune non séparable + ragréage gris en faible quantité avec poussières non séparable + colle bitumineuse noire en faible quantité non séparable	Positif	Présence sur analyse
Appartement n°140	Vol 7 (Chambre 1)	Revêtement de sol	Dalles plastiques noires	P14	Réalisation d'un prélèvement		002VZ000 052 n°14 - 1 - 002VZ000 052 n°14 - 2	P14	Dalle dure cassante noire + colle polymère jaune	Positif	Présence sur analyse

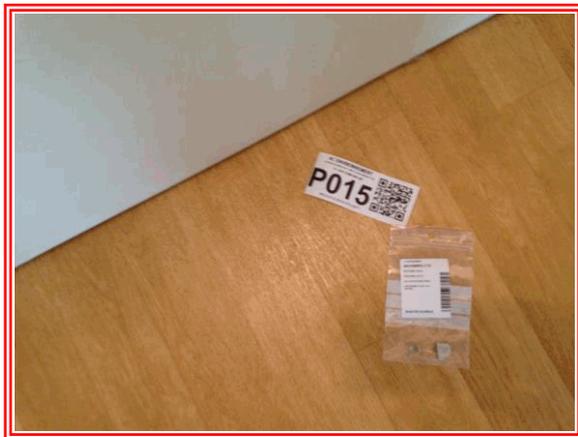
002VZ000052 n°15 - 1 (P15)

Appartement n°140	Vol 10 (Séjour)	Revêtement de sol	Dalles plastiques grises	S23 (P15)	Sondage et extension de la zone homogène du prélèvement P15		002VZ00052 n°15 - 1 - 002VZ00052 n°15 - 2	P15	Dalle dure cassante grise + colle polymère jaune avec poussières	Positif	Présence sur analyse
Appartement n°140	Vol 9 (Chambre 3)	Revêtement de sol	Dalles plastiques grises	S24 (P15)	Sondage et extension de la zone homogène du prélèvement P15		002VZ00052 n°15 - 1 - 002VZ00052 n°15 - 2	P15	Dalle dure cassante grise + colle polymère jaune avec poussières	Positif	Présence sur analyse

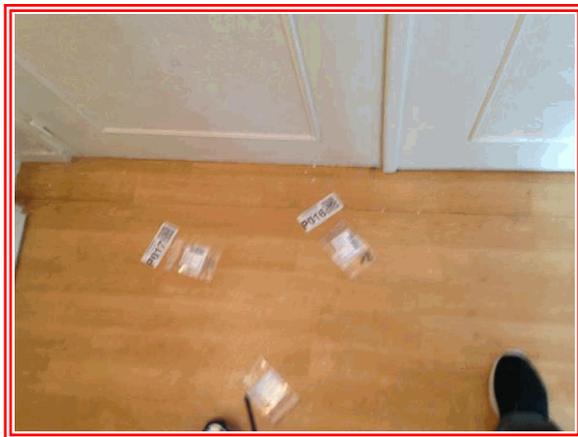
002VZ000052 n°16 - 2 (P16)

Appartement n°140	Vol 9 (Chambre 3)	Revêtement de sol	Colle bitumeuses	S34 (P16)	Sondage et extension de la zone homogène du prélèvement P16		002VZ00052 n°16 - 1 - 002VZ00052 n°16 - 2	P16	Colle bitumineuse noire avec poussières	Positif	Présence sur analyse
Appartement n°140	Vol 8 (Chambre 2)	Revêtement de sol	Colle bitumeuses	S35 (P16)	Sondage et extension de la zone homogène du prélèvement P16		002VZ00052 n°16 - 1 - 002VZ00052 n°16 - 2	P16	Colle bitumineuse noire avec poussières	Positif	Présence sur analyse
