Rapport de mission de repérage des matériaux et produits contenant de l'amiante avant travaux

| Adresse : | 93 BD FREDERIC CHAPLET - LES FOURCHES 2 |
| Date du repérage : | 25/07/2017 |
| Désignation : | Appartement n° 141 de type 4 situé au 12 ^{ème} étage |

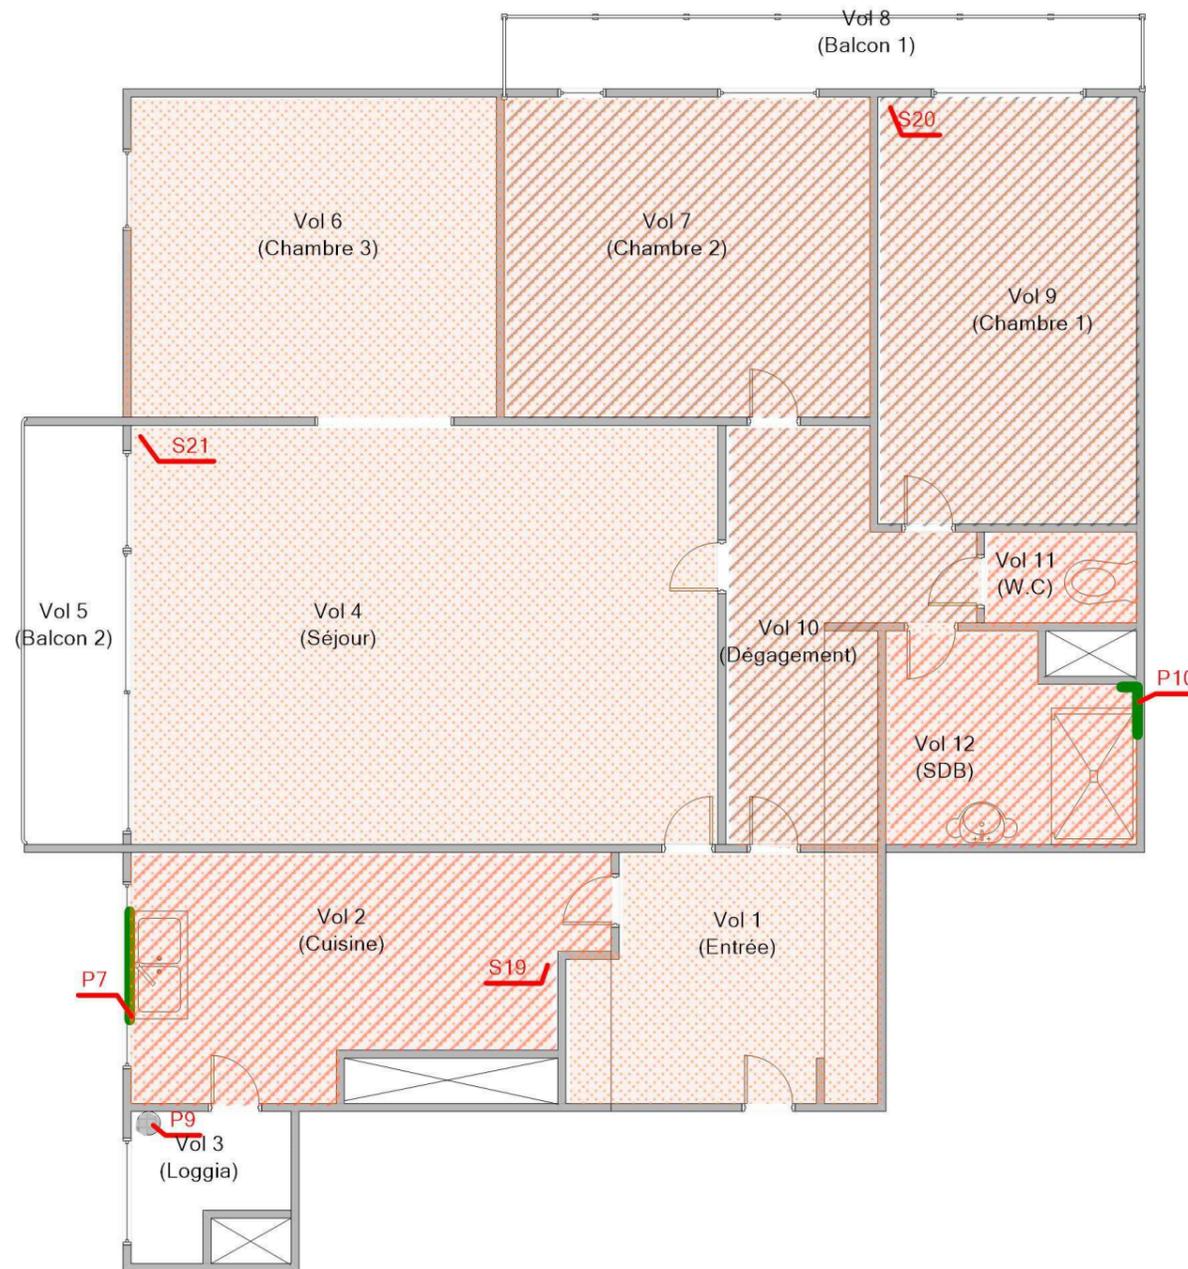
APPARTEMENT N°141 - MPCA TOUTES CATÉGORIES CONFONDUES

| | P9 : Conduit en fibres-cimenten partie haute dans loggia |

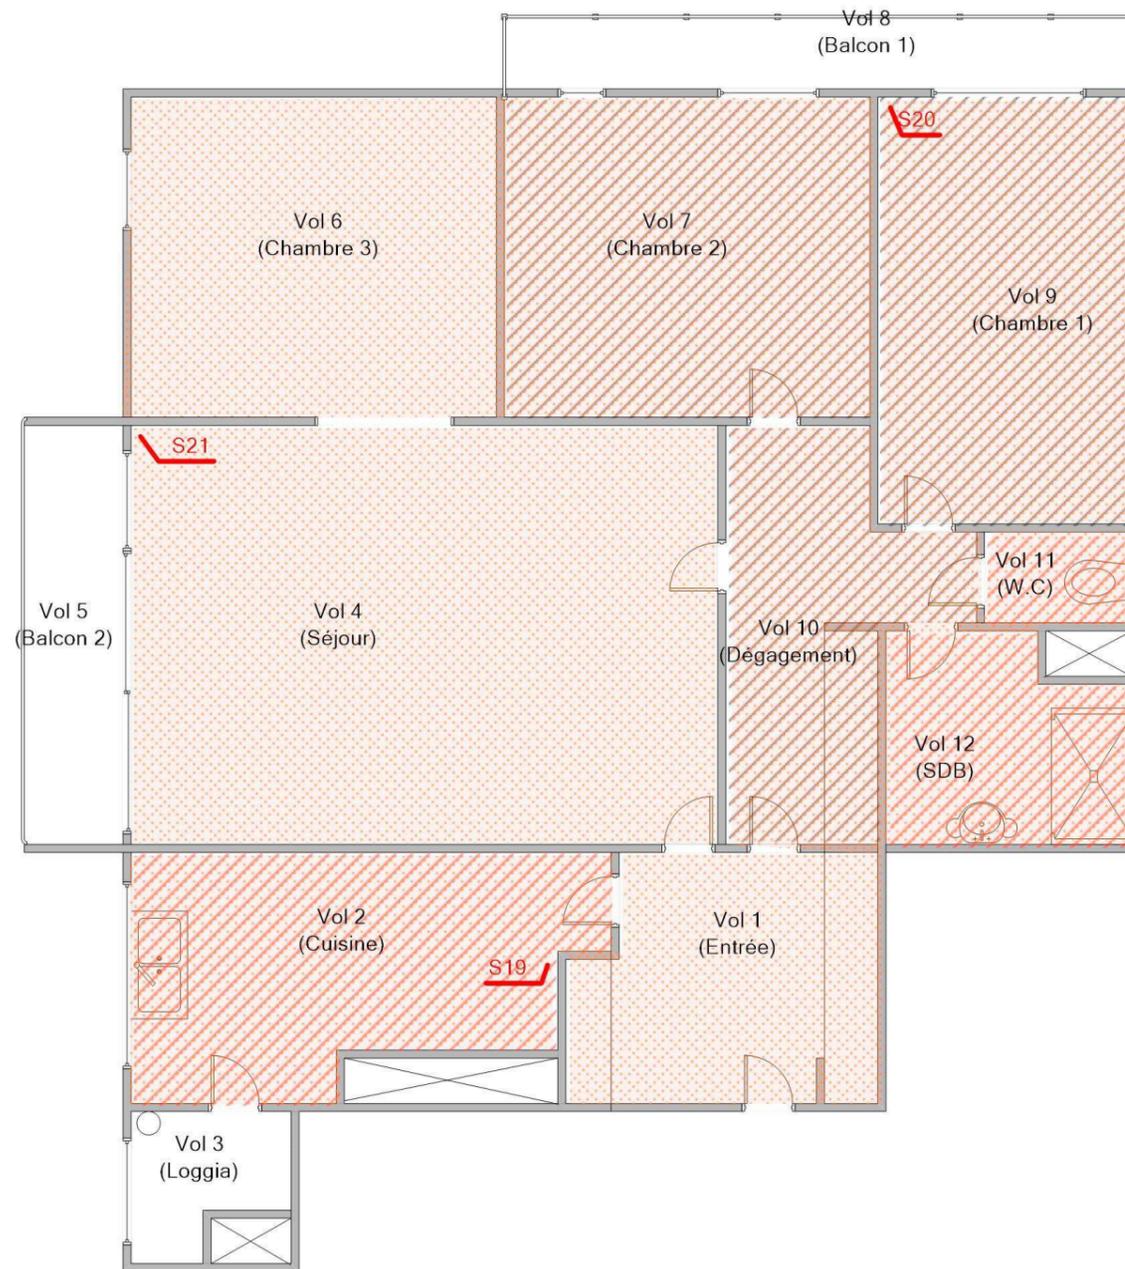
APPARTEMENT N°141 - MPCA REVÊTEMENT DE SOL

| | S21: Colle bitumeuses |

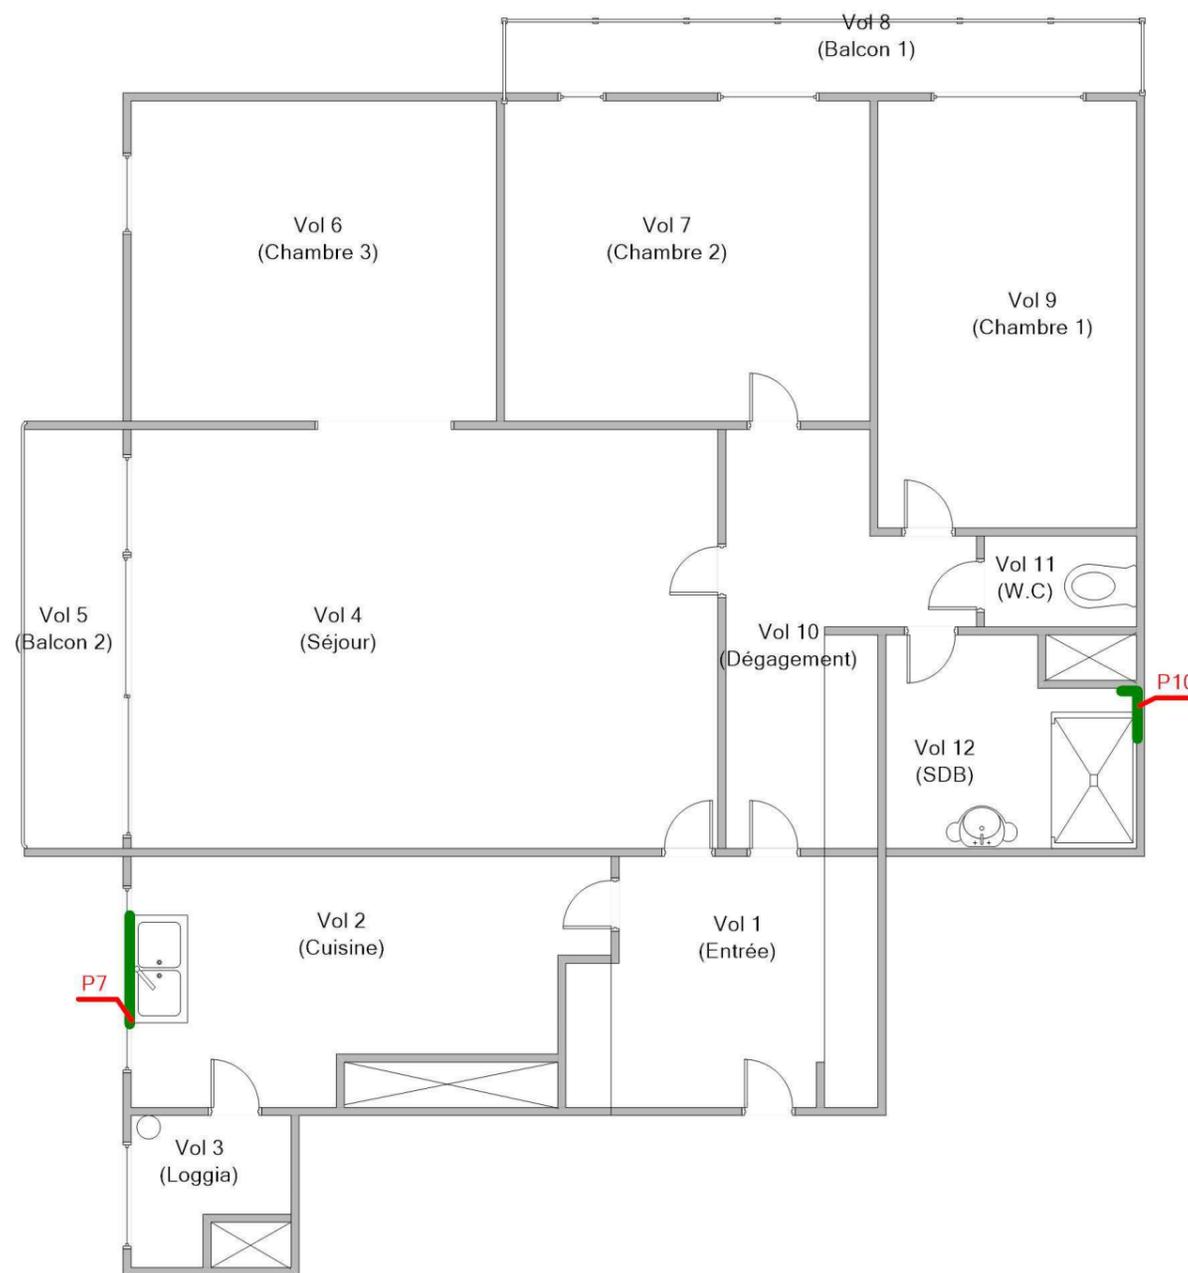
APPARTEMENT N°141 - MPCA REVÊTEMENT DE MUR

| | P7 : Colle de carrelage (faïence blanche cuisine) |

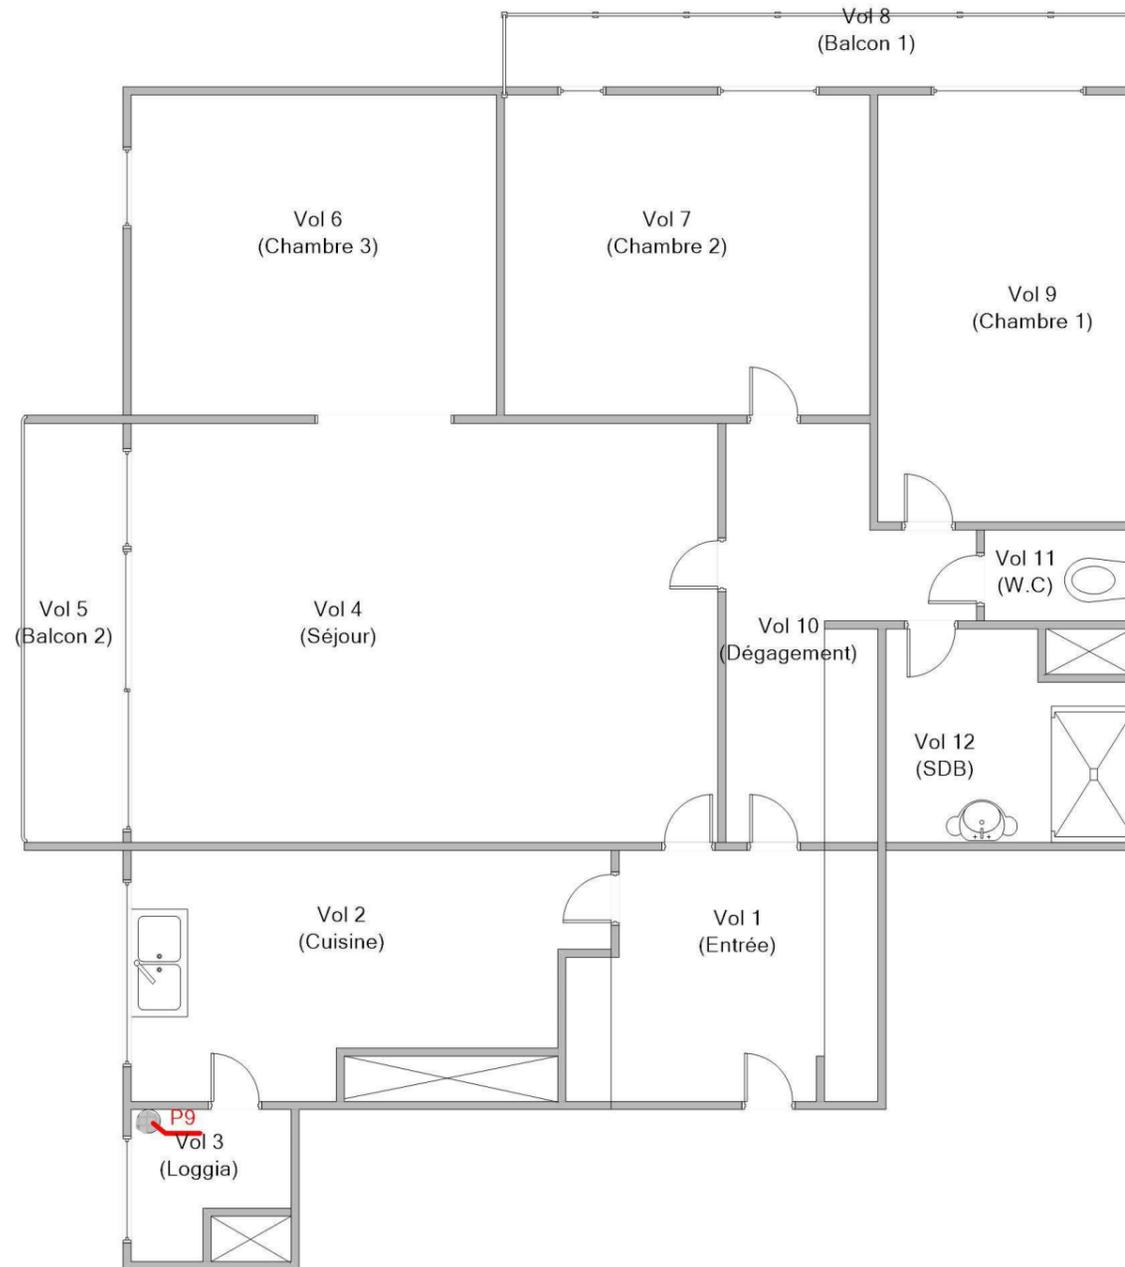
APPARTEMENT N°141 - MPCA CONDUITS, CANALISATIONS ET ÉQUIPEMENTS

| Localisation | Catégorie | Composant | Partie de composant | Sur avis / réf pré. |
|---|--|---|---|---|
| Vol 3 (Loggia) | Conduits, canalisations et équipements | Conduit eau | Conduit en fibres-cimenten partie haute dans loggia | P9 |

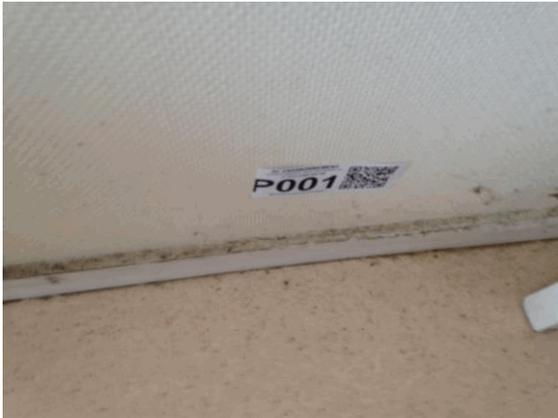
002VZ000059 n°1 - 1 (P1)

| Plan | Localisation | Composant | Partie composant | Descriptif de l'action menée | | | | Laboratoire | | | Conclusion |
|---|--|---|---|---|--|---|---|---|--|---|---|
| Appartement n°141 | Vol 2 (Cuisine) | Murs et cloisons | Enduit plâtre porteur pièces humide | P1 | Réalisation d'un prélèvement | | 002VZ000 059 n°1 - 1 - 002VZ000 059 n°1 - 2 | P1 | Enduit plâtreux blanc en vrac + peintures multiples non séparable + papier non séparable | Négatif | Négatif sur analyse |

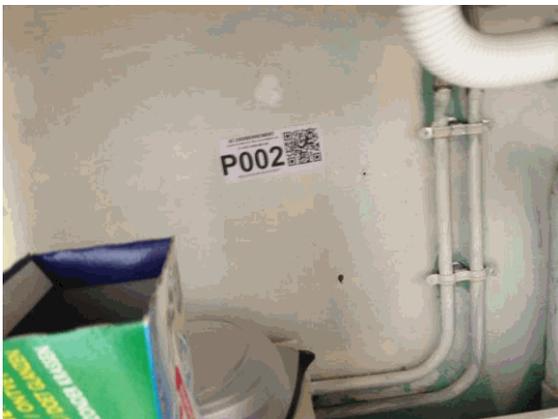
002VZ000059 n°2 - 1 (P2)

| Plan | Localisation | Composant | Partie composant | Descriptif de l'action menée | | | | Laboratoire | | | Conclusion |
|---|--|---|---|---|--|---|---|---|--|---|---|
| Appartement n°141 | Vol 2 (Cuisine) | Murs et cloisons | Enduit plâtre cloison pièce humide | P2 | Réalisation d'un prélèvement | | 002VZ000 059 n°2 - 1 - 002VZ000 059 n°2 - 2 | P2 | Enduit plâtreux blanc en vrac + peintures multiples non séparable | Négatif | Négatif sur analyse |
