Rapport de mission de repérage des matériaux et produits contenant de l'amiante avant travaux

Adresse :	7 PLACE ABBE DE L EPEE - LES FOURCHES 3 SPECIAUX
CP - Ville :	53000 LAVAL
Référence client :	_00045000020000100022_
Date du repérage :	17/07/2017
Désignation :	Appartement n° 22 de type 3 situé au RDC

C	Opérateur de repérage	D	Personne autorisant l'émission du rapport conformément à la norme NF 46-020
Compagnie & Siret :	AC Environnement (N° 441355914)	Nom :	MORA Denis
Nom :	ALLEE Alain	Date du rapport :	02/08/2017
Accompagnateur :	D.JOUSSELIN (0 800 400 100)		A Riorges, le 02/08/2017
Date de repérage :	17/07/2017

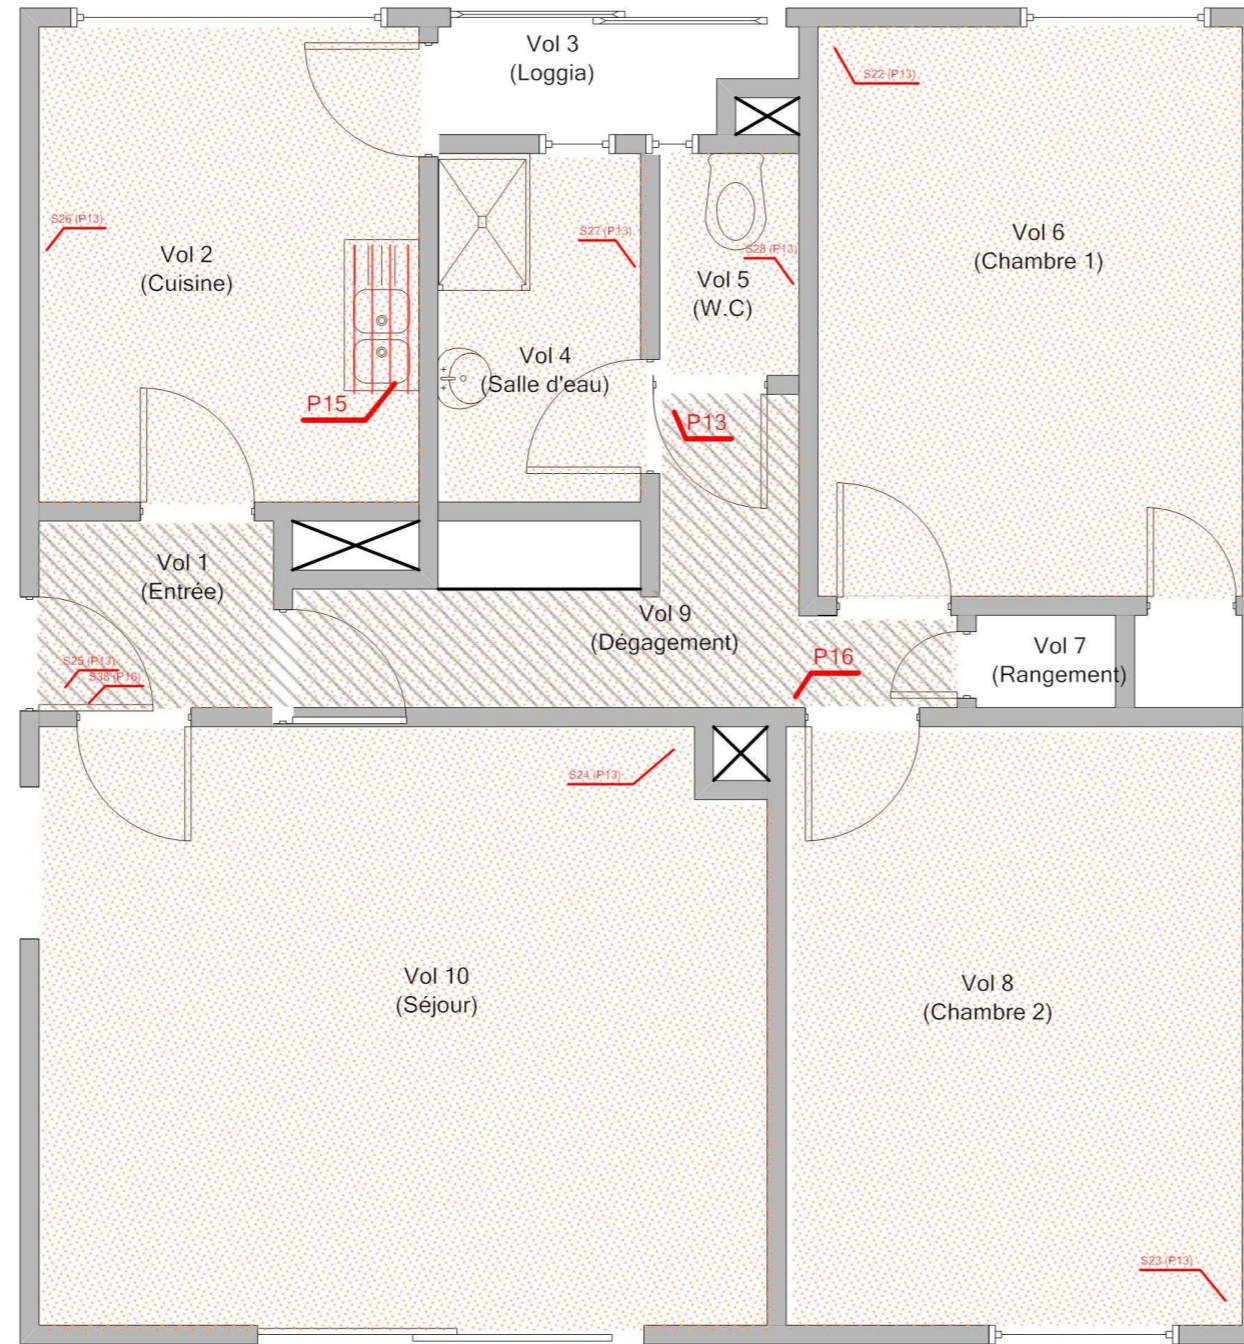
APPARTEMENT N22 - MPCA TOUTES CATÉGORIES CONFONDUES

P16 : Dalles plastiques beige dorigine
	P15 : Dalles plastiques rouge
	P13 : Colles noire de revêtement de sol dorigine

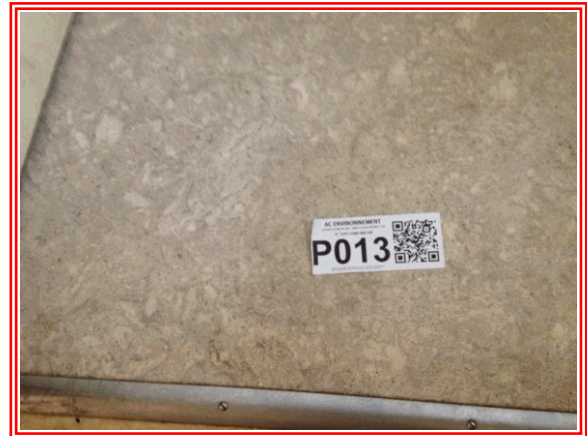
002VZ000034 n°13 - 1 (P13)

Vol 9 (Dégagement)	Revêtement de sol	Revêtement de sol	Colles noire de revêtement de sol d'origine	P13
Vol 6 (Chambre 1)	Revêtement de sol	Revêtement de sol	Colles noire de revêtement de sol d'origine	P13
Vol 8 (Chambre 2)	Revêtement de sol	Revêtement de sol	Colles noire de revêtement de sol d'origine	P13
Vol 10 (Séjour)	Revêtement de sol	Revêtement de sol	Colles noire de revêtement de sol d'origine	P13
Vol 1 (Entrée)	Revêtement de sol	Revêtement de sol	Colles noire de revêtement de sol d'origine	P13
Vol 2 (Cuisine)	Revêtement de sol	Revêtement de sol	Colles noire de revêtement de sol d'origine	P13
Vol 4 (Salle d'eau)	Revêtement de sol	Revêtement de sol	Colles noire de revêtement de sol d'origine	P13
Vol 5 (W.C)	Revêtement de sol	Revêtement de sol	Colles noire de revêtement de sol d'origine	P13
Vol 2 (Cuisine)	Revêtement de sol	Revêtement de sol	Dalles plastiques rouge	P15
Vol 9 (Dégagement)	Revêtement de sol	Revêtement de sol	Dalles plastiques beige d'origine	P16

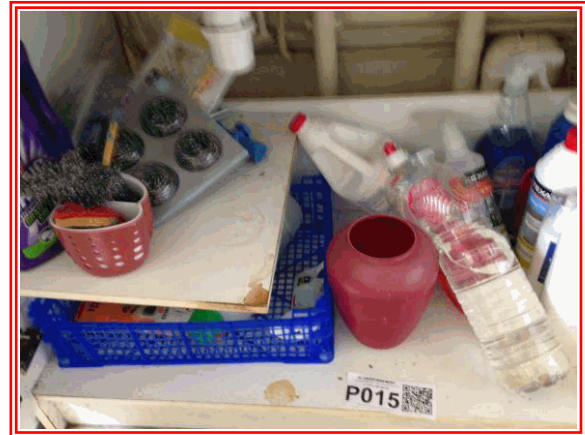
002VZ000034 n°15 - 1 (P15)

Appartement n22	Vol 2 (Cuisine)	Revêtement de sol	Dalles plastiques rouge	P15	Réalisation d'un prélèvement		002VZ000 034 n°15 - 1 - 002VZ000 034 n°15 - 2	P15	Dalle dure cassante rouge + colle bitumineuse noire avec poussières non séparable	Positif	Présence sur analyse
Appartement n22	Vol 2 (Cuisine)	Revêtement de sol	Lés plastiques avec sous-couche + réagréage supplémentaire	I3			I3 - 1				Aucun prélèvement réalisé à la demande du client sur les revêtements de sols non d'origines.

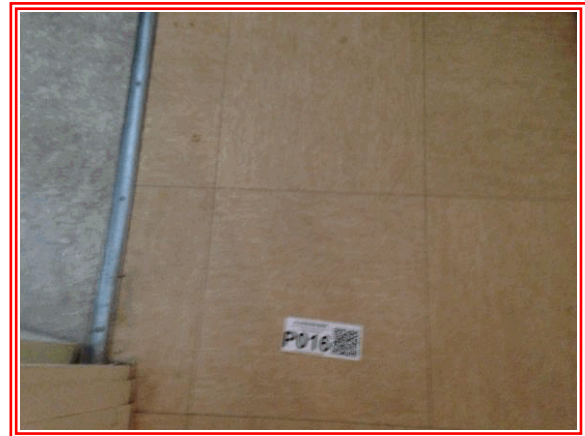
002VZ000034 n°16 - 1 (P16)

Vol 1 (Entrée)	Revêtement de sol	Revêtement de sol	Dalles plastiques beige d'origine	P16

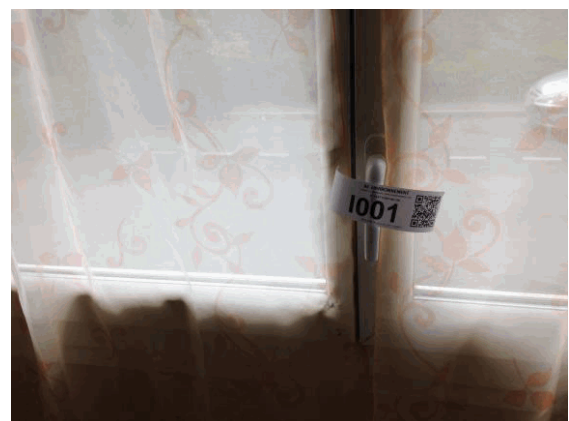
Appartement n22	Vol 2 (Cuisine)	Menuiseries	P.V.C 4/16/4	I1			I1 - 1				Aucun prélèvement réalisé à la demande du client sur les menuiseries PVC
Appartement n22	Vol 3 (Loggia)	Menuiseries	P.V.C 4/16/4	I1			I1 - 1				Aucun prélèvement réalisé à la demande du client sur les menuiseries PVC
Appartement n22	Vol 6 (Chambre 1)	Menuiseries	P.V.C 4/16/4	I1			I1 - 1				Aucun prélèvement réalisé à la demande du client sur les menuiseries PVC

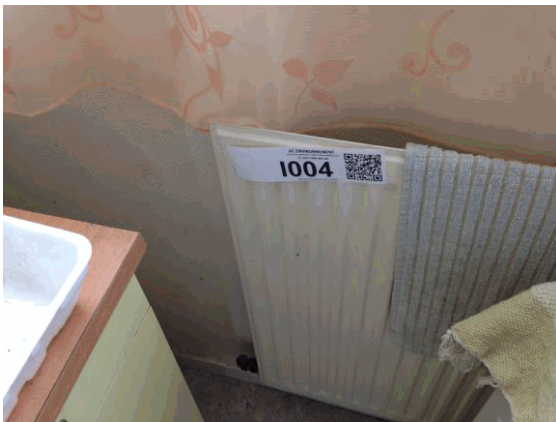
Plan	Localisation	Composant	Partie composant	Descriptif de l'action menée				Laboratoire			Conclusion
				Réf action	Observation	Précision loc.	Ref photo	Ref Prél.	Descriptif	Résultat	
Appartement n22	Vol 2 (Cuisine)	Evier	Tampon bitumineux	P10	Réalisation d'un prélèvement		002VZ000 034 n°10 - 1 - 002VZ000 034 n°10 - 2	P10	Tampon bitumineux noir	Négatif	Négatif sur analyse
Appartement n22	Vol 2 (Cuisine)	Evier	Mastic étanchéité	I2			I2 - 1				Aucun prélèvement réalisé à la demande du client sur l'ensemble des mastics des appareils sanitaires et équipements divers
Appartement n22	Vol 4 (Salle d'eau)	Evier	Mastic étanchéité	I2			I2 - 1				Aucun prélèvement réalisé à la demande du client sur l'ensemble des mastics des appareils sanitaires et équipements divers
Appartement n22	Vol 10 (Séjour)	Radiateurs	Joints	I4			I4 - 1				Aucun prélèvement réalisé à la demande du client
