Rapport de mission de repérage des matériaux et produits contenant de l'amiante avant travaux

Adresse :	LES FOURCHES
CP - Ville :	53000 LAVAL
Référence client :	_0004500003_
Date du repérage :	13/10/2016
Désignation :	Bâtiment composé de 2 cages et de 4 étages

Diagnostic avant travaux dans chaufferie.

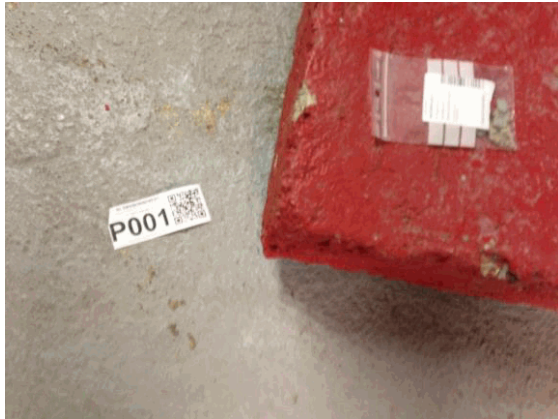
002HD001138 n°1 - 1 (P1)

Plan	Localisation	Composant	Partie composant	Descriptif de l'action menée				Laboratoire			Conclusion
				Réf action	Observation	Précision loc.	Ref photo	Ref Prél.	Descriptif	Résultat	
Chaufferie	Vol 1 (chaufferie)	Revêtement de sol	ensemble des Chapes maigre	P1	Réalisation d'un prélèvement		002HD0011 38 n°1 - 1	P1 Phase 1	Matériau compact gris hétérogène	Négatif	Négatif sur analyse
Chaufferie	Vol 1 (chaufferie)	Revêtement de sol	ensemble des Chapes maigre	P1	Réalisation d'un prélèvement		002HD0011 38 n°1 - 1	P1 Phase 2	Peintures multiples	Négatif	Négatif sur analyse

Fraction Analysée	Technique analytique et date d'analyse	Résultat	Type d'amiante	Nb de préparations
▶ Matériau compact gris hétérogène	META le 21/10/2016	Amiante non détecté	---	1
▶ Peintures multiples	META le 21/10/2016	Amiante non détecté	---	1

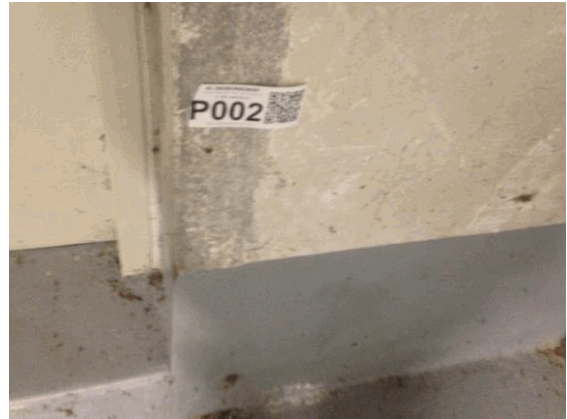
002HD001138 n°2 - 1 (P2)

Fraction Analysée	Technique analytique et date d'analyse	Résultat	Type d'amiante	Nb de préparations
▶ Enduit compact gris hétérogène + peinture	META le 21/10/2016	Amiante non détecté	---	1

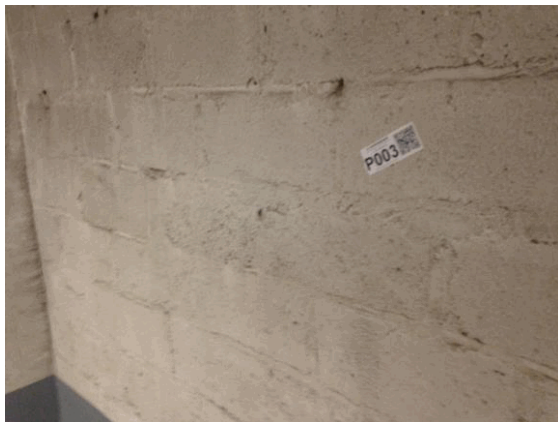
002HD001138 n°3 - 1 (P3)

Fraction Analysée	Technique analytique et date d'analyse	Résultat	Type d'amiante	Nb de préparations
▶ Matériau compact gris hétérogène + peinture	META le 21/10/2016	Amiante non détecté	---	1

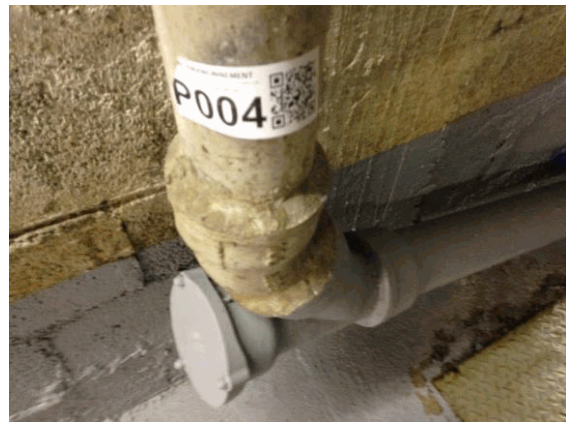
002HD001138 n°4 - 1 (P4)

Fraction Analysée	Technique analytique et date d'analyse	Résultat	Type d'amiante	Nb de préparations
▶ Matériau gris en vrac + peinture non séparable	META le 21/10/2016	Amiante non détecté	---	1

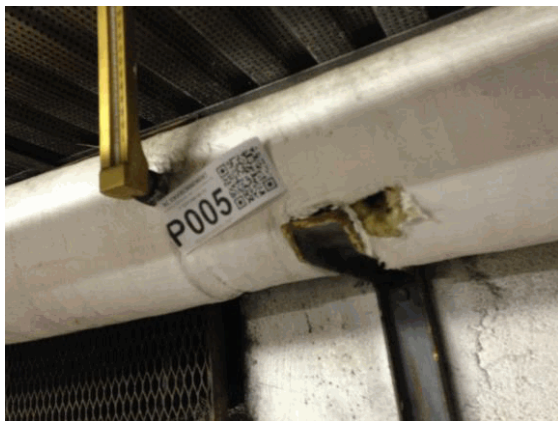
002HD001138 n°5 - 1 (P5)

Plan	Localisation	Composant	Partie composant	Descriptif de l'action menée				Laboratoire			Conclusion
				Réf action	Observation	Précision loc.	Ref photo	Ref Prél.	Descriptif	Résultat	
Chaufferie	Vol 1 (chaufferie)	Conduit eau	Joint entre éléments	P4	Réalisation d'un prélèvement		002HD0011 38 n°4 - 1	P4	Matériau gris en vrac + peinture non séparable	Négatif	Négatif sur analyse
Chaufferie	Vol 1 (chaufferie)	Conduit eau	Joint entre éléments	P4	Sondage et extension de la zone homogène du prélèvement P4		002HD0011 38 n°4 - 1	P4	Matériau gris en vrac + peinture non séparable	Négatif	Négatif sur analyse
Chaufferie	Vol 1 (chaufferie)	Conduit eau	Calorifugeage	P5	Réalisation d'un prélèvement	laine + tresse + plâtre	002HD0011 38 n°5 - 1	P5	Calorifugeage	Négatif	Négatif sur analyse
Chaufferie	Vol 1 (chaufferie)	Conduit eau	Calorifugeage	P5	Sondage et extension de la zone homogène du prélèvement P5	laine + tresse + plâtre	002HD0011 38 n°5 - 1	P5	Calorifugeage	Négatif	Négatif sur analyse

Fraction Analysée	Technique analytique et date d'analyse	Résultat	Type d'amiante	Nb de préparations
▶ Matériau fibreux jaune avec poussières + toile blanche plâtrée avec couche cartonnée non séparable	META le 21/10/2016	Amiante non détecté	---	1

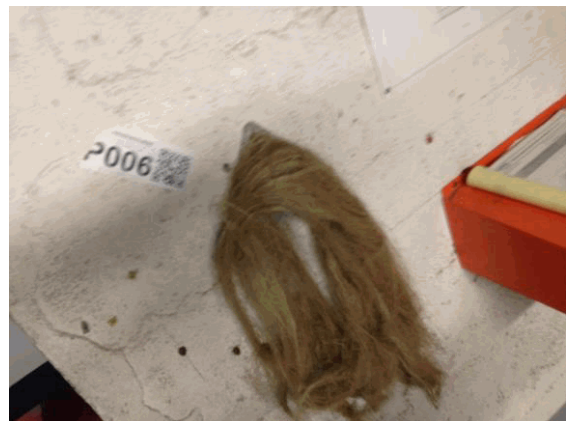
002HD001138 n°6 - 1 (P6)

Chaufferie	Vol 1 (chaufferie)	Conduit eau	Tresses en vrac	P6	Réalisation d'un prélèvement		002HD0011 38 n°6 - 1	P6	Matériau fibreux beige	Négatif	Négatif sur analyse
Chaufferie	Vol 1 (chaufferie)	Conduit eau	Calorifugeage	P7	Réalisation d'un prélèvement	bitumineux	002HD0011 38 n°7 - 1	P7	Matériau bitumineux noir avec fibres + matériau fibreux beige non séparable	Négatif	Négatif sur analyse
Chaufferie	Vol 1 (chaufferie)	Conduit eau	Calorifugeage	P7	Sondage et extension de la zone homogène du prélèvement P7	bitumineux	002HD0011 38 n°7 - 1	P7	Matériau bitumineux noir avec fibres + matériau fibreux beige non séparable	Négatif	Négatif sur analyse
Chaufferie	Vol 1 (chaufferie)	Conduit eau	Tresses + joint	I2			I2 - 1				aucun prélèvement car chaufferie en fonctionnement . risque de fuite

Fraction Analysée	Technique analytique et date d'analyse	Résultat	Type d'amiante	Nb de préparations
▶ Matériau fibreux beige	MOLP le 20/10/2016	Amiante non détecté	---	2

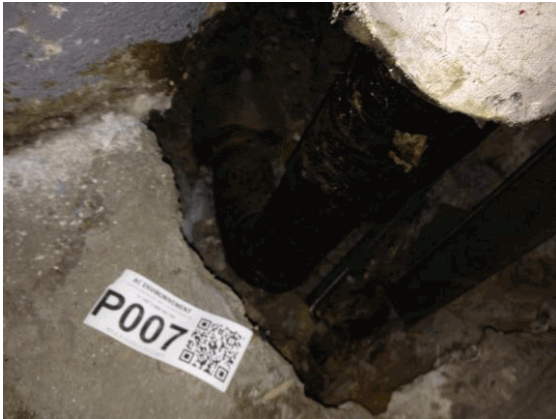
002HD001138 n°7 - 1 (P7)

P7	Conduits, canalisations et équipements	Conduit eau	Matériau bitumineux noir avec fibres + matériau fibreux beige non séparable - bitumineux -	Chaufferie - Vol 1 (chaufferie)

Fraction Analysée	Technique analytique et date d'analyse	Résultat	Type d'amiante	Nb de préparations
▶ Matériau bitumineux noir avec fibres + matériau fibreux beige non séparable	META le 20/10/2016	Amiante non détecté	---	1
