## Rapport de mission de repérage des matériaux et produits contenant de l'amiante avant travaux

| Adresse : | 16 RUE DE CHAMPAGNE - RUE CHAMPAGNE |
| Date du repérage : | 19/07/2017 |
| Désignation : | Appartement n° 8 de type 3 situé au RDC |

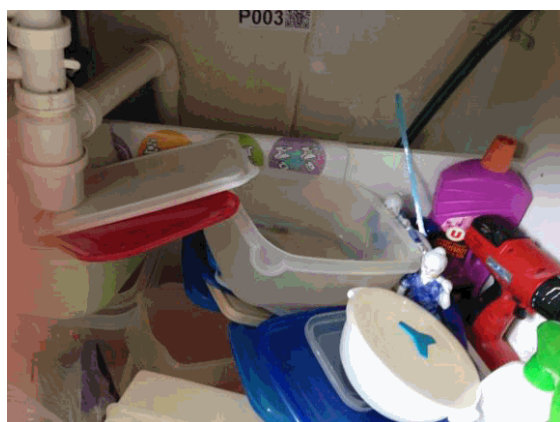
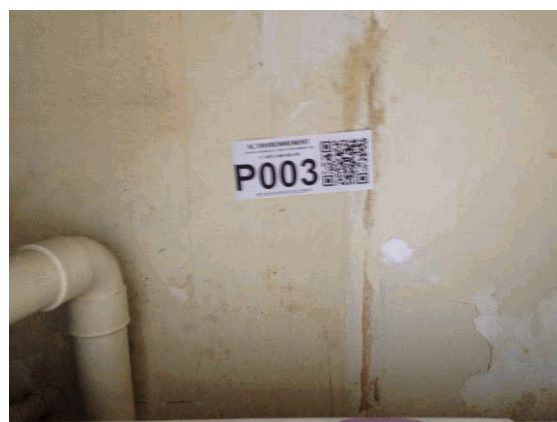
| Plan | Localisation | Composant | Partie composant | Descriptif de l'action menée | | | | Laboratoire | | | Conclusion |
|---|---|---|---|---|---|---|---|---|---|---|---|
| Appartement n°8 | Vol 2 (Cuisine) | Murs et cloisons | Enduit plâtre (Porteur pièces humides) | P3 | Réalisation d'un prélèvement | | 002VW000007 n°3 - 1 - 002VW000007 n°3 - 2 | P3 | Enduit plâtreux blanc en vrac + peinture non séparable | Négatif | Négatif sur analyse |

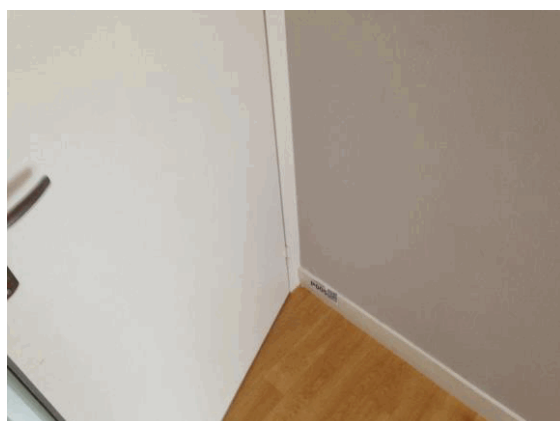
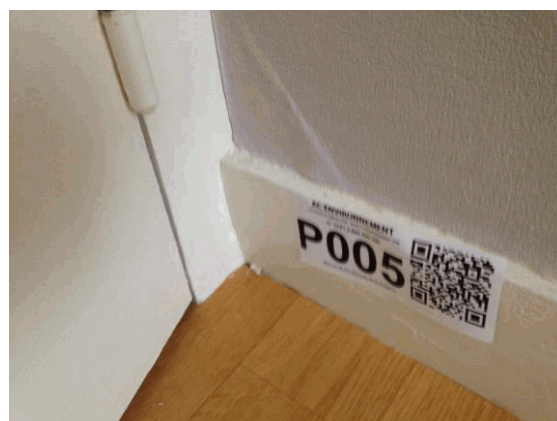
| Plan | Localisation | Composant | Partie composant | Descriptif de l'action menée | | | | Laboratoire | | | Conclusion |
|---|---|---|---|---|---|---|---|---|---|---|---|
| Appartement n°8 | Vol 6 (Chambre 1) | Murs et cloisons | Enduit plâtre (Porteur pièces sèches) | P5 | Réalisation d'un prélèvement | | 002VW000007 n°5 - 1 - 002VW000007 n°5 - 2 | P5 | Enduit plâtreux blanc en vrac + peinture non séparable | Négatif | Négatif sur analyse |

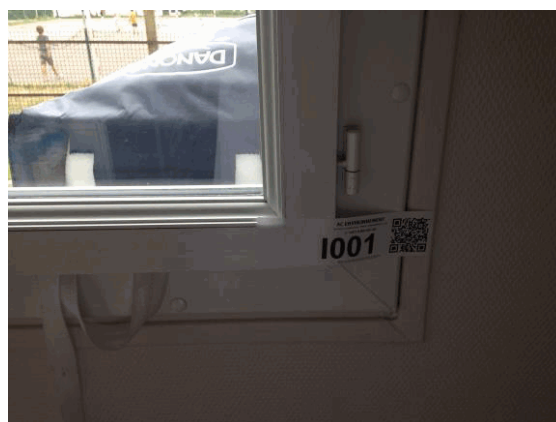
| Plan | Localisation | Composant | Partie composant | Descriptif de l'action menée | | | | Laboratoire | | | Conclusion |
|---|---|---|---|---|---|---|---|---|---|---|---|
| Appartement n°8 | Vol 9 (Loggia) | Menuiseries | PVC 4/16/4 | I1 | | | I1 - 1 | | | | Aucun prélèvement réalisé à la demande du client sur les menuiseries PVC |
| Appartement n°8 | Vol 10 (Séjour) | Menuiseries | PVC 4/16/4 | I1 | | | I1 - 1 | | | | Aucun prélèvement réalisé à la demande du client sur les menuiseries PVC |
| Appartement n°8 | Vol 6 (Chambre 1) | Menuiseries | PVC 4/16/4 | I1 | | | I1 - 1 | | | | Aucun prélèvement réalisé à la demande du client sur les menuiseries PVC |
| Appartement n°8 | Vol 4 (Débarras) | Menuiseries | PVC 4/16/4 | I1 | | | I1 - 1 | | | | Aucun prélèvement réalisé à la demande du client sur les menuiseries PVC |

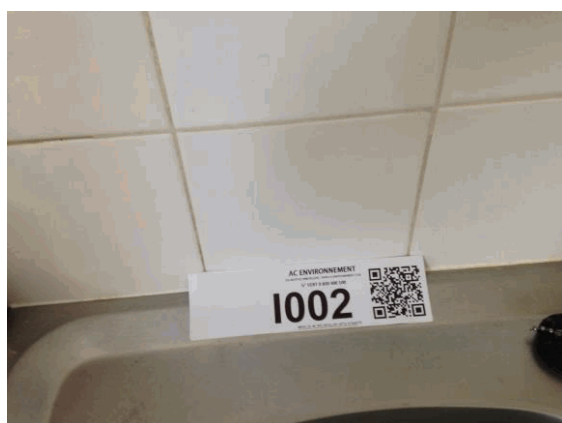
| Plan | Localisation | Composant | Partie composant | Descriptif de l'action menée | | | | Laboratoire | | | Conclusion |
|---|---|---|---|---|---|---|---|---|---|---|---|
| Appartement n°8 | Vol 2 (Cuisine) | Evier | Mastic étanchéité | I2 | | | I2 - 1 | | | | Aucun prélèvement réalisé à la demande du client sur l'ensemble des mastics des appareils sanitaires et équipements divers |

| Plan | Localisation | Composant | Partie composant | Descriptif de l'action menée | | | | Laboratoire | | | Conclusion |
|---|---|---|---|---|---|---|---|---|---|---|---|
| Appartement n°8 | Vol 3 (SDB) | Evier | Mastic étanchéité | I2 | | | I2 - 1 | | | | Aucun prélèvement réalisé à la demande du client sur l'ensemble des mastics des appareils sanitaires et équipements divers |

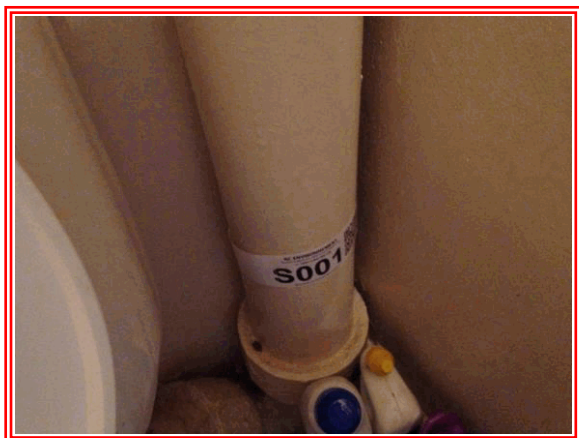
S1 - 1 (A1)

| Localisation | Catégorie | Composant | Partie de composant | Sur avis / réf pré. |
|---|---|---|---|---|
| Vol 5 (W.C) | Conduits, canalisations et équipements | Conduit eau | Conduit en fibres-ciment | S1 |

| Plan | Localisation | Composant | Partie composant | Descriptif de l'action menée | | | | Laboratoire | | | Conclusion |
|---|---|---|---|---|---|---|---|---|---|---|---|
| Appartement n°8 | Vol 5 (W.C) | Conduit eau | Conduit en fibres-ciment | S1 | Réalisation d'un sondage | | S1 - 1 | | | | Présence sur document |

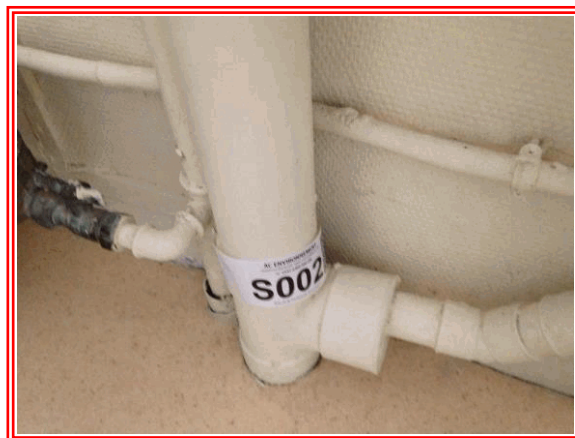
S2 - 1 (A2)

| Localisation | Catégorie | Composant | Partie de composant | Sur avis / réf pré. |
|---|---|---|---|---|
| Vol 3 (SDB) | Conduits, canalisations et équipements | Conduit eau | Conduit en fibres-ciment | S2 |

| Plan | Localisation | Composant | Partie composant | Descriptif de l'action menée | | | | Laboratoire | | | Conclusion |
|---|---|---|---|---|---|---|---|---|---|---|---|
| Appartement n°8 | Vol 3 (SDB) | Conduit eau | Conduit en fibres-ciment | S2 | Réalisation d'un sondage | | S2 - 1 | | | | Présence sur jugement personnel de l'opérateur de repérage |
