Rapport de mission de repérage des matériaux et produits contenant de l'amiante avant travaux

Adresse :	16 RUE DE CHAMPAGNE - RUE CHAMPAGNE
CP - Ville :	53000 LAVAL
Référence client :	_00054000010000200013_
Date du repérage :	18/07/2017
Désignation :	Appartement n° 13 de type 3 situé au 02 ème étage

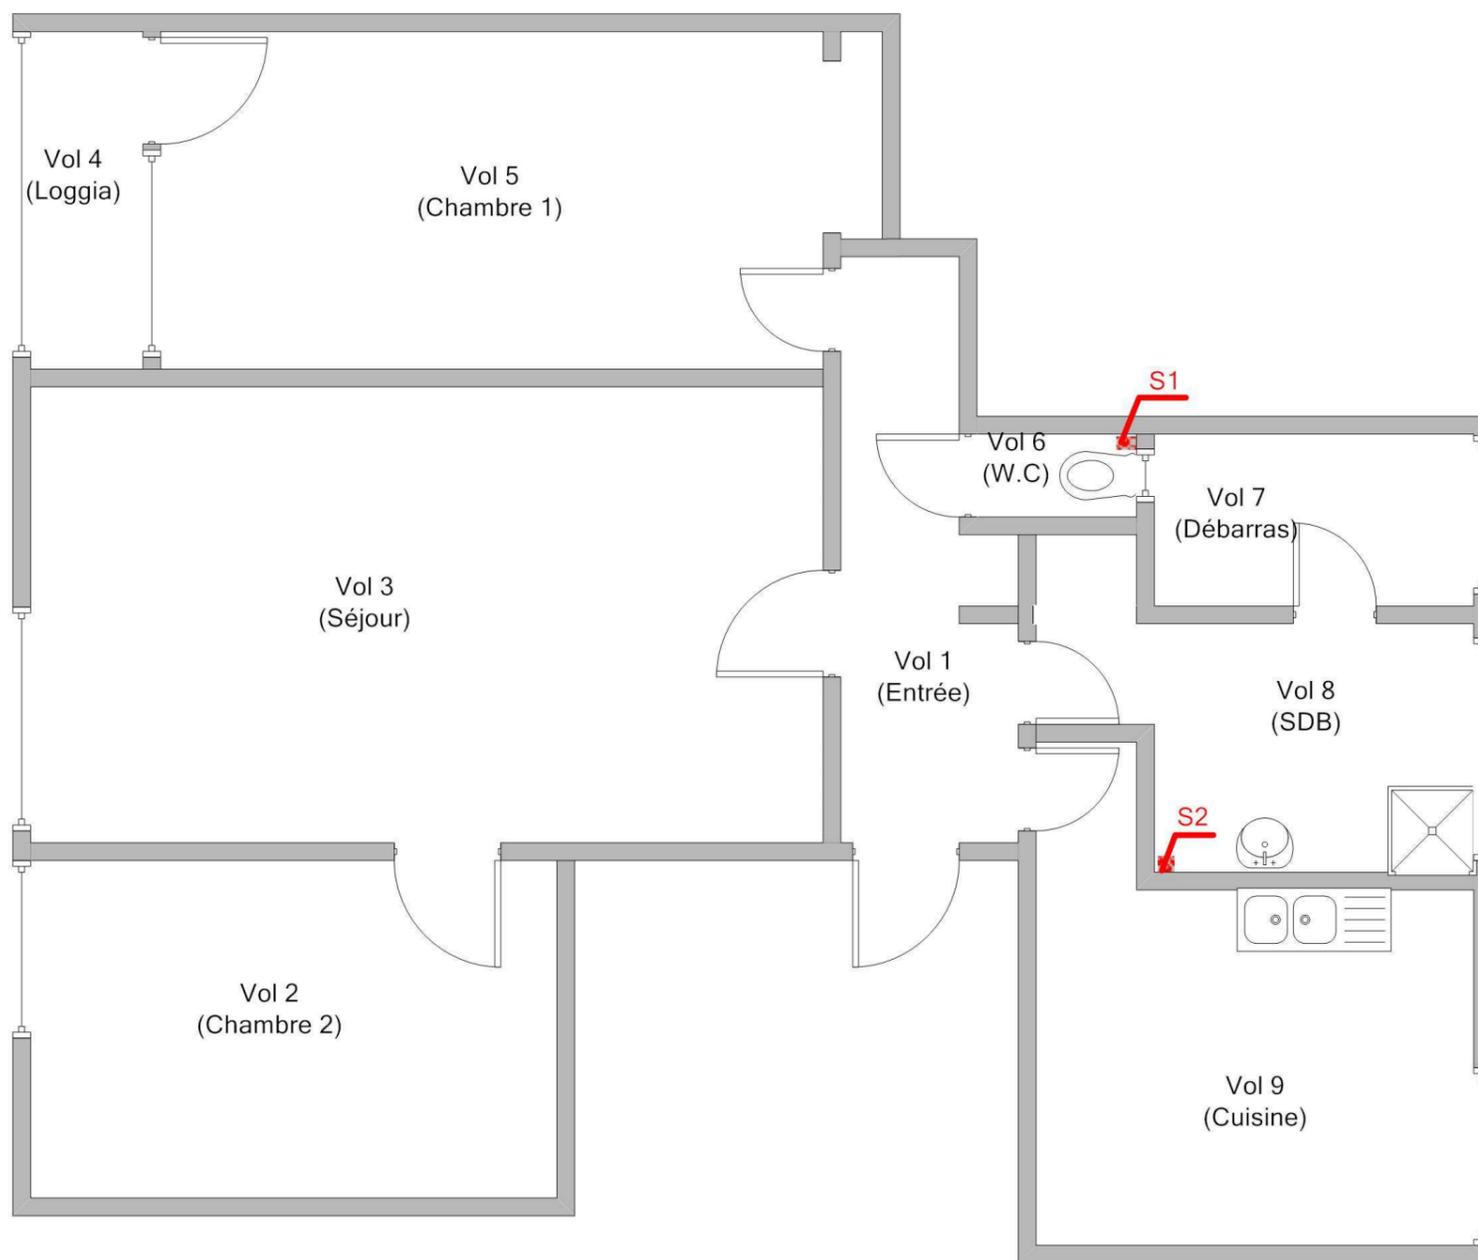
APPARTEMENT N°13 - MPCA TOUTES CATÉGORIES CONFONDUES

S1: Conduit en fibres-ciment
	S2: Conduit en fibres-ciment

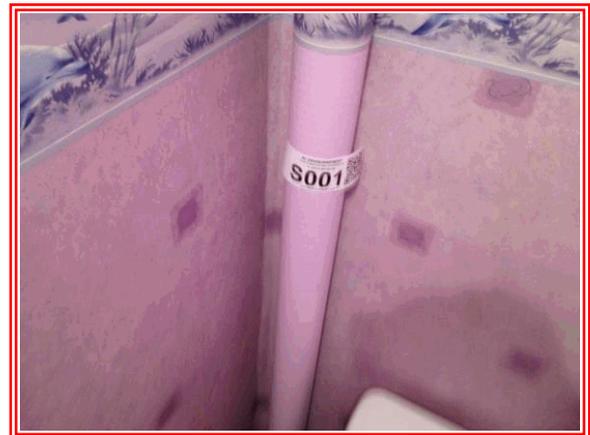
S1 - 1 (A1)

Localisation	Catégorie	Composant	Partie de composant	Sur avis / réf pré.
Vol 6 (W.C)	Conduits, canalisations et équipements	Conduit eau	Conduit en fibres-ciment	S1
Vol 8 (SDB)	Conduits, canalisations et équipements	Conduit eau	Conduit en fibres-ciment	S2

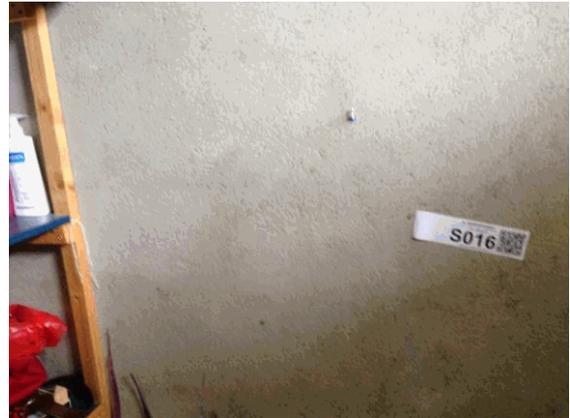
S16 - 1 (A16)

Appartement n°13	Vol 7 (Débaras)	Murs et cloisons	Enduit ciment gratté débarras	S16			S16 - 1				Négatif sur document Prélèvement n°17 du dossier AC-ENVIRONNEMENT 002VW000003
