## Rapport de mission de repérage des matériaux et produits contenant de l'amiante avant travaux

Adresse :	12 RUE DE CHAMPAGNE - RUE CHAMPAGNE
CP - Ville :	53000 LAVAL
Référence client :	_00054000010000300016_
Date du repérage :	12/12/2016
Désignation :	Appartement n° 16 de type 4 situé au RDC

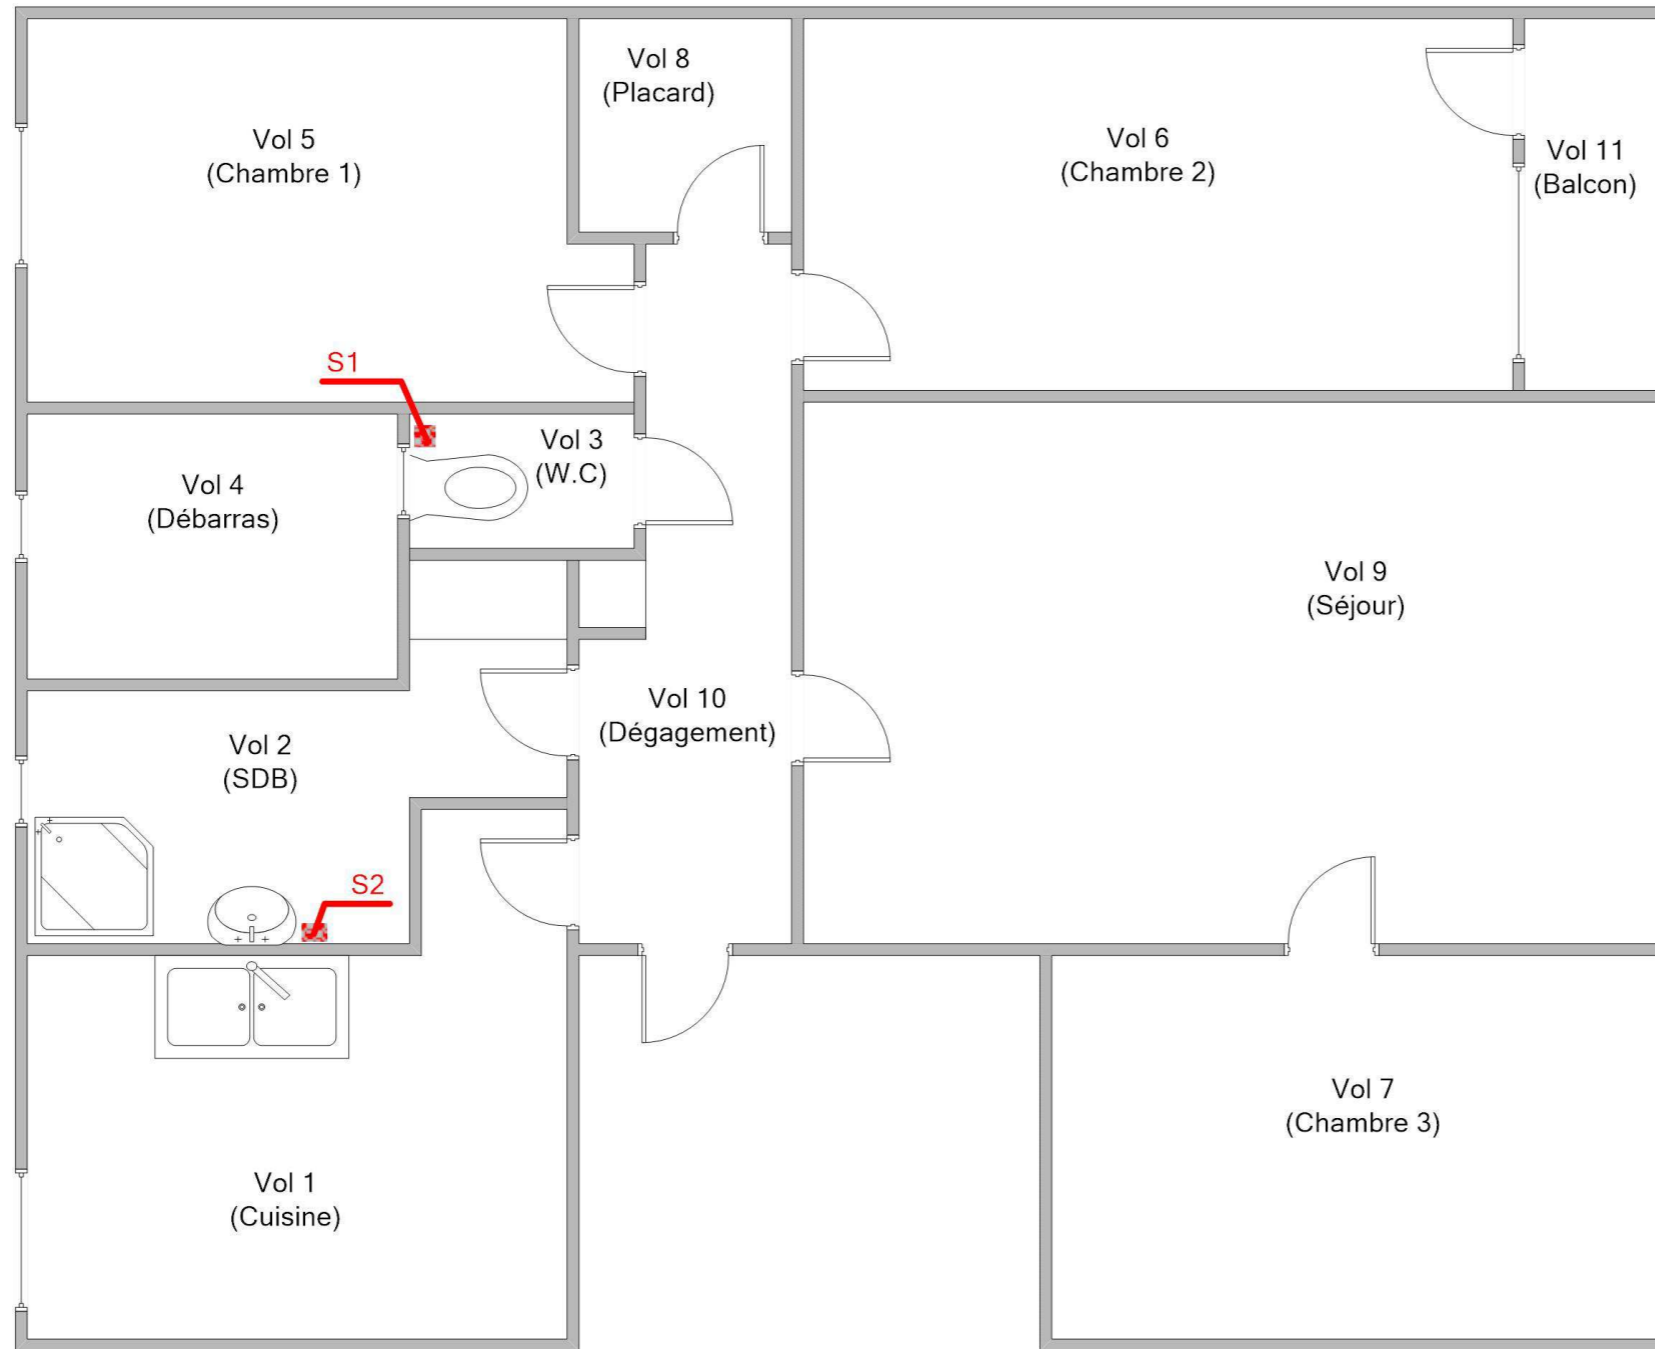
LGT 16 - MPCA CONDUITS, CANALISATIONS ET ÉQUIPEMENTS

S1: Conduit en fibres-ciment

S2: Conduit en fibres-ciment

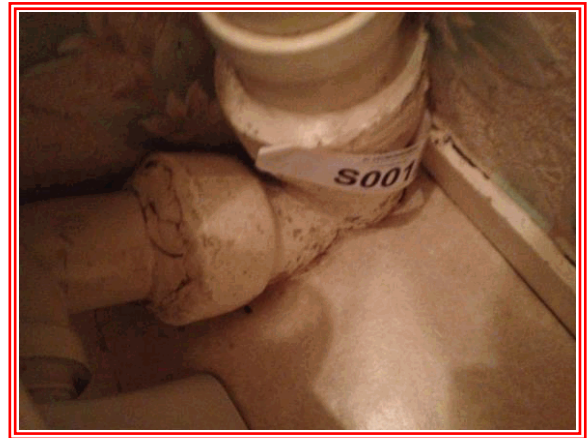
S1 - 1 (A1)

Localisation	Catégorie	Composant	Partie de composant	Sur avis / réf pré.
Vol 3 (W.C)	Conduits, canalisations et équipements	Conduit eau	Conduit en fibres-ciment	S1
Vol 2 (SDB)	Conduits, canalisations et équipements	Conduit eau	Conduit en fibres-ciment	S2

002HD001219 n°14 - 1 (P14)	LGT 16 - Vol 9 (Séjour)	Prélevement négatif
002HD001219 n°15 - 1 (P15)	LGT 16 - Vol 9 (Séjour)	Prélevement négatif
002HD001219 n°16 - 1 (P16)	LGT 16 - Vol 8 (Placard)	Prélevement négatif
002HD001219 n°17 - 1 (P17)	LGT 16 - Vol 8 (Placard)	Prélevement négatif
002HD001219 n°18 - 1 (P18)	LGT 16 - Vol 6 (Chambre 2)	Prélevement négatif
002HD001219 n°19 - 1 (P19)	LGT 16 - Vol 6 (Chambre 2)	Prélevement négatif
002HD001219 n°20 - 1 (P20)	LGT 16 - Vol 11 (Balcon)	Prélevement négatif
002HD001219 n°21 - 1 (P21)	LGT 16 - Vol 11 (Balcon)	Prélevement négatif
002HD001219 n°22 - 1 (P22)	LGT 16 - Vol 11 (Balcon)	Prélevement négatif
002HD001219 n°23 - 1 (P23)	LGT 16 - Vol 11 (Balcon)	Prélevement négatif
	LGT 16 - Vol 1 (Cuisine)	I1
	LGT 16 - Vol 1 (Cuisine)	I2
	LGT 16 - Vol 1 (Cuisine)	I3
	LGT 16 - Vol 1 (Cuisine)	I4
<b>S1 - 1 (A1)</b>	<b>LGT 16 - Vol 3 (W.C)</b>	<b>Présence sur décision de l'opérateur de repérage</b>

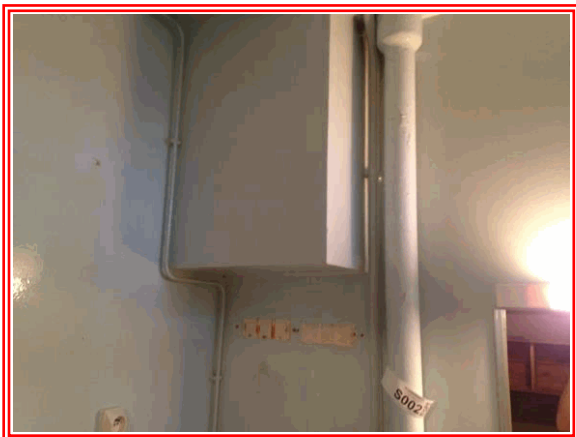
S2 - 1 (A2)

<b>S2 - 1 (A2)</b>	<b>LGT 16 - Vol 2 (SDB)</b>	<b>Présence sur décision de l'opérateur de repérage</b>
