## Rapport de mission de repérage des matériaux et produits contenant de l'amiante avant travaux

Adresse :	LES GRANDS PRES
CP - Ville :	53600 EVRON
Référence client :	_0005500002_
Date du repérage :	05/04/2017
Désignation :	Bâtiment composé de 1 cage et de 2 étages

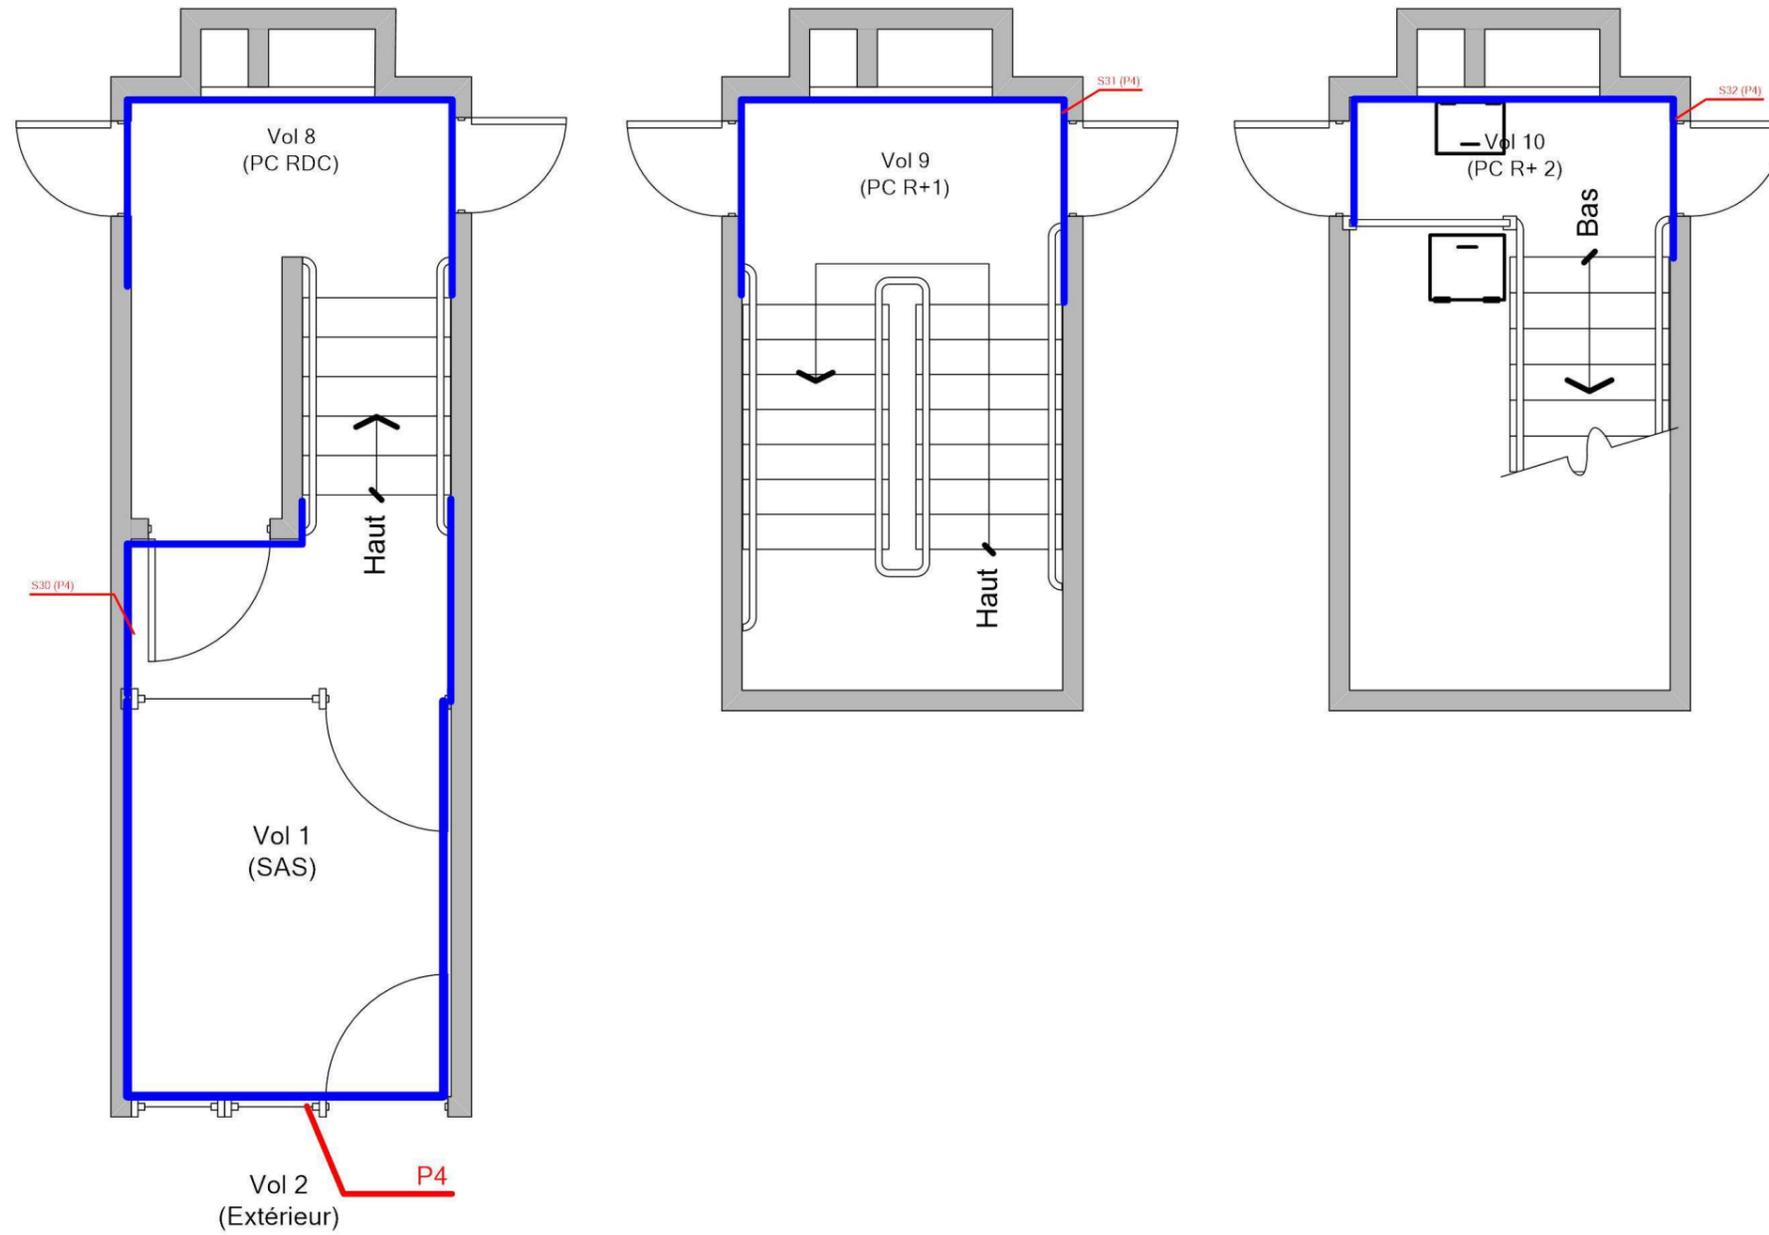
P4 : Colle de carrelage (plinthe)
--	-----------------------------------

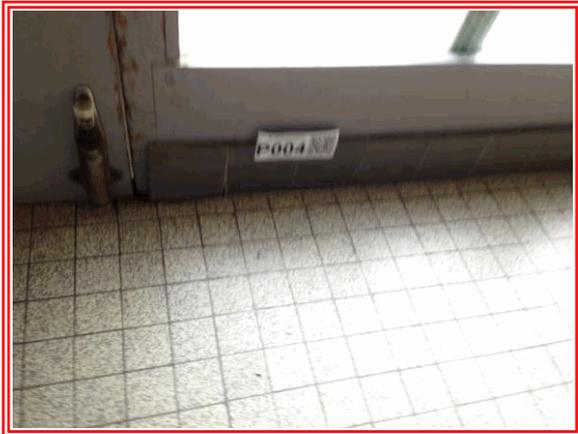
002FH002019 n°4 - 1 (P4)

Localisation	Catégorie	Composant	Partie de composant	Sur avis / réf pré.
Vol 1 (SAS)	Revêtement de mur	Revêtement de mur	Colle de carrelage (plinthe)	002FH002019 n°4
Vol 8 (PC RDC)	Revêtement de mur	Revêtement de mur	Colle de carrelage (plinthe)	002FH002019 n°4
Vol 9 (PC R+1)	Revêtement de mur	Revêtement de mur	Colle de carrelage (plinthe)	002FH002019 n°4
Vol 10 (PC R+ 2)	Revêtement de mur	Revêtement de mur	Colle de carrelage (plinthe)	002FH002019 n°4
Vol 11 (Comble)	Conduits, canalisations et équipements	Conduit air	Conduit en fibres-ciment	S55
Vol 11 (Comble)	Conduits, canalisations et équipements	Conduit air	Conduit en fibres-ciment	S56
Vol 11 (Comble)	Conduits, canalisations et équipements	Conduit air	Conduit en fibres-ciment	S57
Vol 11 (Comble)	Conduits, canalisations et équipements	Conduit air	Conduit en fibres-ciment	S58
Vol 11 (Comble)	Conduits, canalisations et équipements	Conduit air	Conduit en fibres-ciment	S59

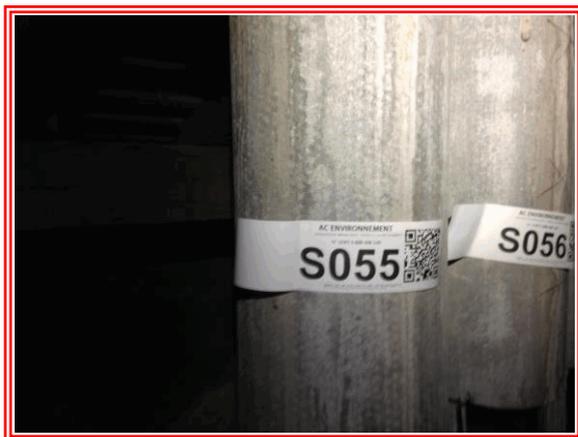
S55 - 1 (A55)

Combles	Vol 11 (Comble)	Conduit air	Conduit en fibres-ciment	S55	Réalisation d'un sondage		S55 - 1				Présence sur jugement personnel de l'opérateur de repérage
Combles	Vol 11 (Comble)	Conduit air	Conduit en fibres-ciment	S56	Réalisation d'un sondage		S56 - 1				Présence sur jugement personnel de l'opérateur de repérage
Combles	Vol 11 (Comble)	Conduit air	Conduit en fibres-ciment	S57	Réalisation d'un sondage		S57 - 1				Présence sur jugement personnel de l'opérateur de repérage

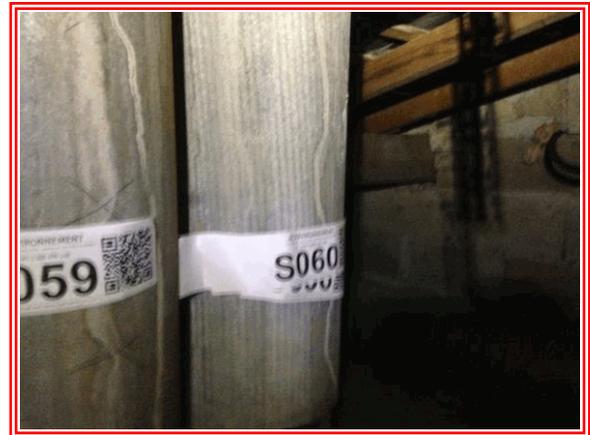
S60 - 1 (A60)

Vol 11 (Comble)	Conduits, canalisations et équipements	Conduit air	Conduit en fibres-ciment	S60
