## Rapport de mission de repérage des matériaux et produits contenant de l'amiante avant travaux

| Adresse : | LES GRANDS PRES |
| CP - Ville : | 53600 EVRON |
| Désignation : | Bâtiment composé de 1 cage et de 2 étages |

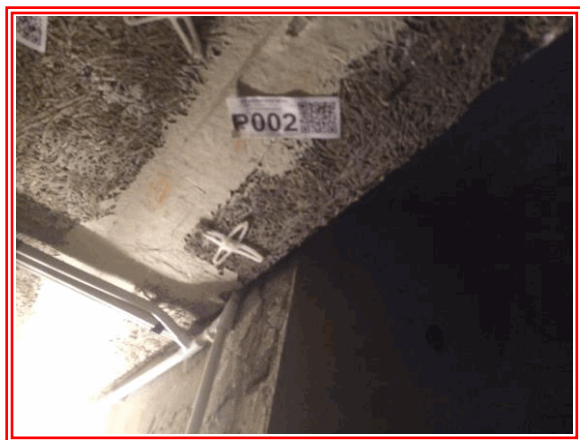
002FH002022-1 n°2 - 2 (P2)

| Localisation | Catégorie | Composant | Partie de composant | Sur avis / réf pré. |
|---|---|---|---|---|
| Vol 3 (PC R-1) | Plafond et faux-plafonds | Plafonds | Panneaux vissés | P2 |
| Vol 4 (Local poubelle) | Plafond et faux-plafonds | Plafonds | Panneaux vissés | P2 |

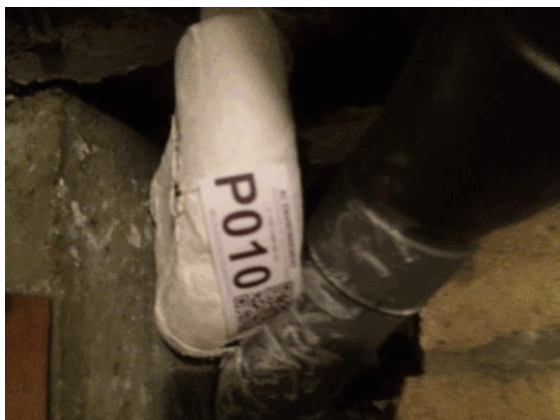
002FH002022-1 n°10 - 2 (P10)

| Plan | Localisation | Composant | Partie composant | Descriptif de l'action menée | | | | Laboratoire | | | Conclusion |
|---|---|---|---|---|---|---|---|---|---|---|---|
| Sous sol | Vol 3 (PC R-1) | Conduit eau | Calorifugeage | P10 | Réalisation d'un prélèvement | Enduit, blanc | 002FH0020<br>22-1 n°10 - 1 -<br>002FH0020<br>22-1 n°10 - 2 | P10 | Matériau noir en mousse + toile blanche plâtrée | Négatif | Négatif sur analyse |

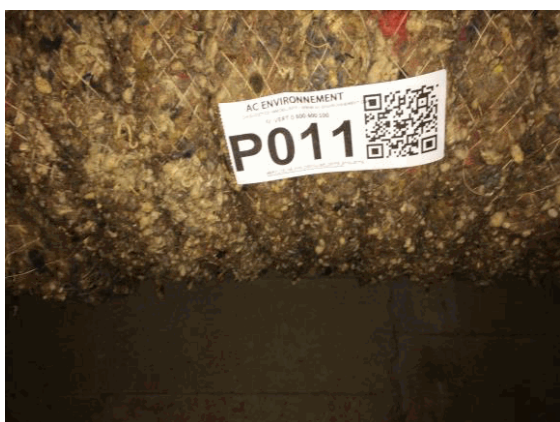
002FH002022-1 n°11 - 2 (P11)

| Plan | Localisation | Composant | Partie composant | Descriptif de l'action menée | | | | Laboratoire | | | Conclusion |
|---|---|---|---|---|---|---|---|---|---|---|---|
| Sous sol | Vol 3 (PC R-1) | Conduit eau | Calorifugeage | P11 | Réalisation d'un prélèvement | Laine marron | 002FH0020<br>22-1 n°11 - 1 -<br>002FH0020<br>22-1 n°11 - 2 | P11 | Matériau fibreux multicolore avec poussières | Négatif | Négatif sur analyse |

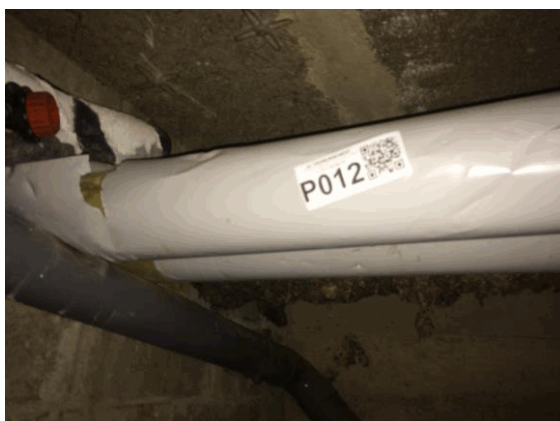
002FH002022-1 n°12 - 1 (P12)

| Plan | Localisation | Composant | Partie composant | Descriptif de l'action menée | | | | Laboratoire | | | Conclusion |
|---|---|---|---|---|---|---|---|---|---|---|---|
| Sous sol | Vol 3 (PC R-1) | Conduit eau | Calorifugeage | P12 | Réalisation d'un prélèvement | Dans coque PVC | 002FH0020<br>22-1 n°12 - 1 -<br>002FH0020<br>22-1 n°12 - 2 | P12 | Matériau fibreux beige + matériau plâtreux blanc en faible quantité en vrac | Négatif | Négatif sur analyse |

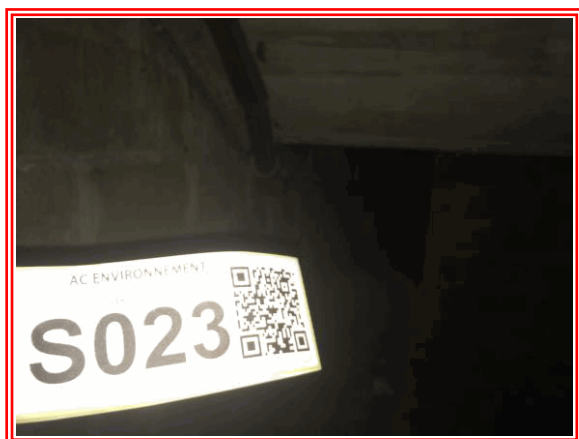
S23 - 1 (A23)

| Localisation | Catégorie | Composant | Partie de composant | Sur avis / réf pré. |
|---|---|---|---|---|
| Vol 7 (Vide sanitaire) | Conduits, canalisations et équipements | Conduit eau | Conduit en fibres-ciment | S23 |

| Plan | Localisation | Composant | Partie composant | Descriptif de l'action menée | | | | Laboratoire | | | Conclusion |
|---|---|---|---|---|---|---|---|---|---|---|---|
| Sous sol | Vol 7 (Vide sanitaire) | Conduit eau | Conduit en fibres-ciment | S23 | Réalisation d'un sondage | | S23 - 1 | | | | Présence sur jugement personnel de l'opérateur de repérage |

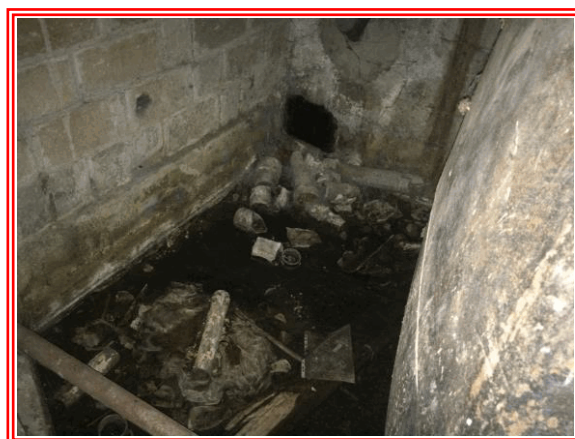
S24 - 1 (A24)

| Localisation | Catégorie | Composant | Partie de composant | Sur avis / réf pré. |
|---|---|---|---|---|
| Vol 5 (Local cuve) | Conduits, canalisations et équipements | Conduit fluide non identifié | Conduit en fibres-ciment | S24 |

| Plan | Localisation | Composant | Partie composant | Descriptif de l'action menée | | | | Laboratoire | | | Conclusion |
|---|---|---|---|---|---|---|---|---|---|---|---|
| Sous sol | Vol 5 (Local cuve) | Conduit fluide non identifié | Conduit en fibres-ciment | S24 | Réalisation d'un sondage | Présence de nombreux débris de conduits fibrociment au sol | S24 - 1 | | | | Présence sur jugement personnel de l'opérateur de repérage |

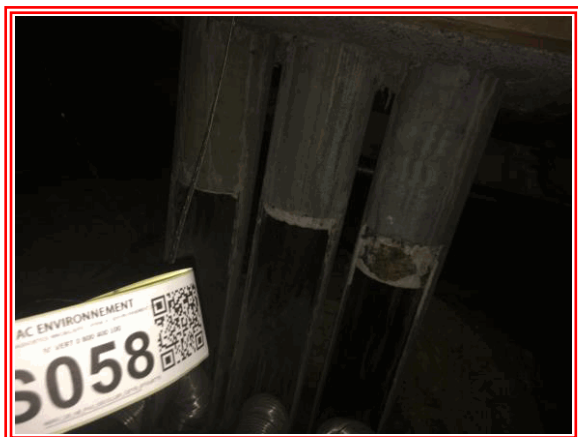
S58 - 1 (A58)

| Localisation | Catégorie | Composant | Partie de composant | Sur avis / réf pré. |
|---|---|---|---|---|
| Vol 11 (Comble) | Conduits, canalisations et équipements | Conduit air | Conduit en fibres-ciment | S58 |

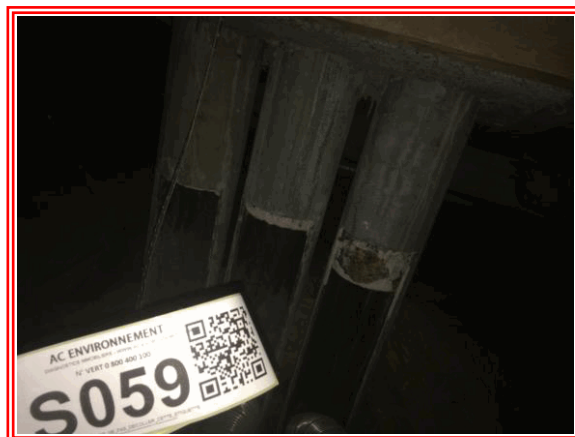
S59 - 1 (A59)

| Localisation | Catégorie | Composant | Partie de composant | Sur avis / réf pré. |
|---|---|---|---|---|
| Vol 11 (Comble) | Conduits, canalisations et équipements | Conduit air | Conduit en fibres-ciment | S59 |

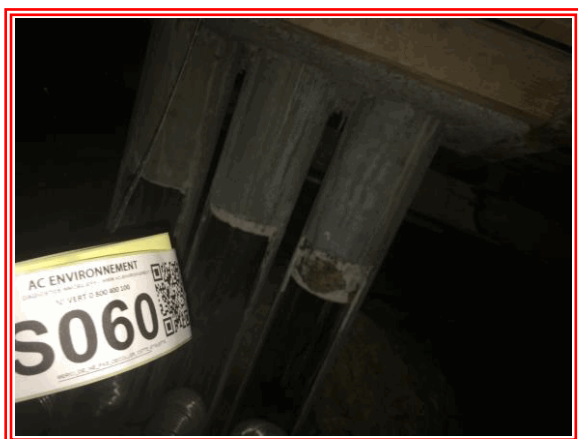
S60 - 1 (A60)

| Localisation | Catégorie | Composant | Partie de composant | Sur avis / réf pré. |
|---|---|---|---|---|
| Vol 11 (Comble) | Conduits, canalisations et équipements | Conduit air | Conduit en fibres-ciment | S60 |

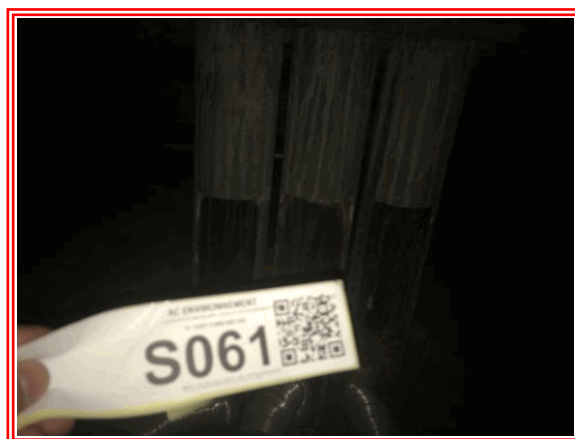
S61 - 1 (A61)

| Localisation | Catégorie | Composant | Partie de composant | Sur avis / réf pré. |
|---|---|---|---|---|
| Vol 11 (Comble) | Conduits, canalisations et équipements | Conduit air | Conduit en fibres-ciment | S61 |

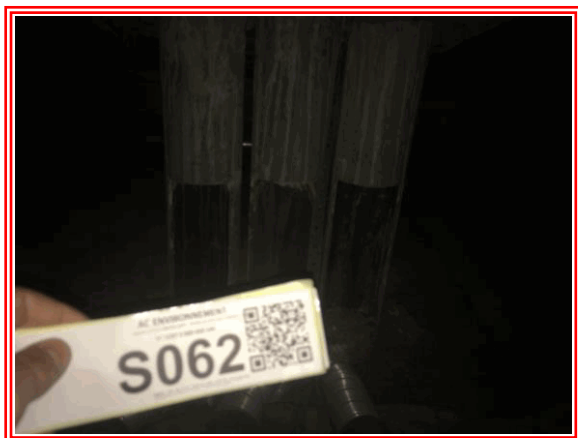
S62 - 1 (A62)

| Localisation | Catégorie | Composant | Partie de composant | Sur avis / réf pré. |
|---|---|---|---|---|
| Vol 11 (Comble) | Conduits, canalisations et équipements | Conduit air | Conduit en fibres-ciment | S62 |

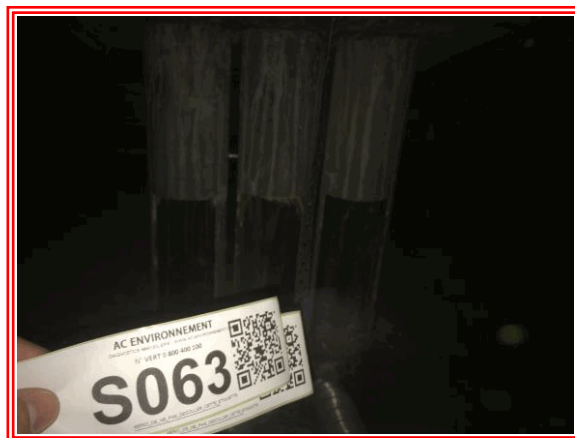
S63 - 1 (A63)

| Localisation | Catégorie | Composant | Partie de composant | Sur avis / réf pré. |
|---|---|---|---|---|
| Vol 11 (Comble) | Conduits, canalisations et équipements | Conduit air | Conduit en fibres-ciment | S63 |
