## Rapport de mission de repérage des matériaux et produits contenant de l'amiante avant travaux

Adresse :	LES GRANDS PRES
CP - Ville :	53600 EVRON
Référence client :	_0005500005_
Date du repérage :	06/04/2017
Désignation :	Bâtiment composé de 1 cage et de 2 étages

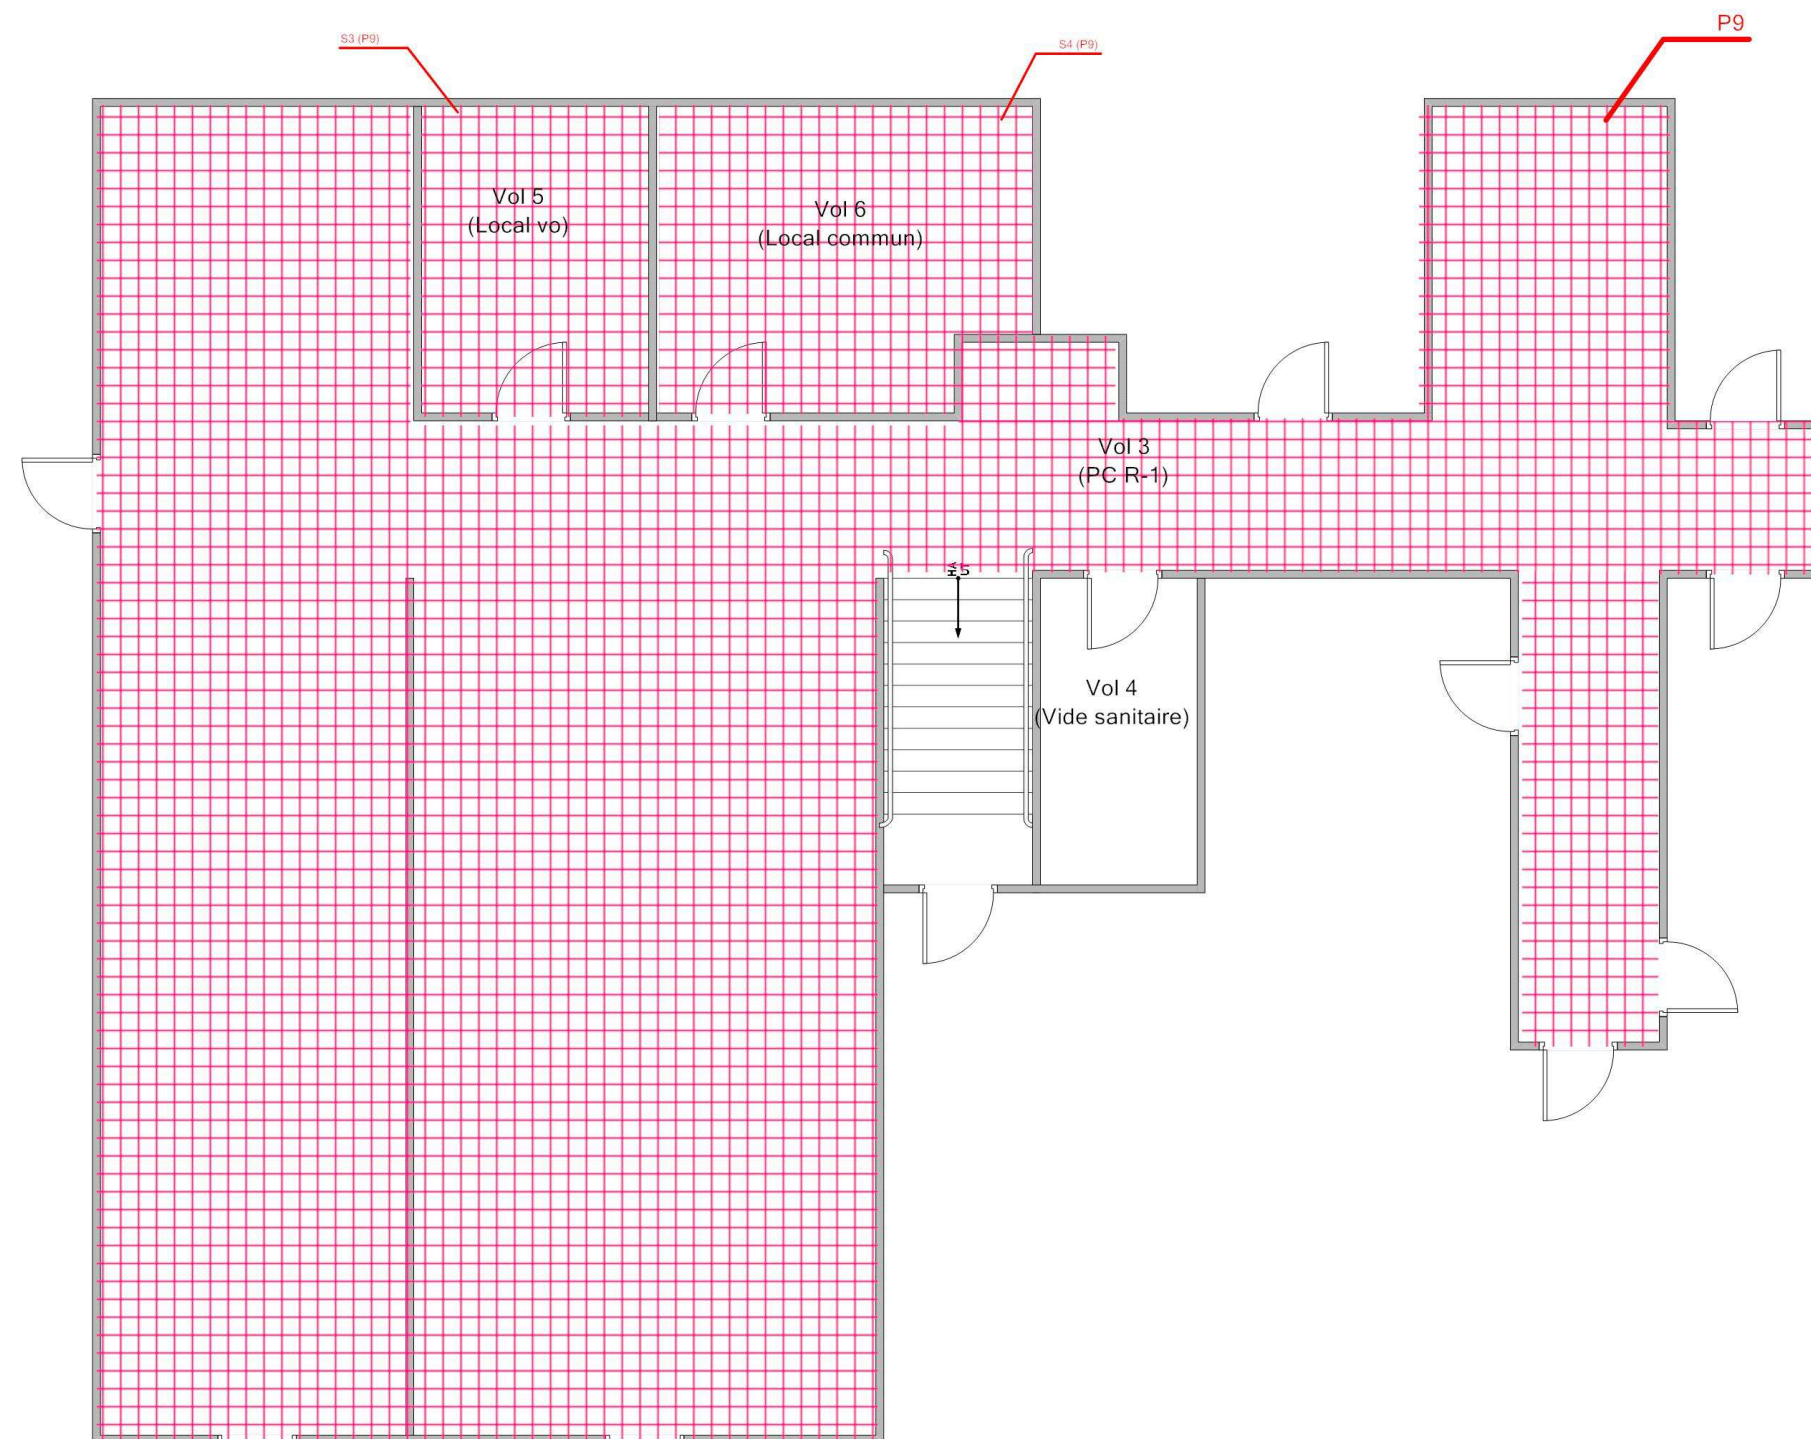
# SOUS SOL - MPCA PLAFOND ET FAUX-PLAFONDS

P9 : Panneaux vissés
--	----------------------

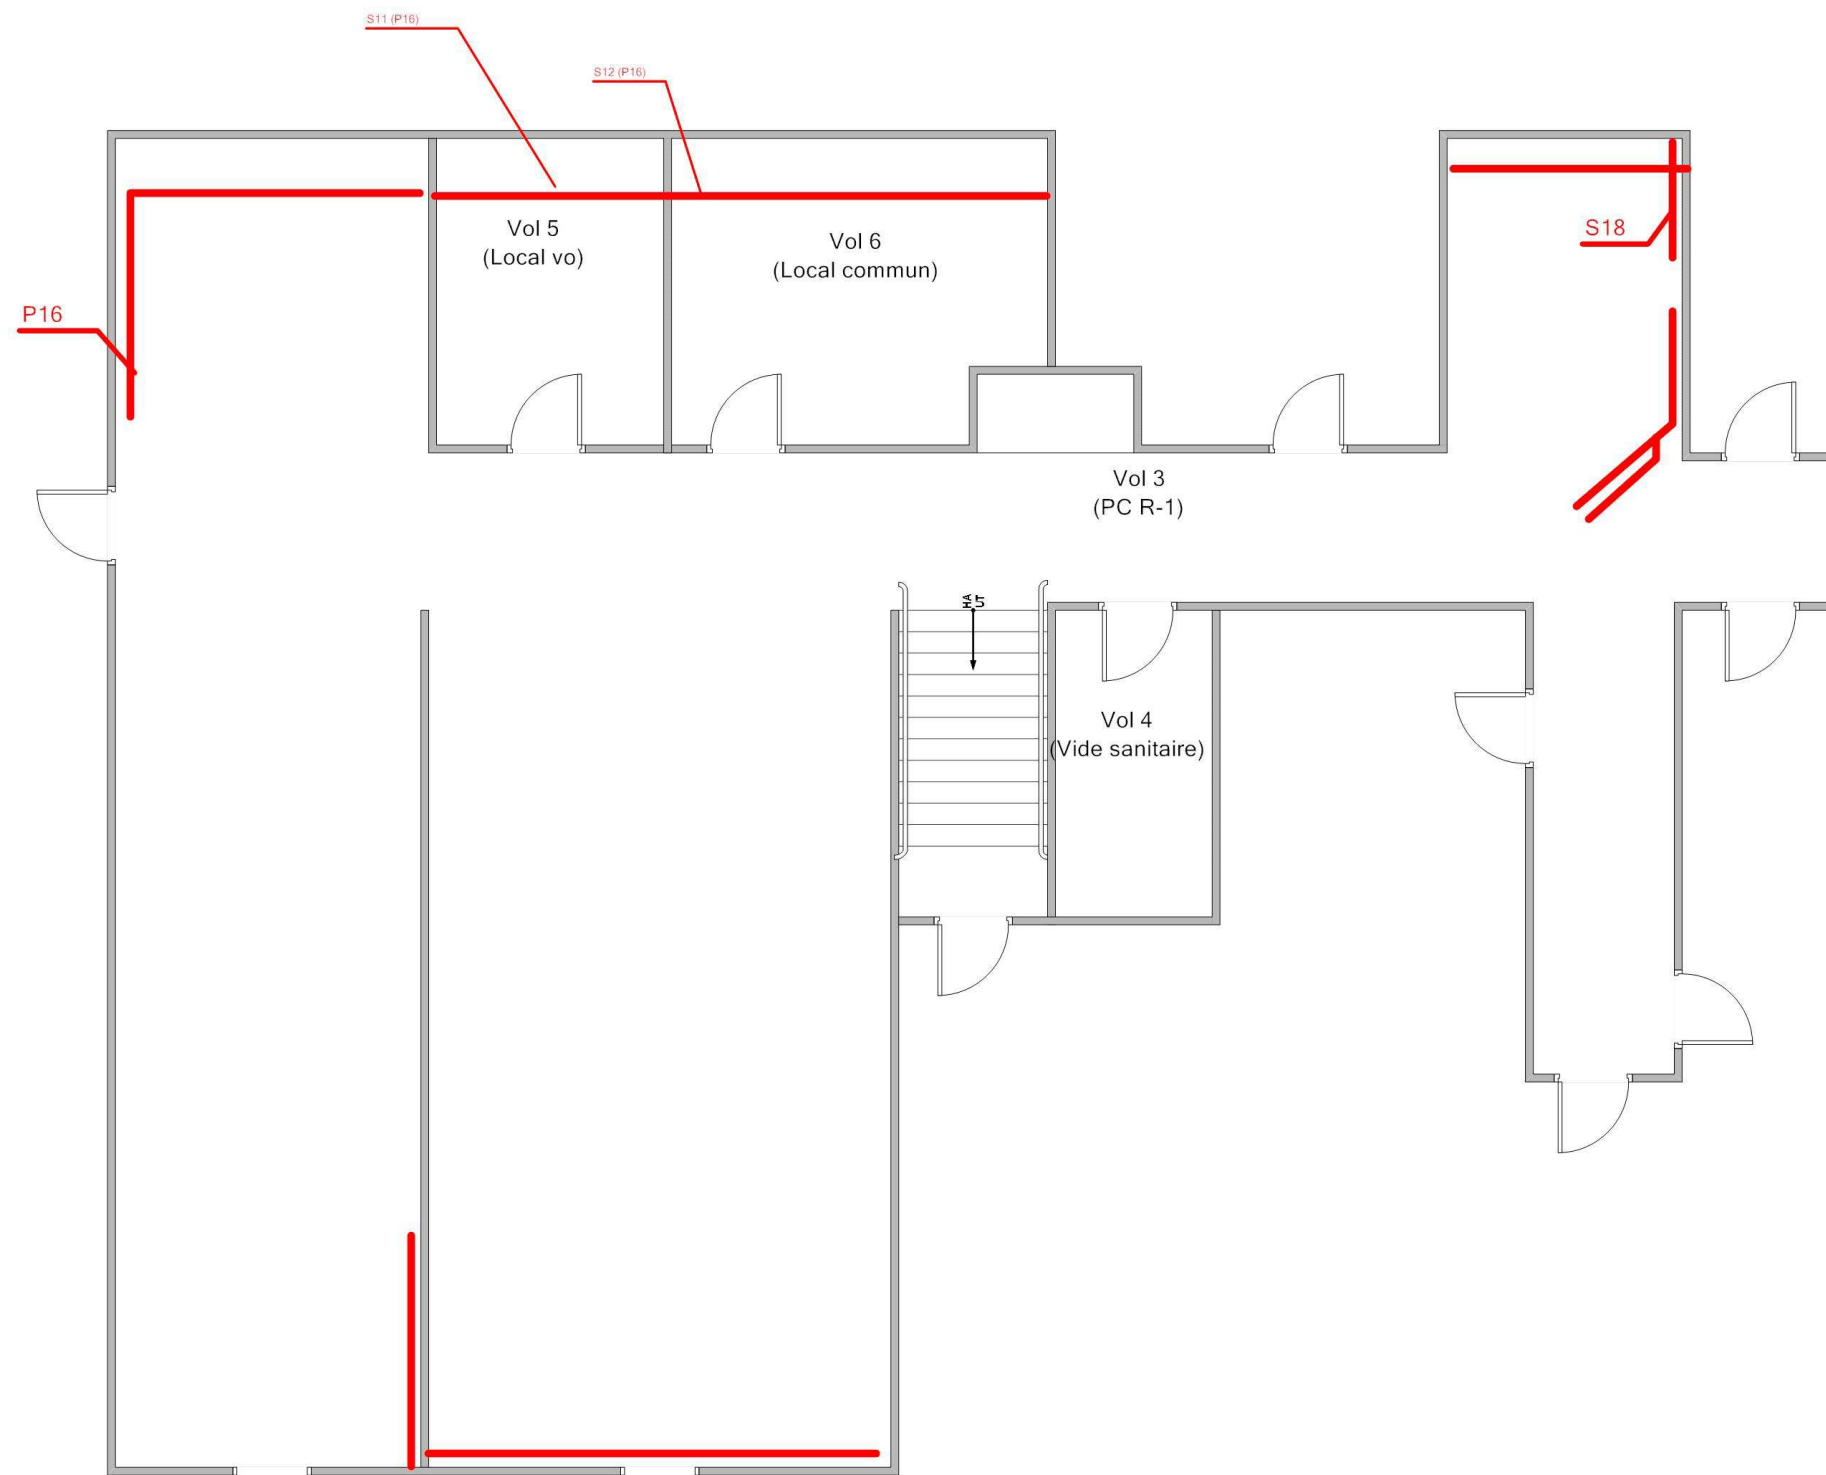
**SOUS SOL - MPCA CONDUITS, CANALISATIONS ET ÉQUIPEMENTS**

P16 : Calorifugeage
	S18: Conduit en fibres-ciment
