## Rapport de mission de repérage des matériaux et produits contenant de l'amiante avant travaux

| Adresse : | LES GRANDS PRES |
| CP - Ville : | 53600 EVRON |
| Désignation : | Bâtiment composé de 1 cage et de 2 étages |

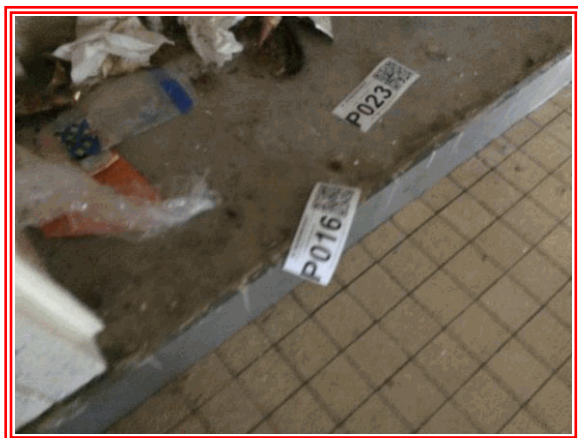
002FH002023-1 n°16 - 2 (P16)

| Localisation | Catégorie | Composant | Partie de composant | Sur avis / réf pré. |
|---|---|---|---|---|
| Vol 7 (PC RDC) | Revêtement de mur | Revêtement de mur | Colle de carrelage (plinthe) | P16 |

3 des 8 colles de plinthes intérieures sont revenues amiantées. Il est nécessaire de réaliser des prélèvements complémentaires sur les colles revenues non amiantées pour confirmer ou non les premiers résultats obtenus. (Bâtiments 3 / 4 / 5 / 8 / 9)

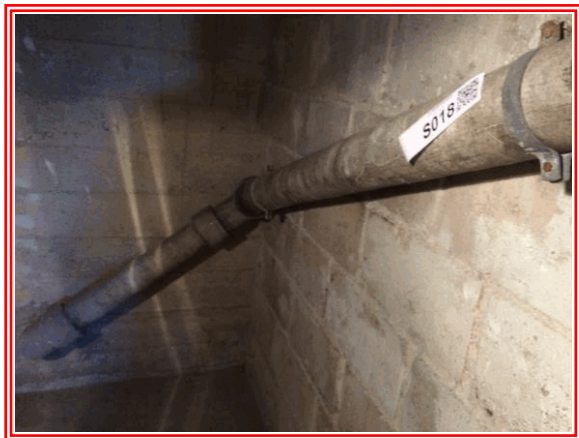
S18 - 1 (A18)

| Localisation | Catégorie | Composant | Partie de composant | Sur avis / réf pré. |
|---|---|---|---|---|
| Vol 5 (Local vo) | Conduits, canalisations et équipements | Conduit air | Conduit en fibres-ciment | S18 |

| Référence | Localisation | Action |
|---|---|---|
| <b>S18 - 1 (A18)</b> | <b>Sous sol - Vol 5<br/>(Local vo)</b> | <b>Présence sur décision de l'opérateur de repérage</b> |

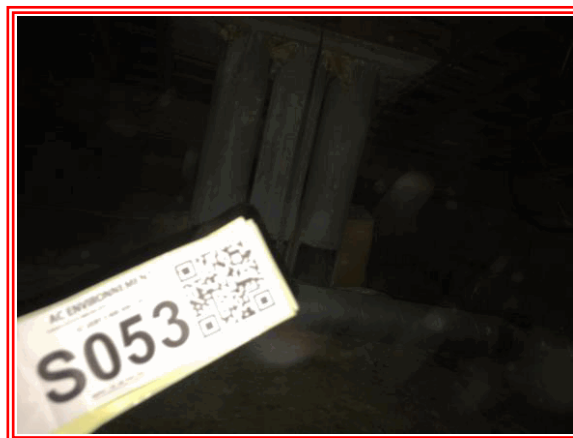
S53 - 2 (A53)

| Localisation | Catégorie | Composant | Partie de composant | Sur avis / réf pré. |
|---|---|---|---|---|
| Vol 10 (Comble) | Conduits, canalisations et équipements | Conduit air | Conduit en fibres-ciment | S53 |

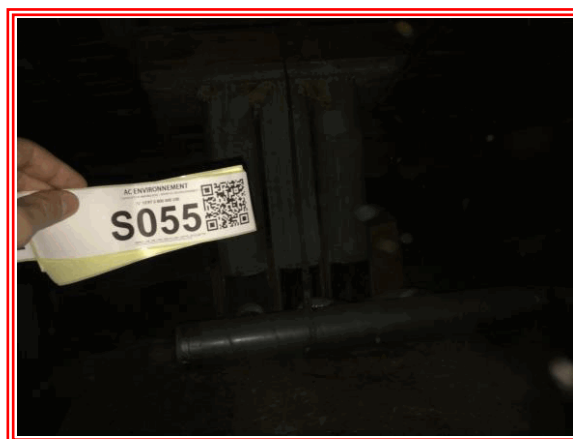
S55 - 2 (A55)

| Localisation | Catégorie | Composant | Partie de composant | Sur avis / réf pré. |
|---|---|---|---|---|
| Vol 10 (Comble) | Conduits, canalisations et équipements | Conduit air | Conduit en fibres-ciment | S55 |

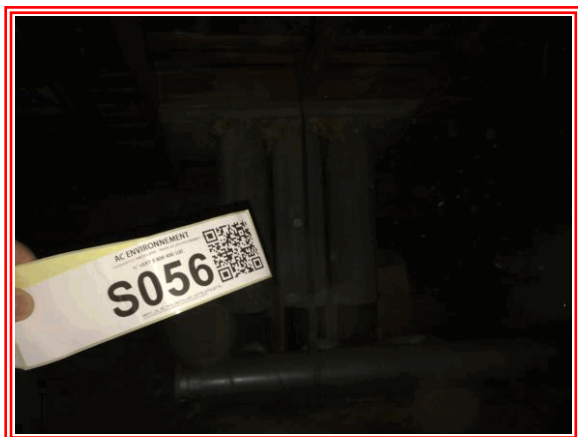
S56 - 2 (A56)

| Localisation | Catégorie | Composant | Partie de composant | Sur avis / réf pré. |
|---|---|---|---|---|
| Vol 10 (Comble) | Conduits, canalisations et équipements | Conduit air | Conduit en fibres-ciment | S56 |

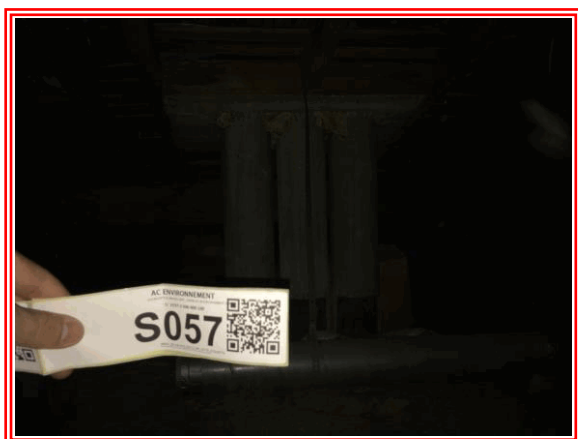
S57 - 2 (A57)

| Localisation | Catégorie | Composant | Partie de composant | Sur avis / réf pré. |
|---|---|---|---|---|
| Vol 10 (Comble) | Conduits, canalisations et équipements | Conduit air | Conduit en fibres-ciment | S57 |
