Rapport de mission de repérage des matériaux et produits contenant de l'amiante avant travaux

Adresse :	LES GRANDS PRES
CP - Ville :	53600 EVRON
Référence client :	_0005500008_
Date du repérage :	05/04/2017
Désignation :	Bâtiment composé de 4 cages et de 1 étage

C	Opérateur de repérage	D	Personne autorisant l'émission du rapport conformément à la norme NF 46-020
Compagnie & Siret : Nom : Accompagnateur : Date de repérage :	AC Environnement (N° 441355914) PALLUEL Matthieu D.JOUSSELIN (0 800 400 100) 05/04/2017	Nom : MORA Denis Date du rapport : 22/04/2017 A Riorges, le 22/04/2017

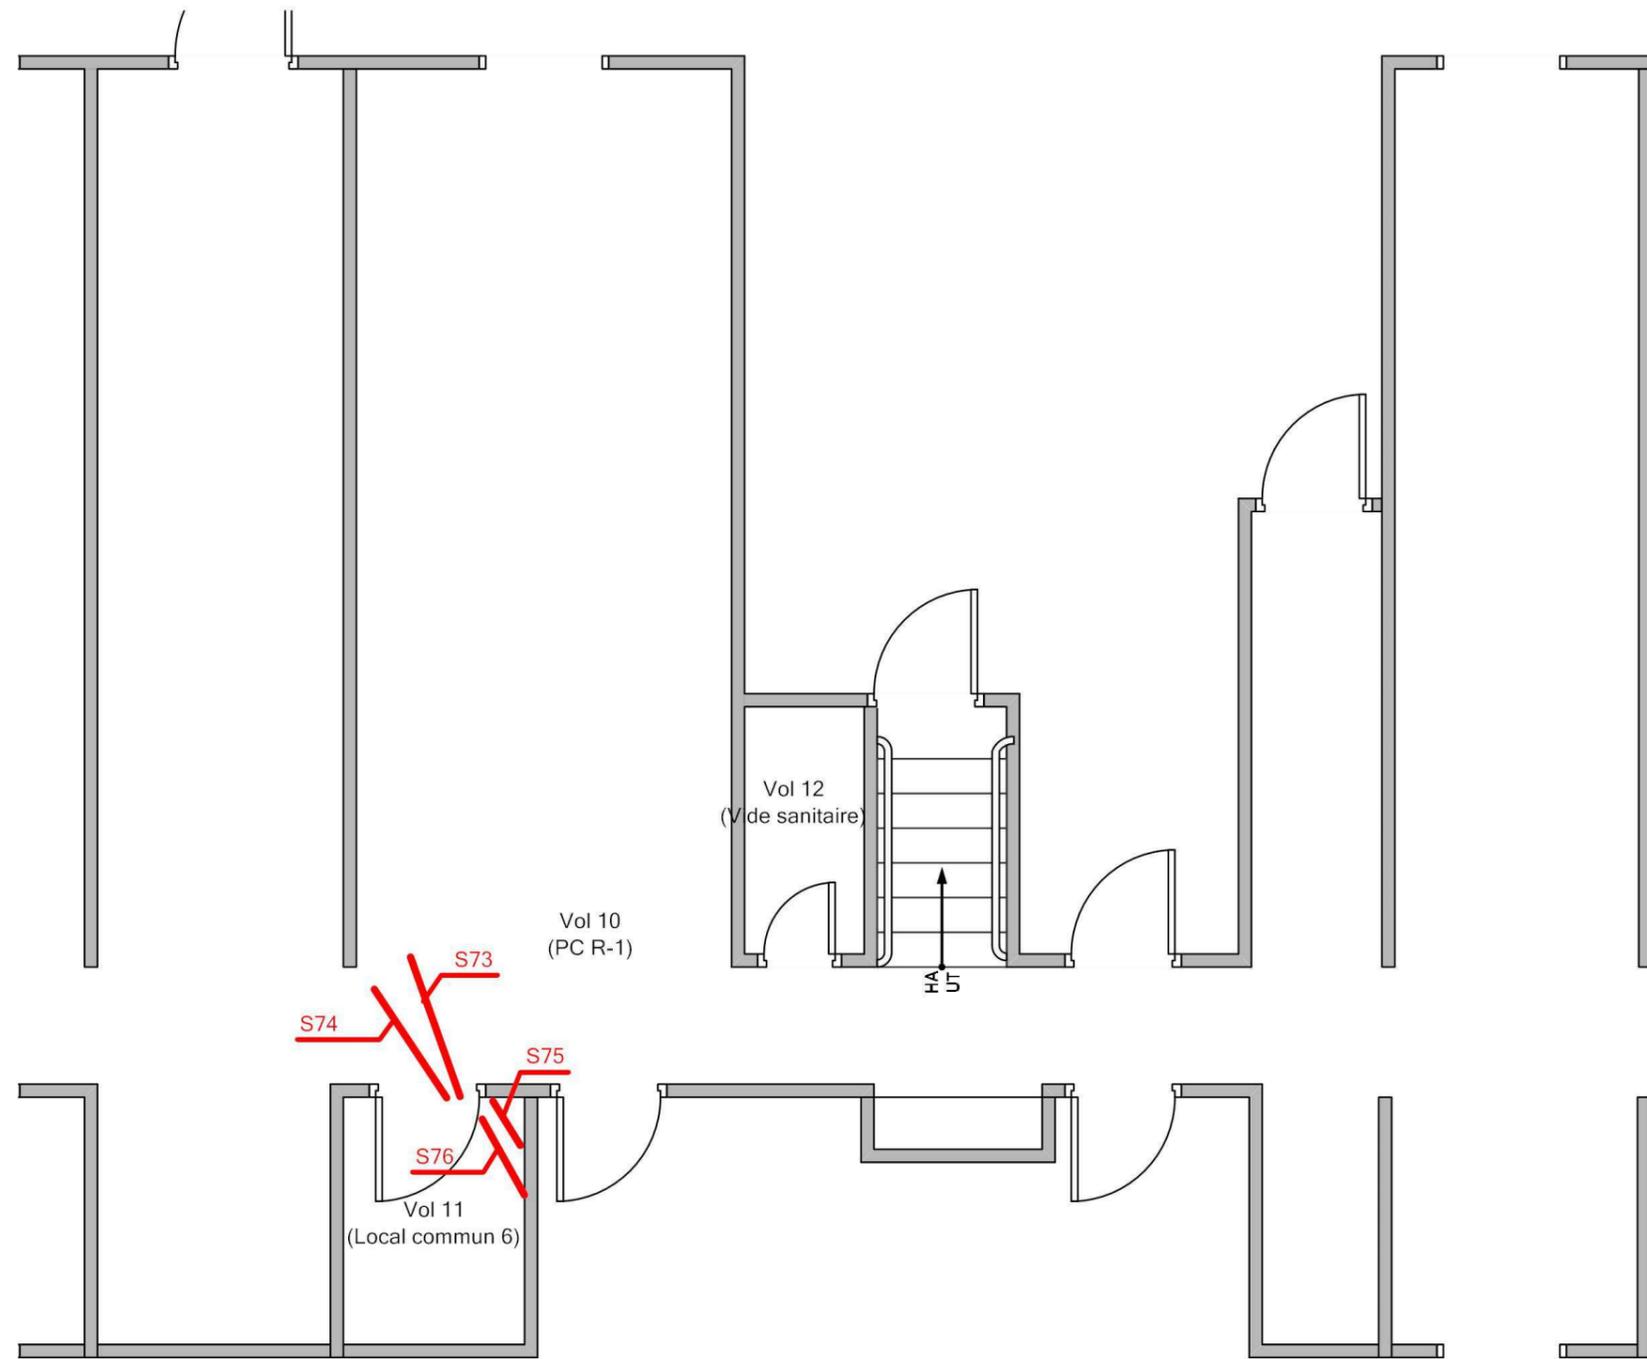
SOUS SOL - CAGE 24 - MPCA CONDUITS, CANALISATIONS ET ÉQUIPEMENTS

S75: Conduit en fibres-ciment
	S74: Conduit en fibres-ciment
	S76: Conduit en fibres-ciment
	S73: Conduit en fibres-ciment

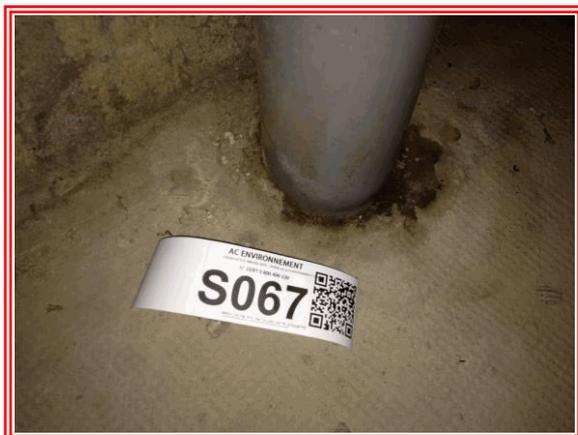
S67 - 1 (A67)

Localisation	Catégorie	Composant	Partie de composant	Sur avis / réf pré.
Vol 13 (PC R-1)	Conduits, canalisations et équipements	Conduit eau	Conduit en fibres-ciment	S67
Vol 10 (PC R-1)	Conduits, canalisations et équipements	Conduit eau	Conduit en fibres-ciment	S73
Vol 10 (PC R-1)	Conduits, canalisations et équipements	Conduit eau	Conduit en fibres-ciment	S74
Vol 11 (Local commun 6)	Conduits, canalisations et équipements	Conduit eau	Conduit en fibres-ciment	S75
Vol 11 (Local commun 6)	Conduits, canalisations et équipements	Conduit eau	Conduit en fibres-ciment	S76
Vol 6 (PC R-1)	Conduits, canalisations et équipements	Conduit eau	Conduit en fibres-ciment	S97
Vol 2 (PC R-1)	Conduits, canalisations et équipements	Conduit eau	Conduit en fibres-ciment	S102
Vol 2 (PC R-1)	Conduits, canalisations et équipements	Conduit eau	Conduit en fibres-ciment	S103
Vol 31 (Comble 3)	Conduits, canalisations et équipements	Conduit air	Conduit en fibres-ciment	S241

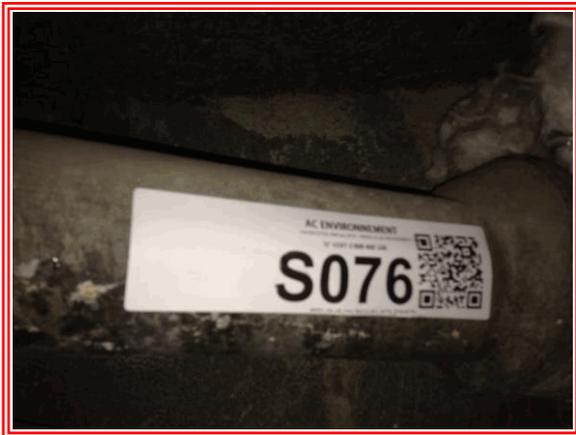
S76 - 1 (A76)

Sous sol	Vol 11 (Local commun 6)	Conduit eau	Conduit en fibres-ciment	S76	Réalisation d'un sondage		S76 - 1				Présence sur jugement personnel de l'opérateur de repérage
Sous sol	Vol 10 (PC R-1)	Conduit eau	Calorifugeage	P17	Réalisation d'un prélèvement	Enduit, blanc	002LQ0010 29 n°17 - 1 - 002LQ0010 29 n°17 - 2	P17	Matériau noir en mousse + toile blanche plâtrée + peinture	Négatif	Négatif sur analyse
Sous sol	Vol 2 (PC R-1) - Vol 3 (Local commun 1)	Conduit eau	Calorifugeage	S98 - S100	Sondage et extension de la zone homogène du prélèvement P17	Enduit, blanc	002LQ0010 29 n°17 - 1 - 002LQ0010 29 n°17 - 2	P17	Matériau noir en mousse + toile blanche plâtrée + peinture	Négatif	Négatif sur analyse

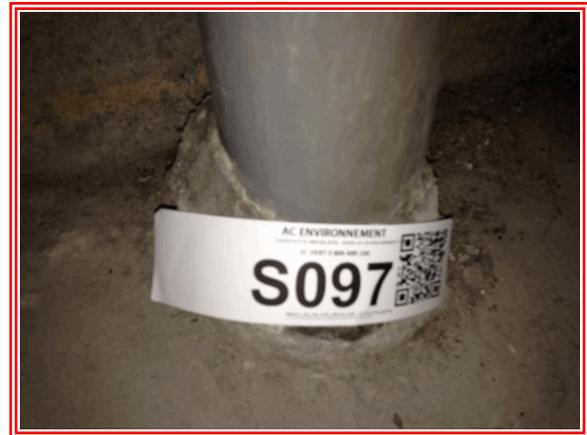
S97 - 1 (A97)

S97: Conduit en fibres-ciment

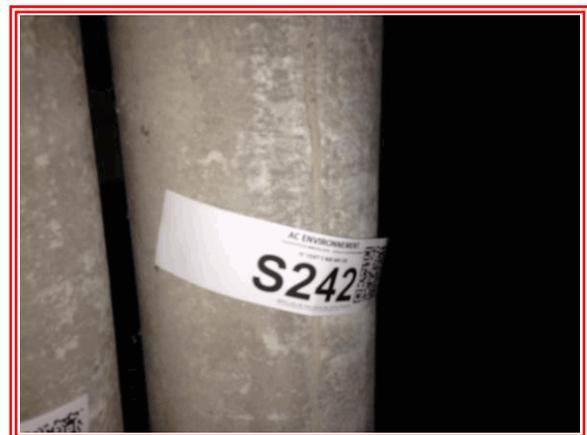
S242 - 1 (A242)

Vol 31 (Comble 3)	Conduits, canalisations et équipements	Conduit air	Conduit en fibres-ciment	S242

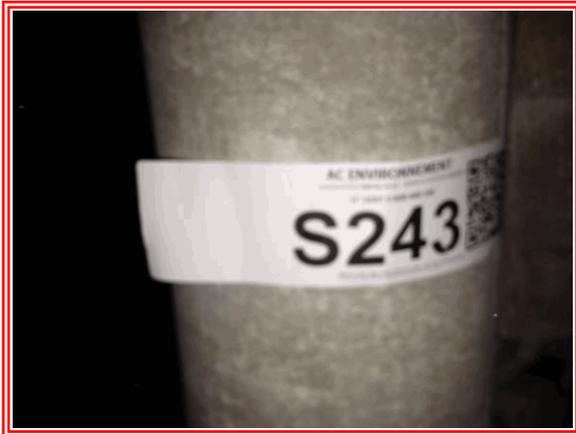
S243 - 1 (A243)

Vol 31 (Comble 3)	Conduits, canalisations et équipements	Conduit air	Conduit en fibres-ciment	S243
Vol 31 (Comble 3)	Conduits, canalisations et équipements	Conduit air	Conduit en fibres-ciment	S244
Vol 29 (Comble 1)	Conduits, canalisations et équipements	Conduit air	Conduit en fibres-ciment	S268
Vol 29 (Comble 1)	Conduits, canalisations et équipements	Conduit air	Conduit en fibres-ciment	S269
Vol 29 (Comble 1)	Conduits, canalisations et équipements	Conduit air	Conduit en fibres-ciment	S270
Vol 29 (Comble 1)	Conduits, canalisations et équipements	Conduit air	Conduit en fibres-ciment	S271
Vol 30 (Comble 2)	Conduits, canalisations et équipements	Conduit air	Conduit en fibres-ciment	S272
Vol 30 (Comble 2)	Conduits, canalisations et équipements	Conduit air	Conduit en fibres-ciment	S273
Vol 30 (Comble 2)	Conduits, canalisations et équipements	Conduit air	Conduit en fibres-ciment	S274
Vol 30 (Comble 2)	Conduits, canalisations et équipements	Conduit air	Conduit en fibres-ciment	S275

Combles cage 24	Vol 31 (Comble 3)	Conduit air	Conduit en fibres-ciment	S243	Réalisation d'un sondage		S243 - 1			Présence sur jugement personnel de l'opérateur de repérage
Combles cage 24	Vol 31 (Comble 3)	Conduit air	Conduit en fibres-ciment	S244	Réalisation d'un sondage		S244 - 1			Présence sur jugement personnel de l'opérateur de repérage

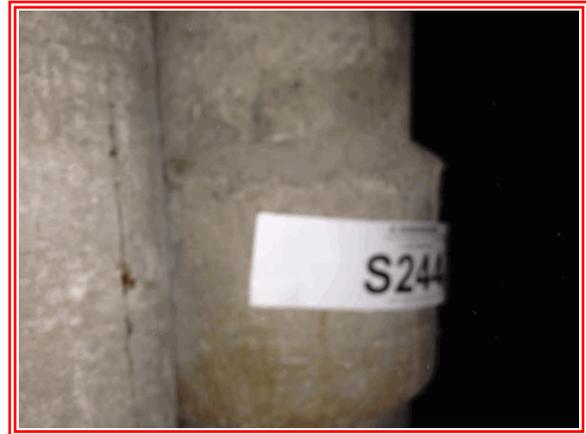
S244 - 1 (A244)

S244: Conduit en fibres-ciment

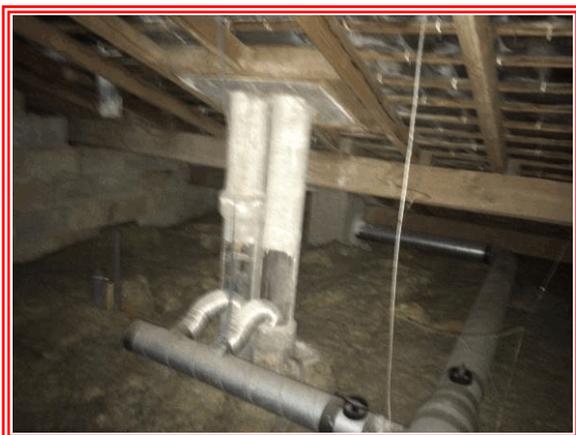
S269 - 1 (A269)

S269: Conduit en fibres-ciment

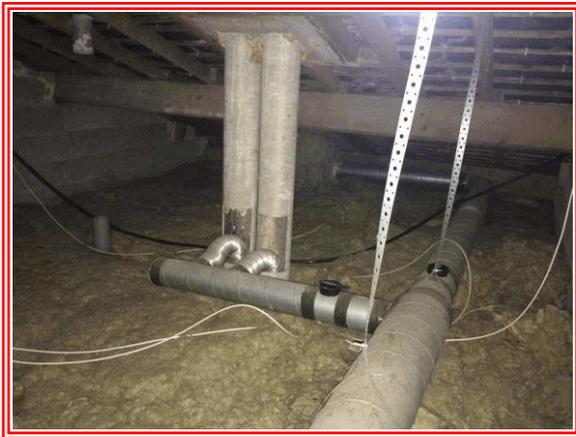
S273 - 1 (A273)

Combles cage 22	Vol 30 (Comble 2)	Conduit air	Conduit en fibres-ciment	S273	Réalisation d'un sondage		S273 - 1			Présence sur jugement personnel de l'opérateur de repérage
Combles cage 22	Vol 30 (Comble 2)	Conduit air	Conduit en fibres-ciment	S274	Réalisation d'un sondage		S274 - 1			Présence sur jugement personnel de l'opérateur de repérage

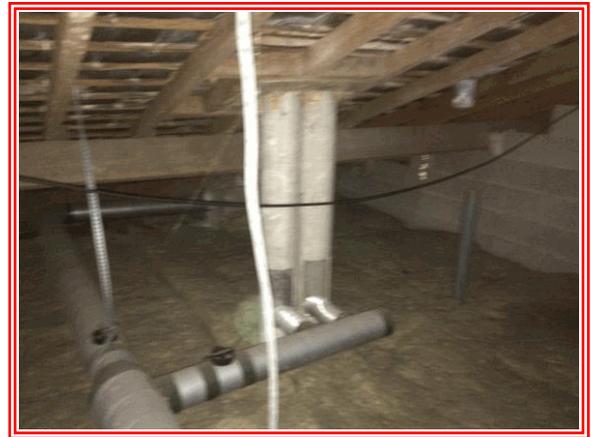
S274 - 1 (A274)

S274: Conduit en fibres-ciment

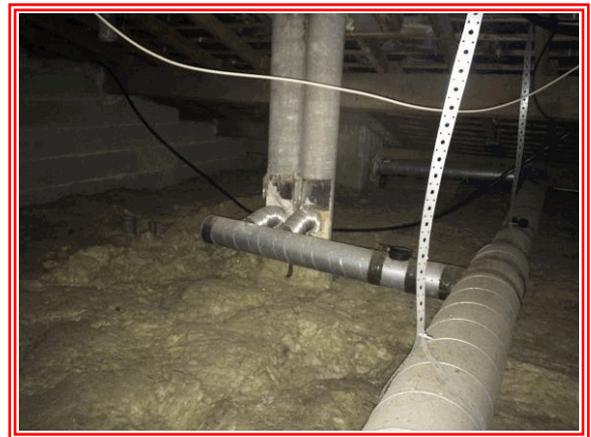
S276 - 1 (A276)

Vol 32 (Comble 4)	Conduits, canalisations et équipements	Conduit air	Conduit en fibres-ciment	S276
Vol 32 (Comble 4)	Conduits, canalisations et équipements	Conduit air	Conduit en fibres-ciment	S277
Vol 32 (Comble 4)	Conduits, canalisations et équipements	Conduit air	Conduit en fibres-ciment	S278
Vol 32 (Comble 4)	Conduits, canalisations et équipements	Conduit air	Conduit en fibres-ciment	S279

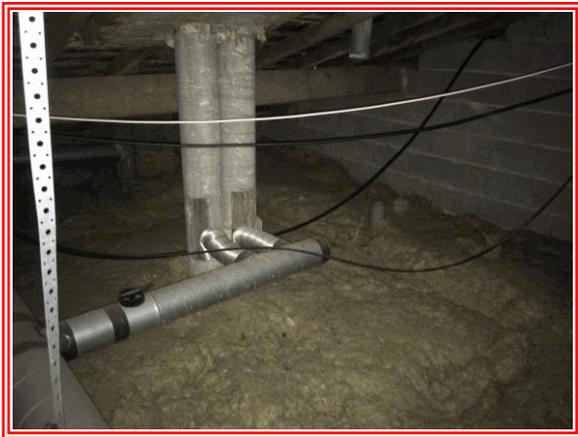
S279 - 1 (A279)

S279: Conduit en fibres-ciment
