## Rapport de mission de repérage des matériaux et produits contenant de l'amiante avant travaux

| Adresse : | LES GRANDS PRES |
| CP - Ville : | 53600 EVRON |
| Désignation : | Bâtiment composé de 1 cage et de 2 étages |

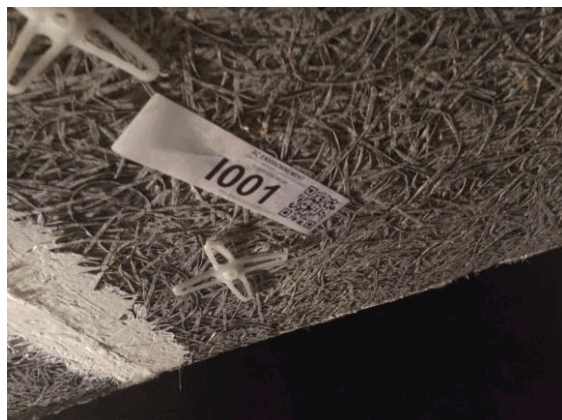
002LQ001030 n°7 - 1 (P7)

| Plan | Localisation | Composant | Partie composant | Descriptif de l'action menée | | | | Laboratoire | | | Conclusion |
|---|---|---|---|---|---|---|---|---|---|---|---|
| Sous sol | Vol 1 (PC R-1) | Conduit eau | Calorifugeage | P7 | Réalisation d'un prélèvement | Laine marron | 002LQ0010<br>30 n°7 - 1 -<br>002LQ0010<br>30 n°7 - 2 | P7 | Matériau fibreux blanc + matériau fibreux multicolore avec poussières non séparable | Négatif | Négatif sur analyse |

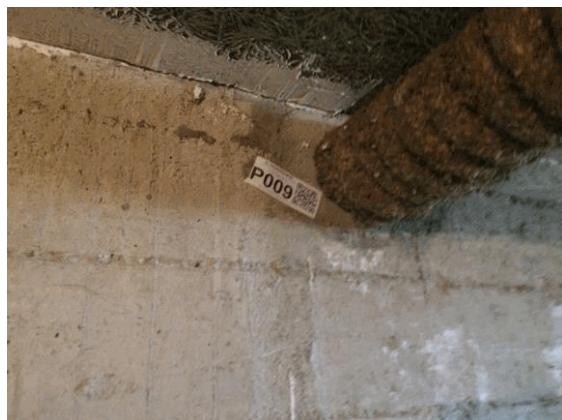
002LQ001030 n°10 - 1 (P10)

| Plan | Localisation | Composant | Partie composant | Descriptif de l'action menée | | | | Laboratoire | | | Conclusion |
|---|---|---|---|---|---|---|---|---|---|---|---|
| Sous sol | Vol 1 (PC R-1) | Conduit eau | Calorifugeage | P10 | Réalisation d'un prélèvement | Enduit, blanc | 002LQ0010<br>30 n°10 - 1 -<br>002LQ0010<br>30 n°10 - 2 | P10 | Matériau noir en mousse + toile blanche plâtrée en vrac non séparable | Négatif | Négatif sur analyse |

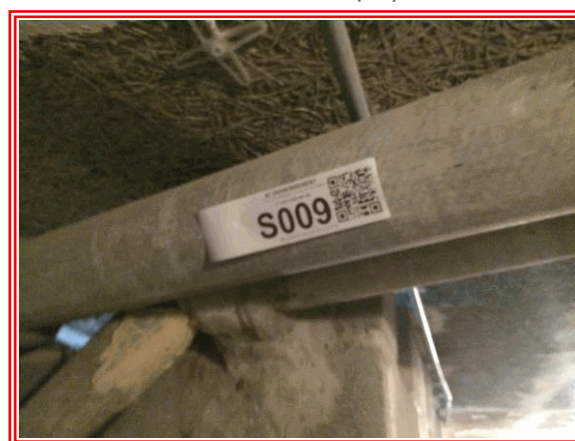
S9 - 1 (A9)

| Localisation | Catégorie | Composant | Partie de composant | Sur avis / réf pré. |
|---|---|---|---|---|
| Vol 1 (PC R-1) | Conduits, canalisations et équipements | Conduit eau | Conduit en fibres-ciment | S9 |

| Plan | Localisation | Composant | Partie composant | Descriptif de l'action menée | | | | Laboratoire | | | Conclusion |
|---|---|---|---|---|---|---|---|---|---|---|---|
| Sous sol | Vol 1 (PC R-1) | Conduit eau | Conduit en fibres-ciment | S9 | Réalisation d'un sondage | | S9 - 1 | | | | Présence sur jugement personnel de l'opérateur de repérage |

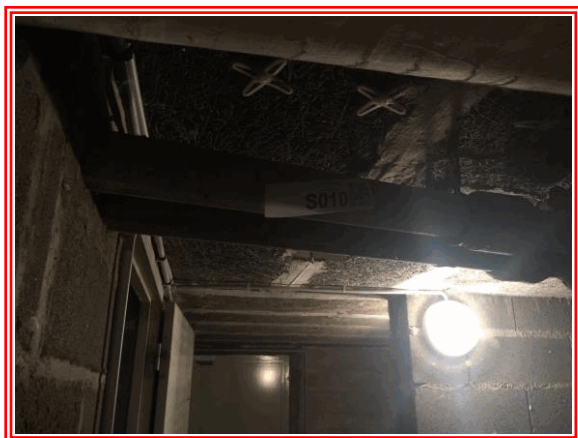
S10 - 1 (A10)

| Localisation | Catégorie | Composant | Partie de composant | Sur avis / réf pré. |
|---|---|---|---|---|
| Vol 1 (PC R-1) | Conduits, canalisations et équipements | Conduit eau | Conduit en fibres-ciment | S10 |

| Plan | Localisation | Composant | Partie composant | Descriptif de l'action menée | | | | Laboratoire | | | Conclusion |
|---|---|---|---|---|---|---|---|---|---|---|---|
| Sous sol | Vol 1 (PC R-1) | Conduit eau | Conduit en fibres-ciment | S10 | Réalisation d'un sondage | | S10 - 1 | | | | Présence sur jugement personnel de l'opérateur de repérage |

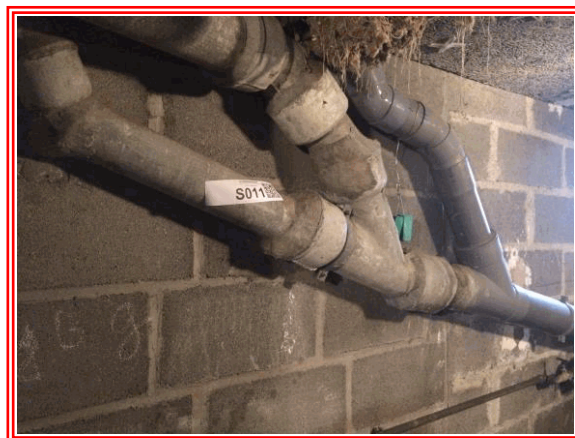
S11 - 1 (A11)

| Localisation | Catégorie | Composant | Partie de composant | Sur avis / réf pré. |
|---|---|---|---|---|
| Vol 3 (Local poubelle) | Conduits, canalisations et équipements | Conduit eau | Conduit en fibres-ciment | S11 |

| Plan | Localisation | Composant | Partie composant | Descriptif de l'action menée | | | | Laboratoire | | | Conclusion |
|---|---|---|---|---|---|---|---|---|---|---|---|
| Sous sol | Vol 3 (Local poubelle) | Conduit eau | Conduit en fibres-ciment | S11 | Réalisation d'un sondage | | S11 - 1 | | | | Présence sur jugement personnel de l'opérateur de repérage |

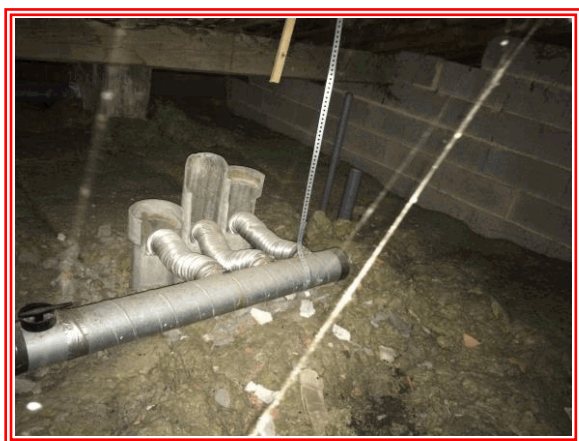
S49 - 1 (A49)

| Localisation | Catégorie | Composant | Partie de composant | Sur avis / réf pré. |
|---|---|---|---|---|
| Vol 9 (Comble) | Conduits, canalisations et équipements | Conduit air | Conduit en fibres-ciment | S49 |

| Plan | Localisation | Composant | Partie composant | Descriptif de l'action menée | | | | Laboratoire | | | Conclusion |
|---|---|---|---|---|---|---|---|---|---|---|---|
| Combles | Vol 9 (Comble) | Conduit air | Conduit en fibres-ciment | S49 | Réalisation d'un sondage | | S49 - 1 | | | | Présence sur jugement personnel de l'opérateur de repérage |

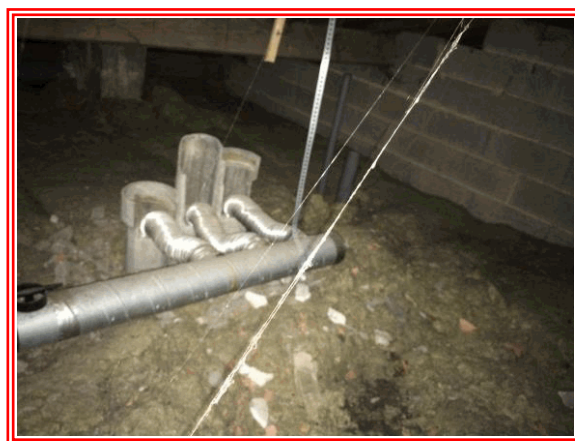
S50 - 1 (A50)

| Localisation | Catégorie | Composant | Partie de composant | Sur avis / réf pré. |
|---|---|---|---|---|
| Vol 9 (Comble) | Conduits, canalisations et équipements | Conduit air | Conduit en fibres-ciment | S50 |

| Plan | Localisation | Composant | Partie composant | Descriptif de l'action menée | | | | Laboratoire | | | Conclusion |
|---|---|---|---|---|---|---|---|---|---|---|---|
| Combles | Vol 9 (Comble) | Conduit air | Conduit en fibres-ciment | S50 | Réalisation d'un sondage | | S50 - 1 | | | | Présence sur jugement personnel de l'opérateur de repérage |

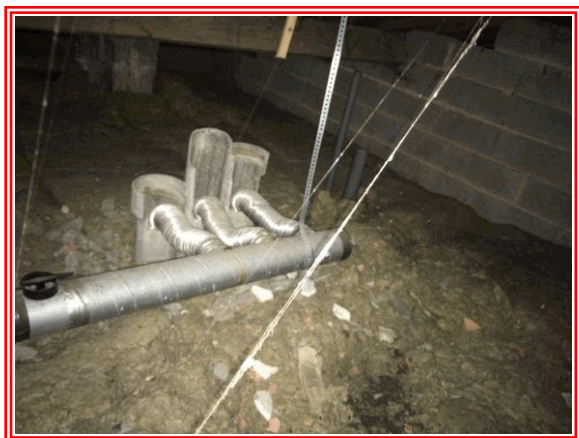
S51 - 1 (A51)

| Localisation | Catégorie | Composant | Partie de composant | Sur avis / réf pré. |
|---|---|---|---|---|
| Vol 9 (Comble) | Conduits, canalisations et équipements | Conduit air | Conduit en fibres-ciment | S51 |

| Plan | Localisation | Composant | Partie composant | Descriptif de l'action menée | | | | Laboratoire | | | Conclusion |
|---|---|---|---|---|---|---|---|---|---|---|---|
| Combles | Vol 9 (Comble) | Conduit air | Conduit en fibres-ciment | S51 | Réalisation d'un sondage | | S51 - 1 | | | | Présence sur jugement personnel de l'opérateur de repérage |

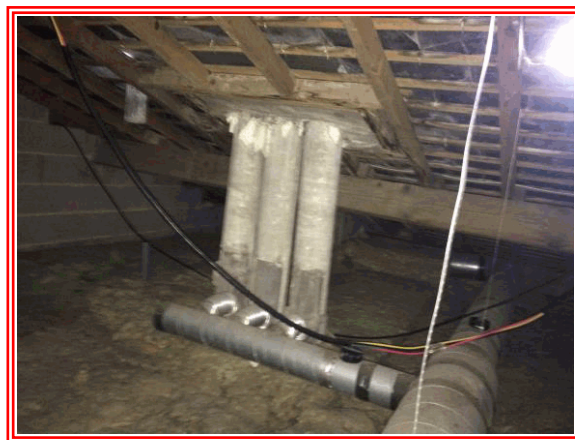
S46 - 1 (A46)

| Localisation | Catégorie | Composant | Partie de composant | Sur avis / réf pré. |
|---|---|---|---|---|
| Vol 9 (Comble) | Conduits, canalisations et équipements | Conduit air | Conduit en fibres-ciment | S46 |

| Plan | Localisation | Composant | Partie composant | Descriptif de l'action menée | | | | Laboratoire | | | Conclusion |
|---|---|---|---|---|---|---|---|---|---|---|---|
| Combles | Vol 9 (Comble) | Conduit air | Conduit en fibres-ciment | S46 | Réalisation d'un sondage | | S46 - 1 | | | | Présence sur jugement personnel de l'opérateur de repérage |

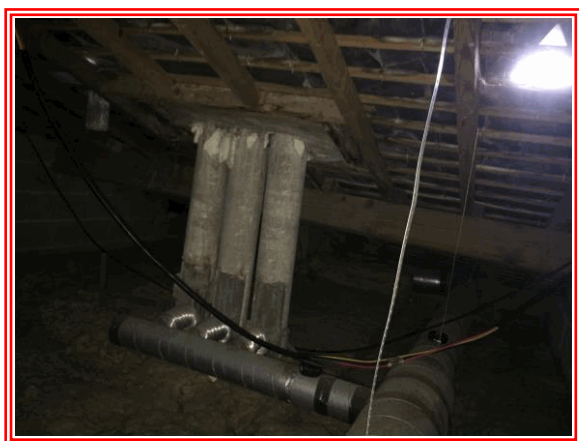
S47 - 1 (A47)

| Localisation | Catégorie | Composant | Partie de composant | Sur avis / réf pré. |
|---|---|---|---|---|
| Vol 9 (Comble) | Conduits, canalisations et équipements | Conduit air | Conduit en fibres-ciment | S47 |

| Plan | Localisation | Composant | Partie composant | Descriptif de l'action menée | | | | Laboratoire | | | Conclusion |
|---|---|---|---|---|---|---|---|---|---|---|---|
| Combles | Vol 9 (Comble) | Conduit air | Conduit en fibres-ciment | S47 | Réalisation d'un sondage | | S47 - 1 | | | | Présence sur jugement personnel de l'opérateur de repérage |

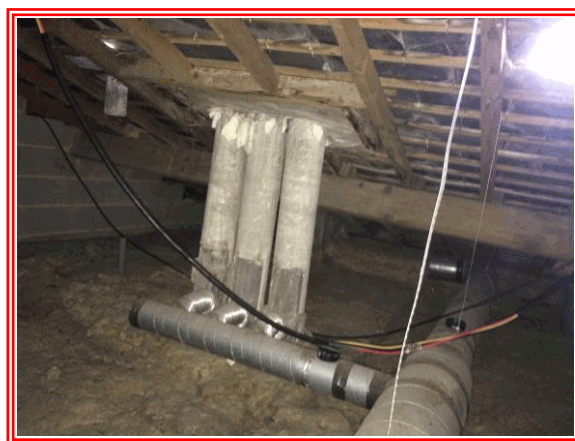
S48 - 1 (A48)

| Localisation | Catégorie | Composant | Partie de composant | Sur avis / réf pré. |
|---|---|---|---|---|
| Vol 9 (Comble) | Conduits, canalisations et équipements | Conduit air | Conduit en fibres-ciment | S48 |

| Plan | Localisation | Composant | Partie composant | Descriptif de l'action menée | | | | Laboratoire | | | Conclusion |
|---|---|---|---|---|---|---|---|---|---|---|---|
| Combles | Vol 9 (Comble) | Conduit air | Conduit en fibres-ciment | S48 | Réalisation d'un sondage | | S48 - 1 | | | | Présence sur jugement personnel de l'opérateur de repérage |
