## Rapport de mission de repérage des matériaux et produits contenant de l'amiante avant travaux

Adresse :	RES BEAULIEU
CP - Ville :	53200 CHATEAU GONTIER
Référence client :	_0005700003_
Date du repérage :	01/12/2016
Désignation :	Bâtiment composé de 1 cage et de 3 étages

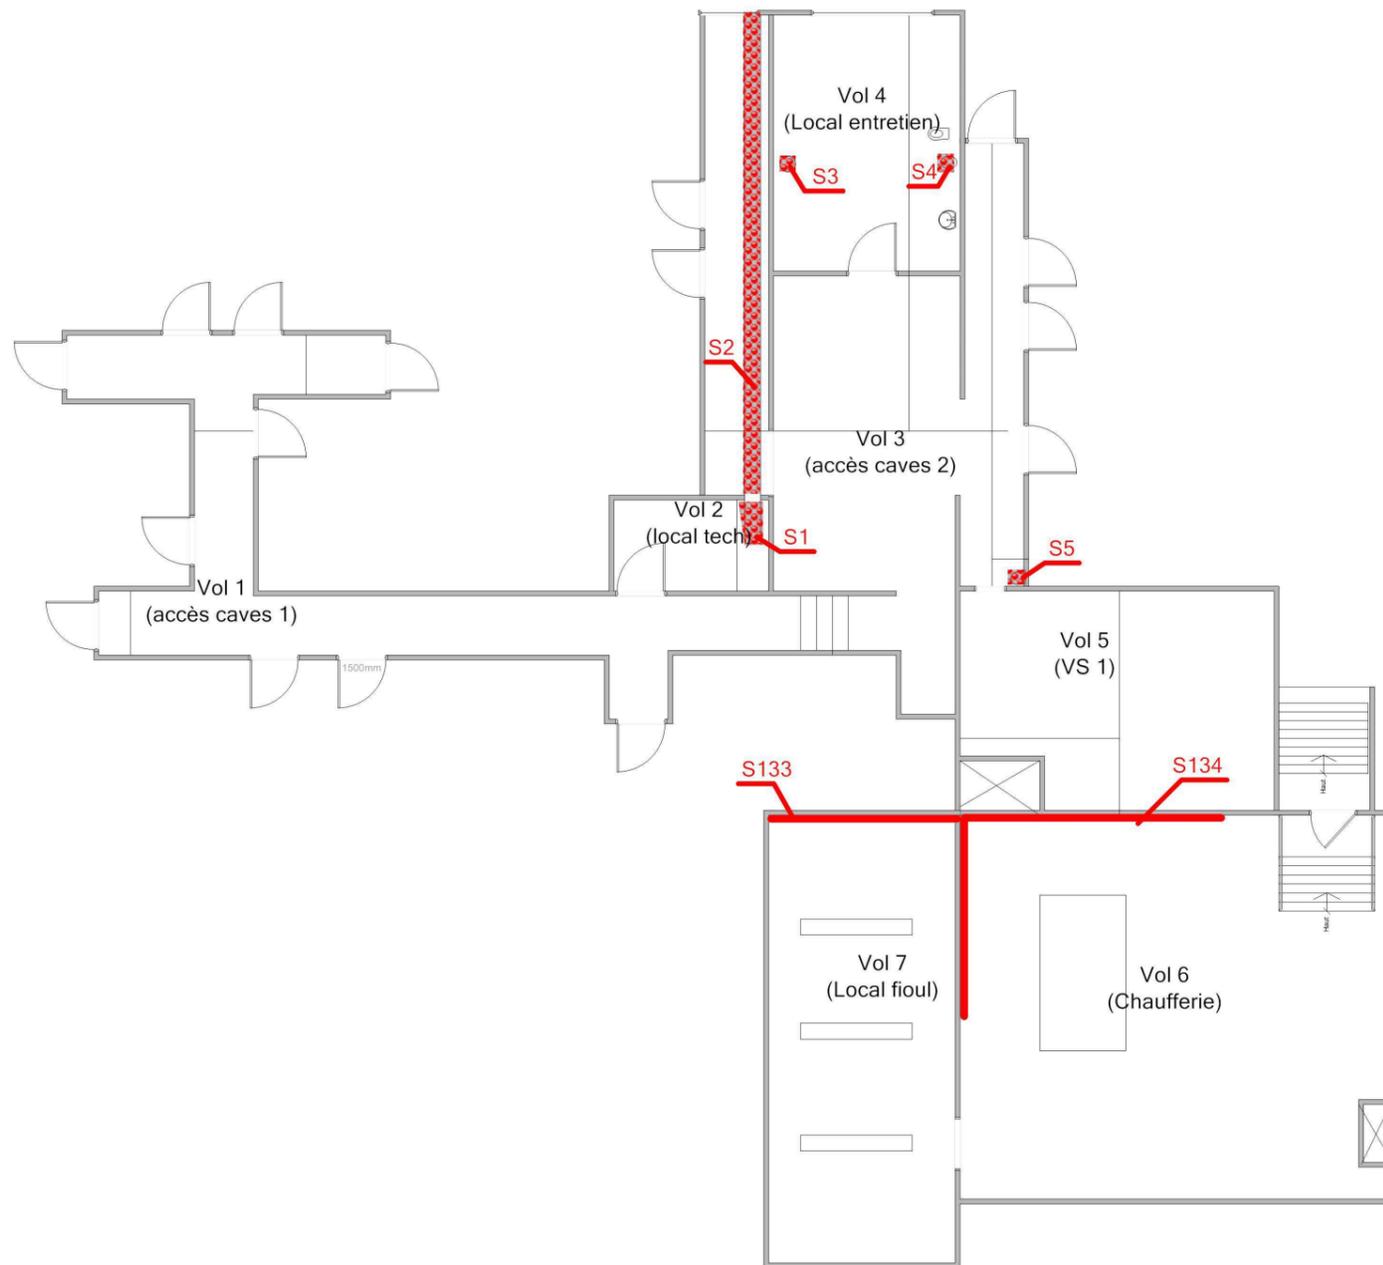
# SOUS-SOL - MPCA CONDUITS, CANALISATIONS ET ÉQUIPEMENTS

S5: Conduit en fibres-ciment
	S1: Conduit en fibres-ciment
	S133: Conduit en fibres-ciment
	S3: Conduit en fibres-ciment
	S4: Conduit en fibres-ciment
	S134: Conduit en fibres-ciment
	S2: Conduit en fibres-ciment

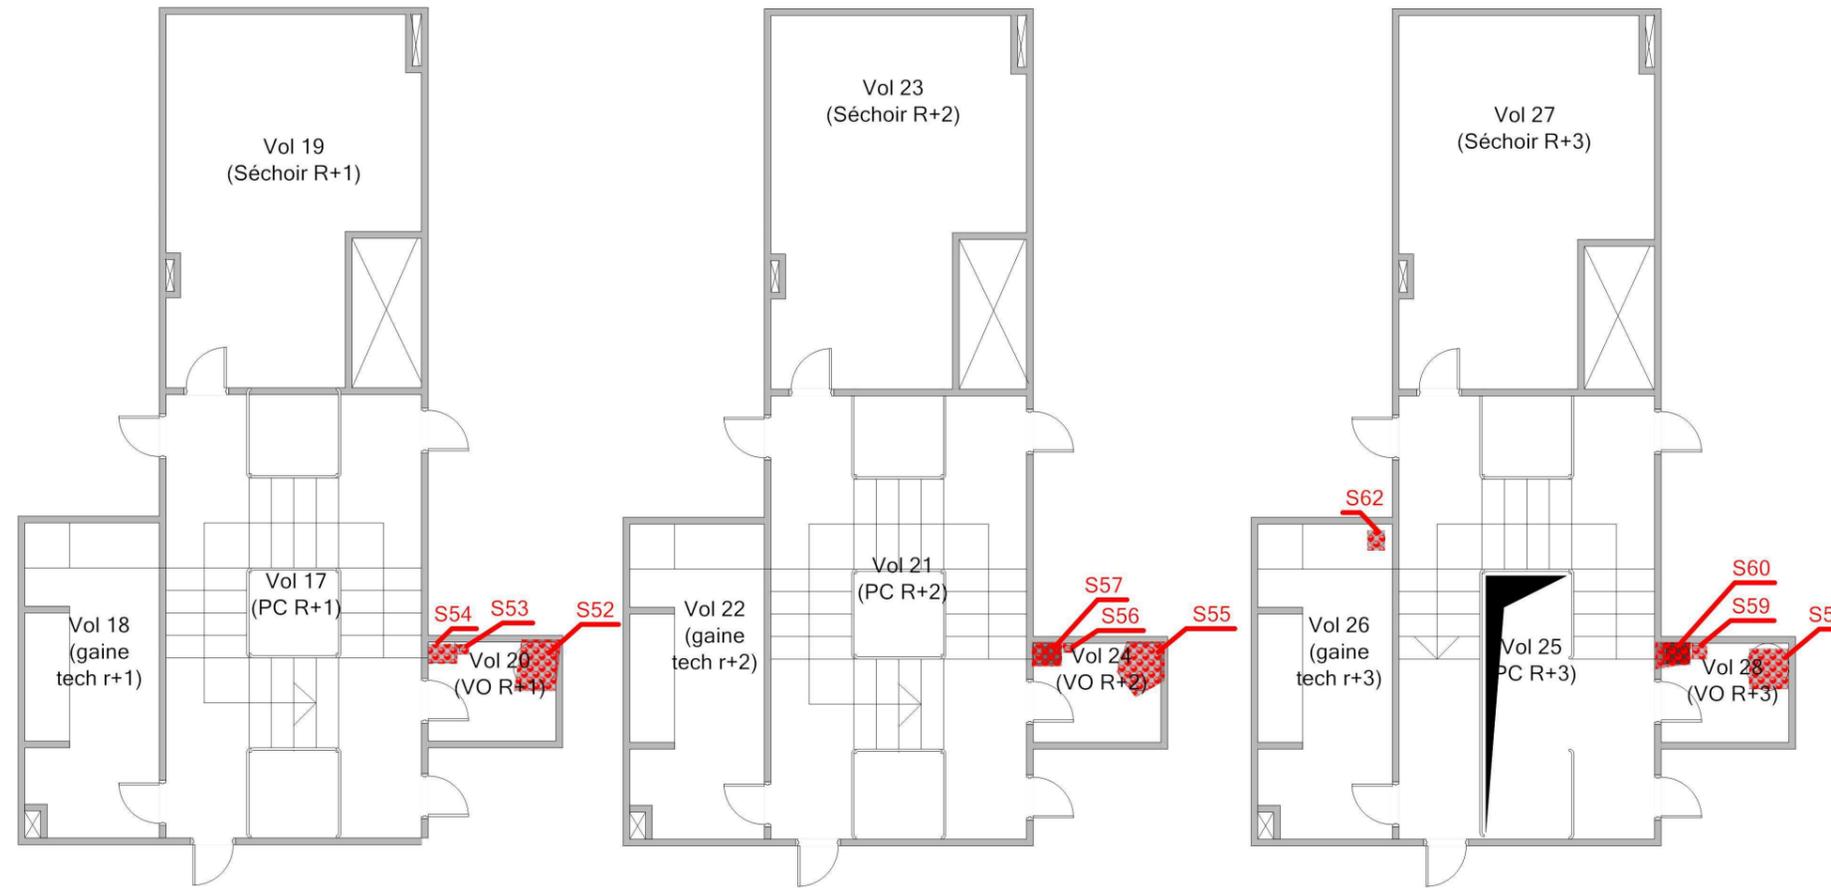
# PC ETAGES - MPCA CONDUITS, CANALISATIONS ET ÉQUIPEMENTS

S54: Conduit en fibres-ciment
	S53: Conduit en fibres-ciment
	S60: Conduit en fibres-ciment
	S59: Conduit en fibres-ciment
	S56: Conduit en fibres-ciment
	S52: Conduit en fibres-ciment
	S57: Conduit en fibres-ciment
	S62: Conduit en fibres-ciment
	S55: Conduit en fibres-ciment
	S58: Conduit en fibres-ciment

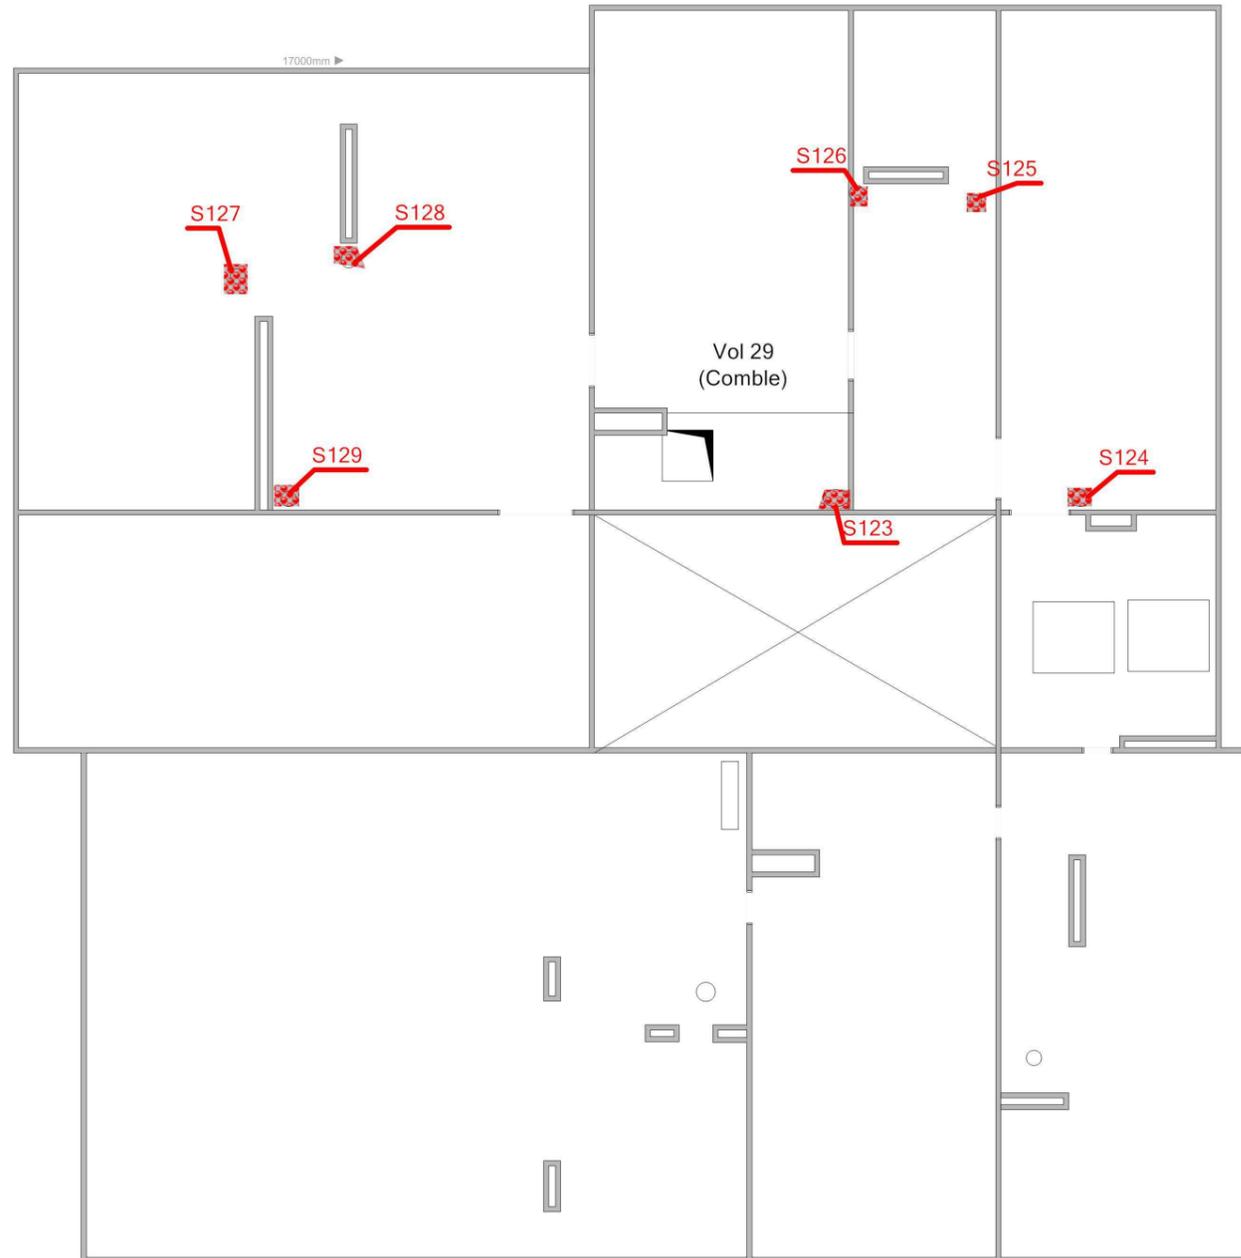
# COMBLES - MPCA CONDUITS, CANALISATIONS ET ÉQUIPEMENTS

Le diagnostic des combles n'a pu être réalisé de manière exhaustive dans la mesure où le déplacement dans ceux-ci est difficile. L'ensemble des conduits de ventilation repérés dans les combles sont en amiante-ciment.

S123: Conduit en fibres-ciment
	S124: Conduit en fibres-ciment
	S128: Conduit en fibres-ciment
	S126: Conduit en fibres-ciment
	S127: Conduit en fibres-ciment
	S129: Conduit en fibres-ciment
	S125: Conduit en fibres-ciment
