Rapport de mission de repérage des matériaux et produits contenant de l'amiante avant travaux

Adresse :	12 BD CX TETE BEAULIEU - BEAULIEU
CP - Ville :	53200 CHATEAU GONTIER
Référence client :	_00057000040000100060_
Date du repérage :	16/11/2016
Désignation :	Appartement n° 60 de type 5 situé au 03 ème étage

C	Opérateur de repérage	D	Personne autorisant l'émission du rapport conformément à la norme NF 46-020
Compagnie & Siret :	AC Environnement (N° 441355914)	Nom :	MORA Denis
Nom :	GARDENAT Ludovic	Date du rapport :	05/12/2016
Accompagnateur :	néant (néant)	A Riorges, le 05/12/2016	
Date de repérage :	16/11/2016

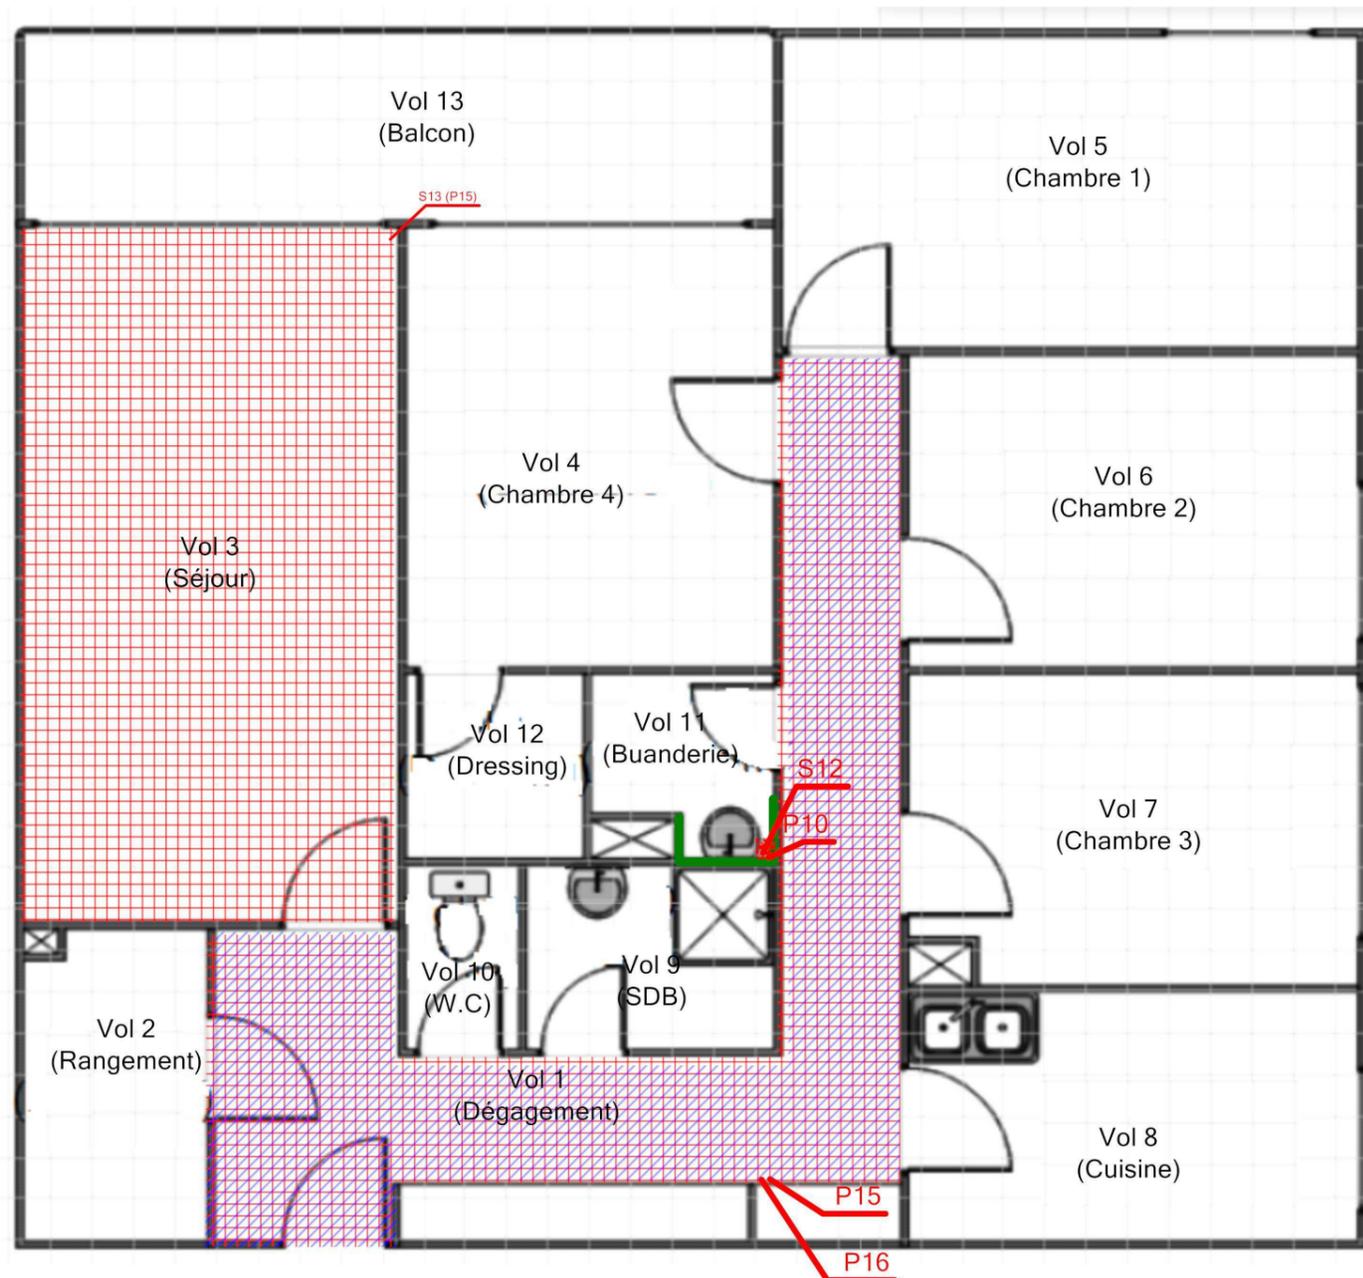
P10 : dalle plastiques décoratives (Semi-dur Gris)
	S12: Conduit en fibres-ciment
	P15 : Colle Bitumineuse Noire de revêtement de sol
	P16 : Dalles plastiques Dur Rose

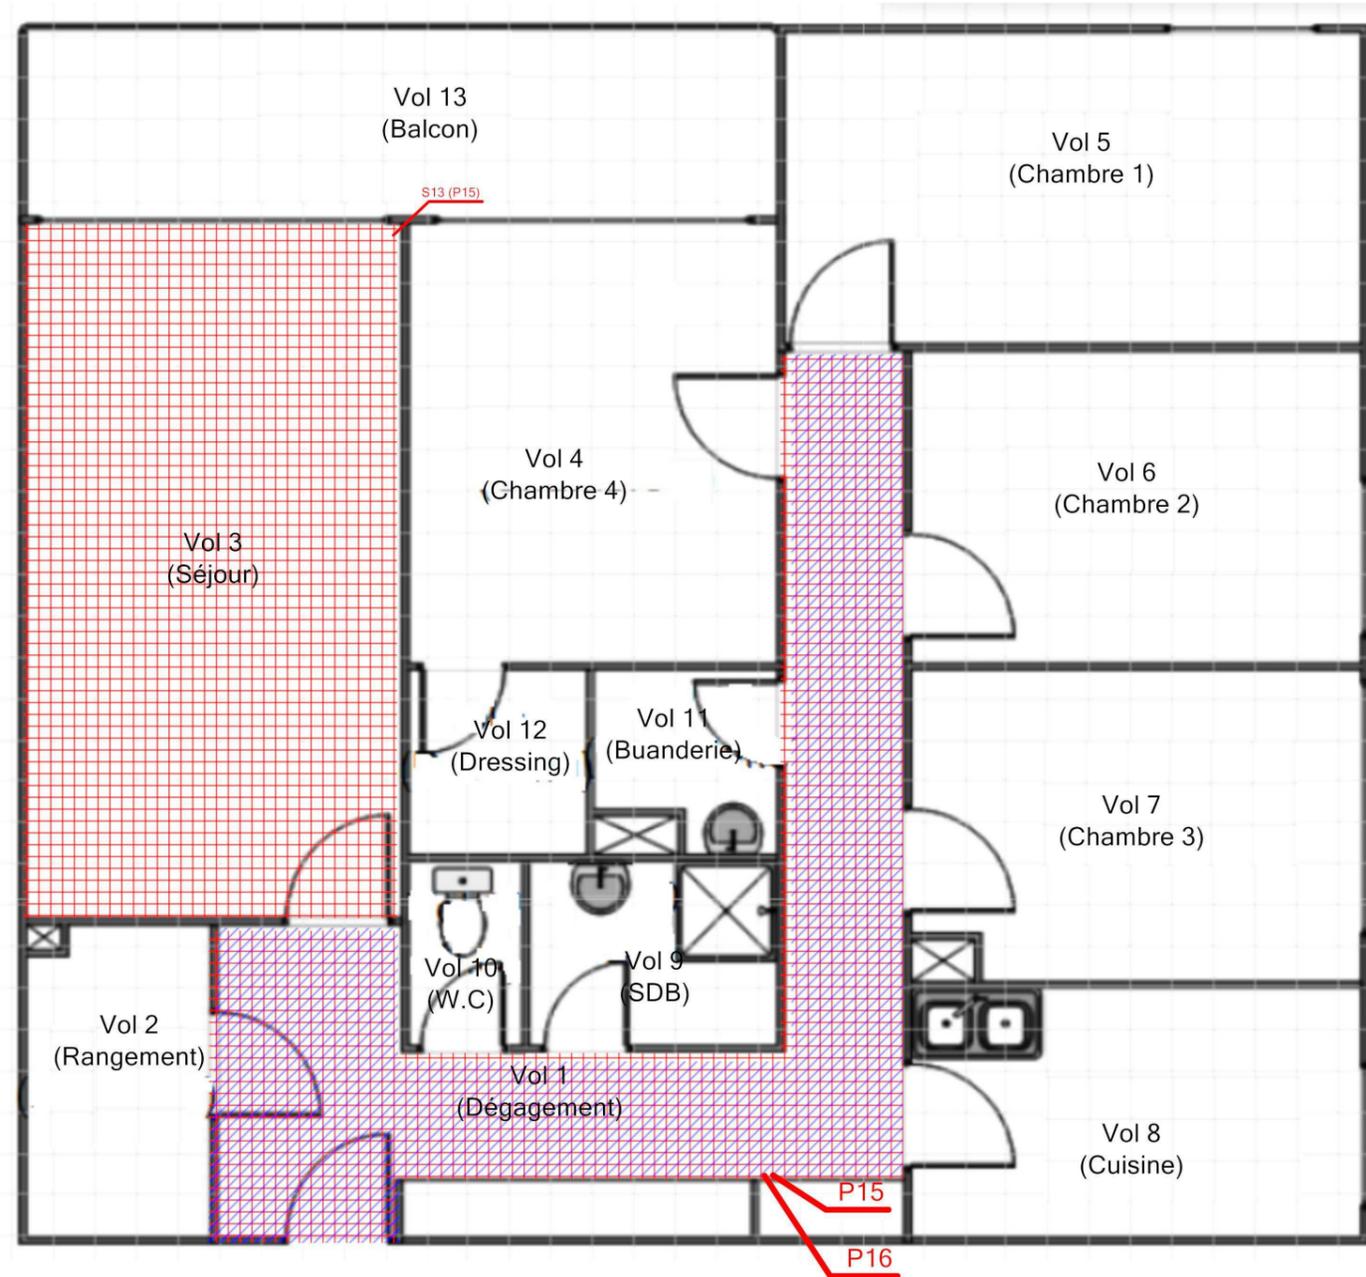
LGT 60 - MPCA REVÊTEMENT DE SOL

P15 : Colle Bitumineuse Noire de revêtement de sol

P16 : Dalles plastiques Dur Rose

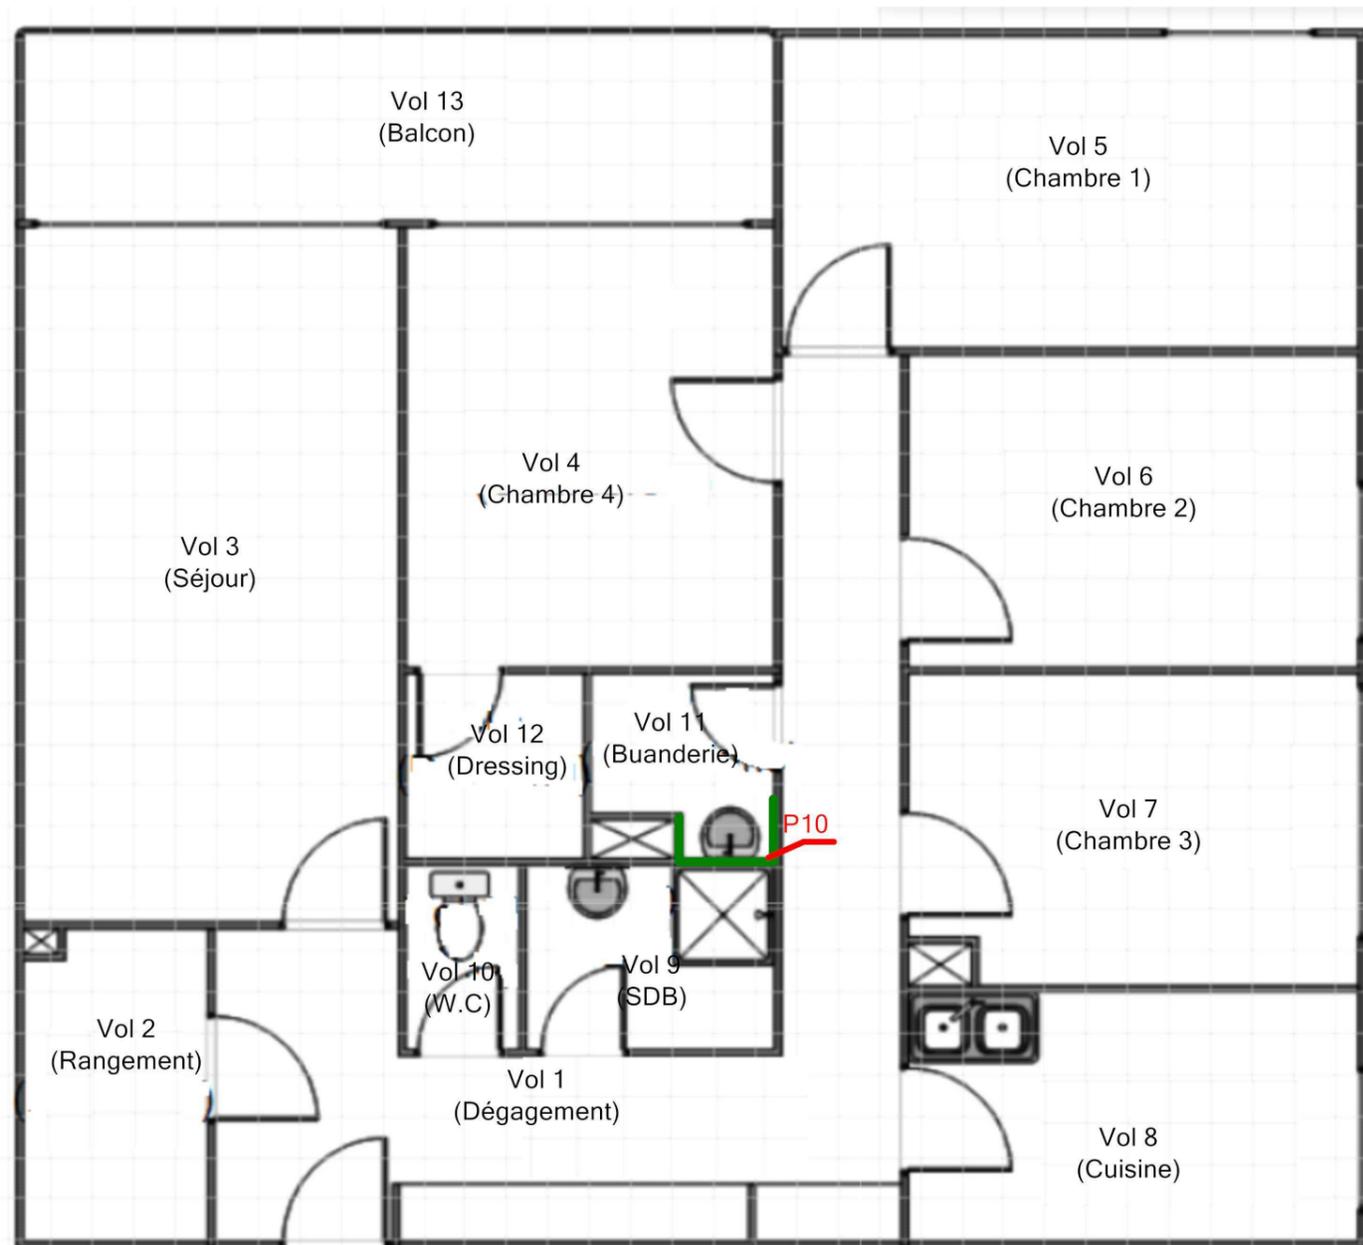
LGT 60 - MPCA REVÊTEMENT DE MUR

P10 : dalle plastiques décoratives (Semi-dur Gris)
--	--

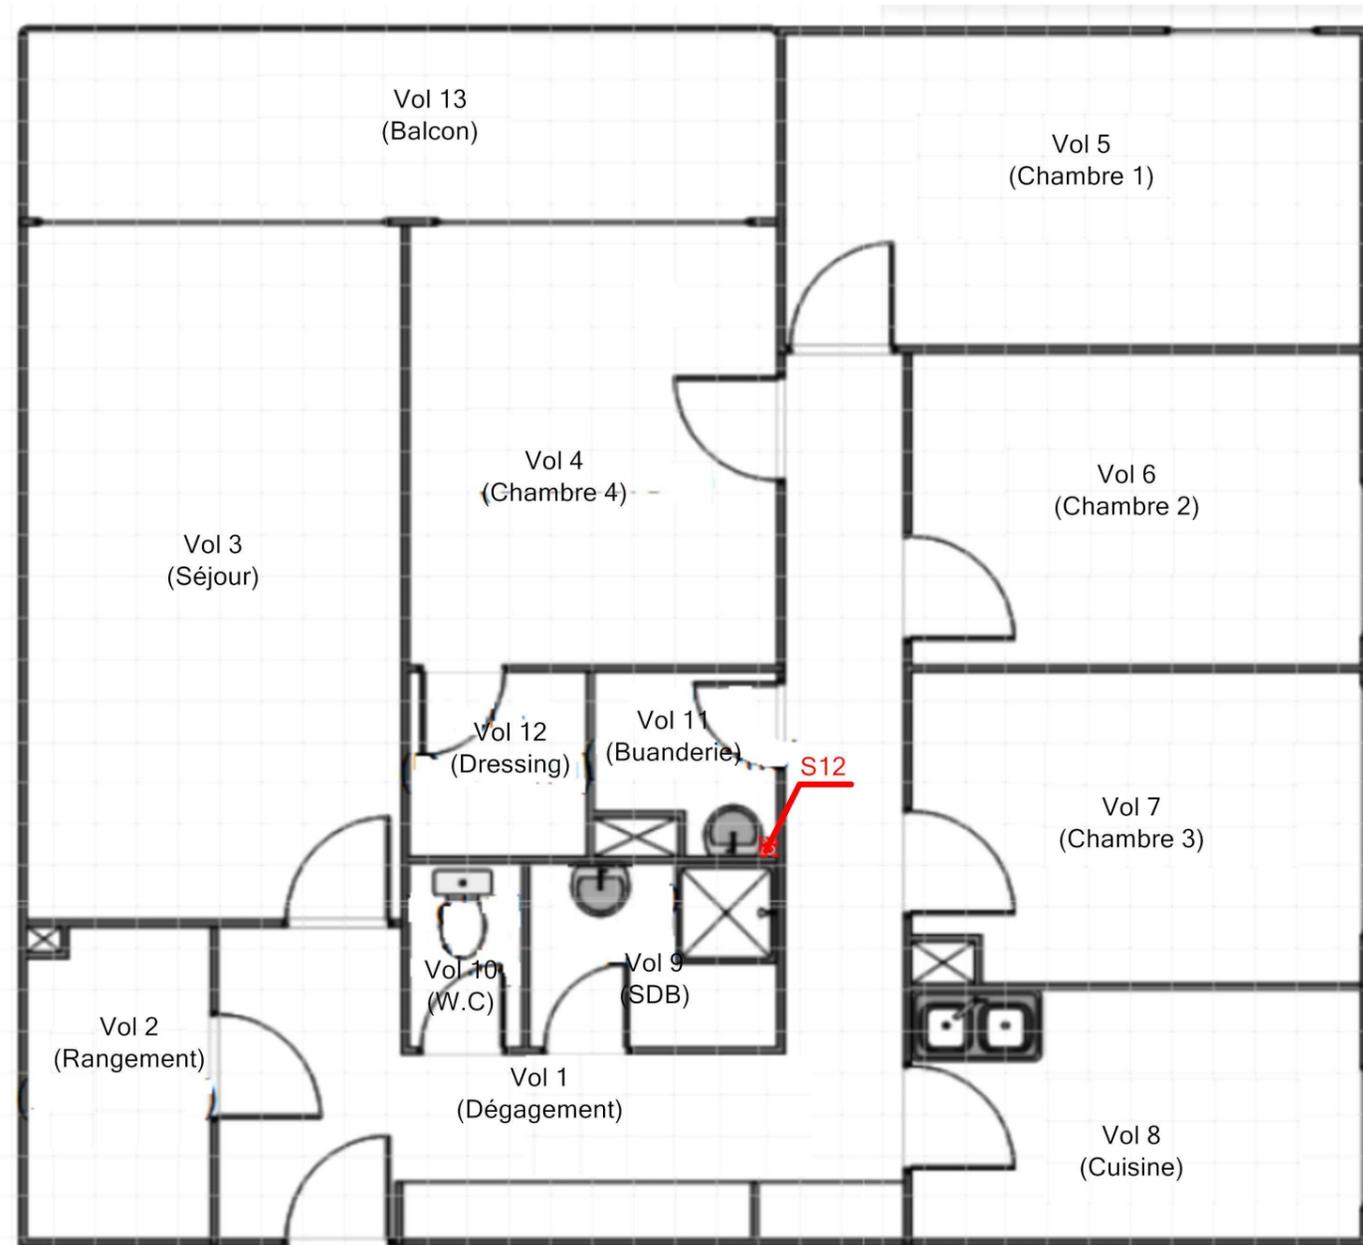
S12	S12: Conduit en fibres-ciment
-----	-------------------------------

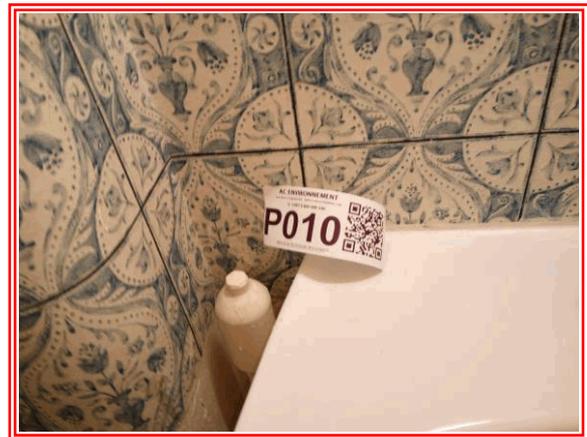
002OY000249 n°10 - 1 (P10)

Localisation	Catégorie	Composant	Partie de composant	Sur avis / réf pré.
Vol 11 (Buanderie)	Revêtement de mur	Revêtement de mur	dalle plastiques décoratives	P10
Vol 11 (Buanderie)	Conduits, canalisations et équipements	Conduit eau	Conduit en fibres-ciment	S12
Vol 1 (Dégagement)	Revêtement de sol	Revêtement de sol	Colles de revêtement de sol	P15
Vol 3 (Séjour)	Revêtement de sol	Revêtement de sol	Colles de revêtement de sol	P15
Vol 1 (Dégagement)	Revêtement de sol	Revêtement de sol	Dalles plastiques	P16

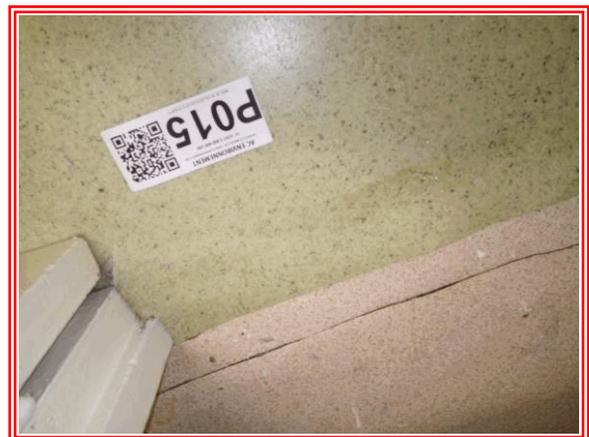
002OY000249 n°15 - 1 (P15)

LGT 60	Vol 1 (Dégagement)	Revêtement de sol	Colles de revêtement de sol	P15	Réalisation d'un prélèvement	colle noir sur ragréage d'origine	002OY000 249 n°15 - 1 - 002OY000 249 n°15 - 2	P15	Colle Bitumineux Noir Ragréage Effritable Gris	Positif	Présence sur analyse
LGT 60	Vol 3 (Séjour)	Revêtement de sol	Colles de revêtement de sol	S13 (P15)	Sondage et extension de la zone homogène du prélèvement P15	colle noir sur ragréage d'origine	002OY000 249 n°15 - 1 - 002OY000 249 n°15 - 2	P15	Colle Bitumineux Noir Ragréage Effritable Gris	Positif	Présence sur analyse
