Rapport de mission de repérage des matériaux et produits contenant de l'amiante avant travaux

Examen réalisé conformément à l'application du décret n°2011-629 du 3 juin 2011 modifiant le Code de la Santé Publique relatif à la protection contre les risques sanitaires liés à une exposition à l'amiante dans les immeubles bâtis, à l'arrêté du 26 juin 2013 relatif au repérage des matériaux et produits de la liste C contenant de l'amiante et au contenu du rapport de repérage, à la norme NF 46-020 et ses annexes.

Adresse :	RES BEAULIEU
CP - Ville :	53200 CHATEAU GONTIER
Référence client :	_0005700004_
Date du repérage :	28/04/2016
Désignation :	Bâtiment composé de 1 cage et de 3 étages

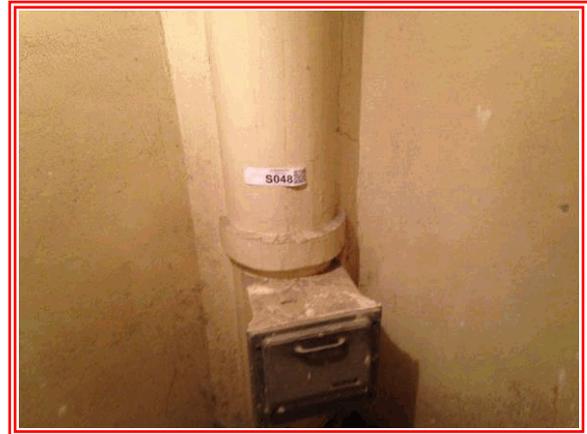
S48 - 1 (A48)

PC Etage	Vol 26 (VO 2)	Vide ordure	Conduit en fibres-ciment	S48	Sondage et extension de la zone homogène du sondage S48		S48 - 1				Présence sur jugement personnel de l'opérateur de repérage
PC Etage	Vol 27 (VO 3)	Vide ordure	Conduit en fibres-ciment	S48	Sondage et extension de la zone homogène du sondage S48		S48 - 1				Présence sur jugement personnel de l'opérateur de repérage
PC Etage	Vol 25 (VO 1)	Conduit air	Conduit en fibres-ciment	S49	Réalisation d'un sondage		S49 - 1				Présence sur jugement personnel de l'opérateur de repérage

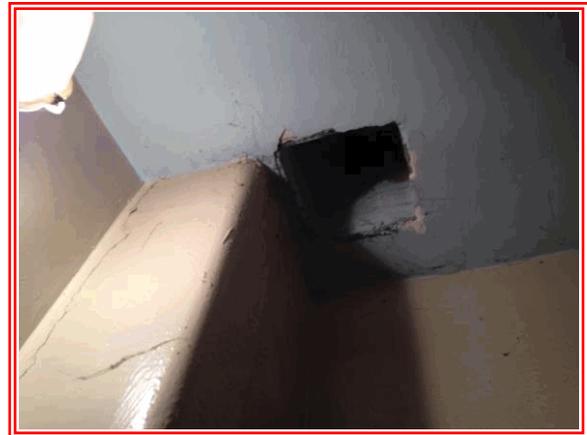
S50 - 1 (A50)

PC Etage	Vol 26 (VO 2)	Conduit air	Conduit en fibres-ciment	S50	Sondage et extension de la zone homogène du sondage S50	Dans la dalle au plafond	S50 - 1				Présence sur jugement personnel de l'opérateur de repérage
PC Etage	Vol 23 (gaine tech 3)	Conduit air	Conduit en fibres-ciment	S53	Réalisation d'un sondage	Plafond gaine gaz	S53 - 1				Présence sur jugement personnel de l'opérateur de repérage
Combles	Vol 30 (combles)	Conduit air	Conduit en fibres-ciment	S118	Réalisation d'un sondage	conduit ventilation	S118 - 1 - S118 - 2 - S118 - 3 - S118 - 4 - S118 - 5				Présence sur jugement personnel de l'opérateur de repérage

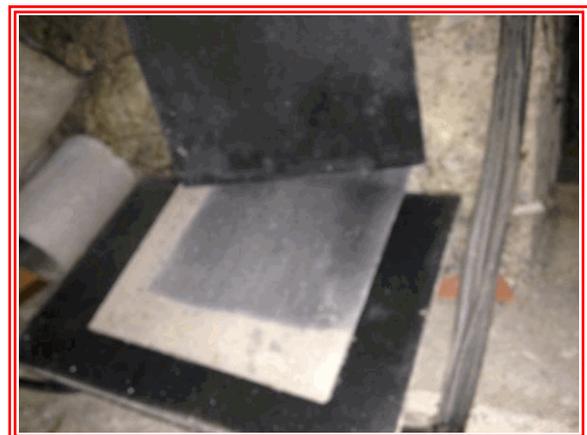
S117 - 1 (A117)

Présence d'ardoise composite (amianté) posées au sol dans les combles. Celle-ci ont pu être utilisées pour des rénovations de la toiture. (ardoise d'origine naturelle)

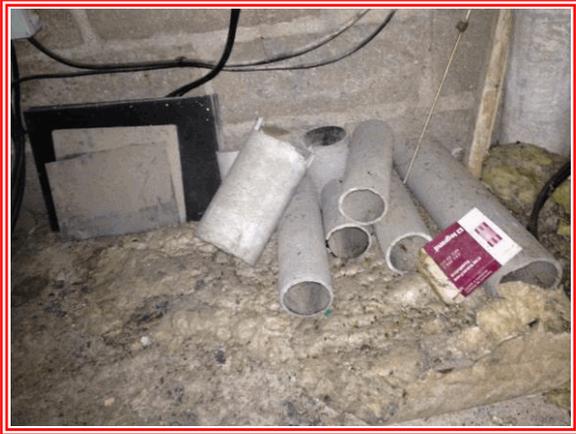
S122 - 1 (A122)

Les chutes de conduits en amiante ciment découpé sont posés au sol dans le comble.

Combles	Vol 30 (combles)	Conduit air	Conduit en fibres-ciment	S122	Réalisation d'un sondage	Découpé et posé au sol	S122 - 1				Présence sur jugement personnel de l'opérateur de repérage
