Rapport de mission de repérage des matériaux et produits contenant de l'amiante avant travaux

Adresse :	RES BEAULIEU
CP - Ville :	53200 CHATEAU GONTIER
Référence client :	_0005700005_
Date du repérage :	02/12/2016
Désignation :	Bâtiment composé de 1 cage et de 3 étages

A		B	
Designation de l'immeuble		Propriétaire / Donneur d'ordre	
Adresse :	RES BEAULIEU 53200 CHATEAU GONTIER	<u>Propriétaire</u> : O.P.H. MAYENNE HABITAT	<u>Donneur d'ordre</u> : O.P.H. MAYENNE HABITAT
Référence client :	_0005700005_	<u>Adresse</u> : 10 RUE AUGUSTE BEUNEUX - CS 62039 53020 LAVAL CEDEX 9	<u>Adresse</u> : 10 RUE AUGUSTE BEUNEUX - CS 62039 53020 LAVAL CEDEX 9
Désignation :	Bâtiment composé de 1 cage et de 3 étages		
Date de construction :

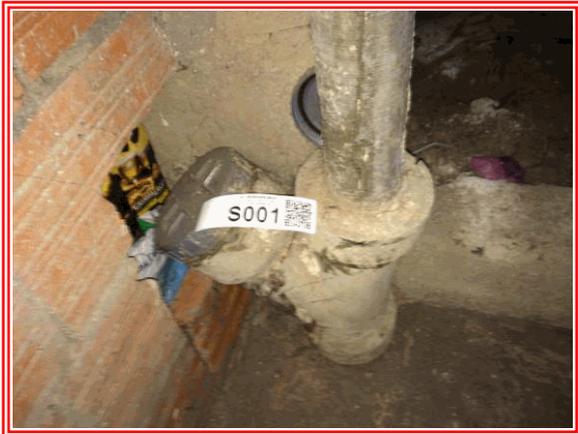
S1 - 1 (A1)

Localisation	Catégorie	Composant	Partie de composant	Sur avis / réf pré.
Vol 3 (accès caves 2)	Conduits, canalisations et équipements	Conduit eau	Conduit en fibres-ciment	S1
Vol 3 (accès caves 2)	Conduits, canalisations et équipements	Conduit eau	Conduit en fibres-ciment	S2
Vol 3 (accès caves 2)	Revêtement de sol	Revêtement de sol	Chappe maigre (base ciment)	P3
Vol 2 (local tech)	Revêtement de sol	Revêtement de sol	Chappe maigre (base ciment)	P3
Vol 1 (accès caves 1)	Revêtement de sol	Revêtement de sol	Chappe maigre (base ciment)	P3
Vol 10 (Local à velo 2)	Revêtement de sol	Revêtement de sol	Chappe maigre (base ciment)	P3
Vol 1 (accès caves 1)	Plafond et faux-plafonds	Faux plafonds	Joints panneau / plaques	P4
Vol 4 (VS 1)	Plafond et faux-plafonds	Faux plafonds	Joints panneau / plaques	P4
Vol 3 (accès caves 2)	Plafond et faux-plafonds	Faux plafonds	Joints panneau / plaques	P4
Vol 2 (local tech)	Plafond et faux-plafonds	Faux plafonds	Joints panneau / plaques	P4

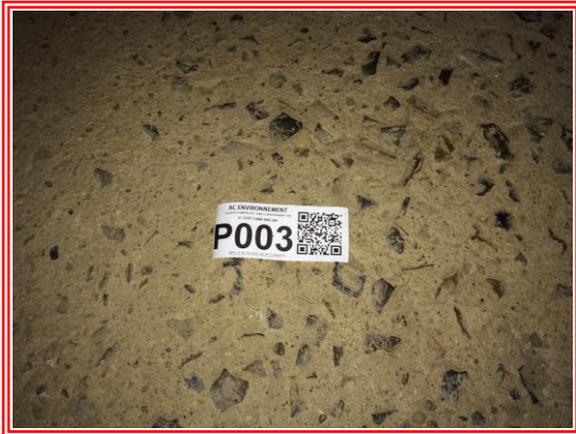
002OY000279 n°3 - 1 (P3)

Dans le cadre de travaux, il est nécessaire de réaliser des prélèvements complémentaires dans chacun de ces locaux concernés par les matériaux Amiantés (P3 et P4), afin de confirmer les résultats. De plus les prélèvements complémentaires sont nécessaires pour définir s'il y a eu pollution du prélèvement P3 qui est situé au-dessous des matériaux P4 repérés au plafond.

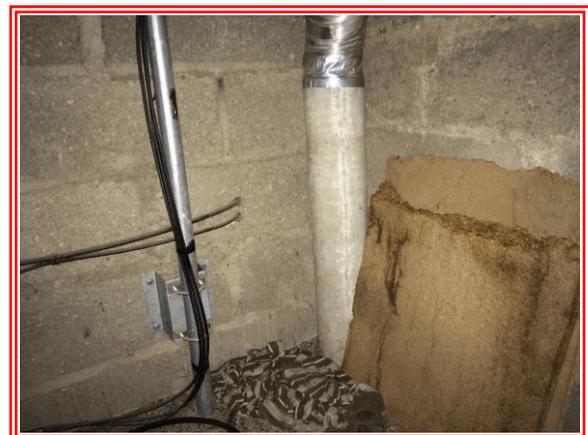
S37 - 1 (A37)

L'ensemble des conduits de ventilation repérés dans les combles sont en amiante-ciment.

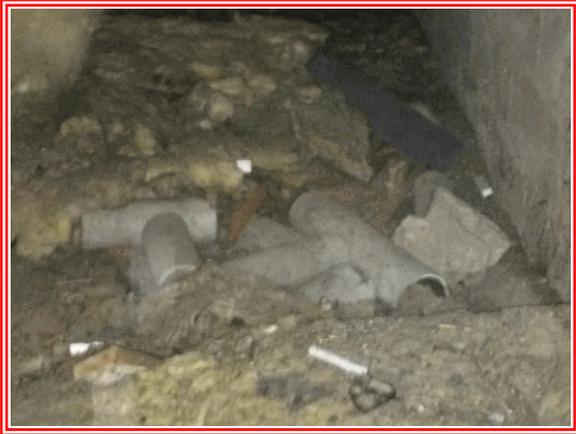
S38 - 1 (A38)

Les chutes de conduits en amiante ciment découpé sont posés au sol dans le comble.
