## Rapport de mission de repérage des matériaux et produits contenant de l'amiante avant travaux

Adresse :	11 PLACE DE BOURGOGNE - PLACE DE BOURGOGNE
CP - Ville :	53000 LAVAL
Référence client :	_00058000010000100001_
Date du repérage :	20/07/2017
Désignation :	Appartement n° 1 de type 3 situé au RDC

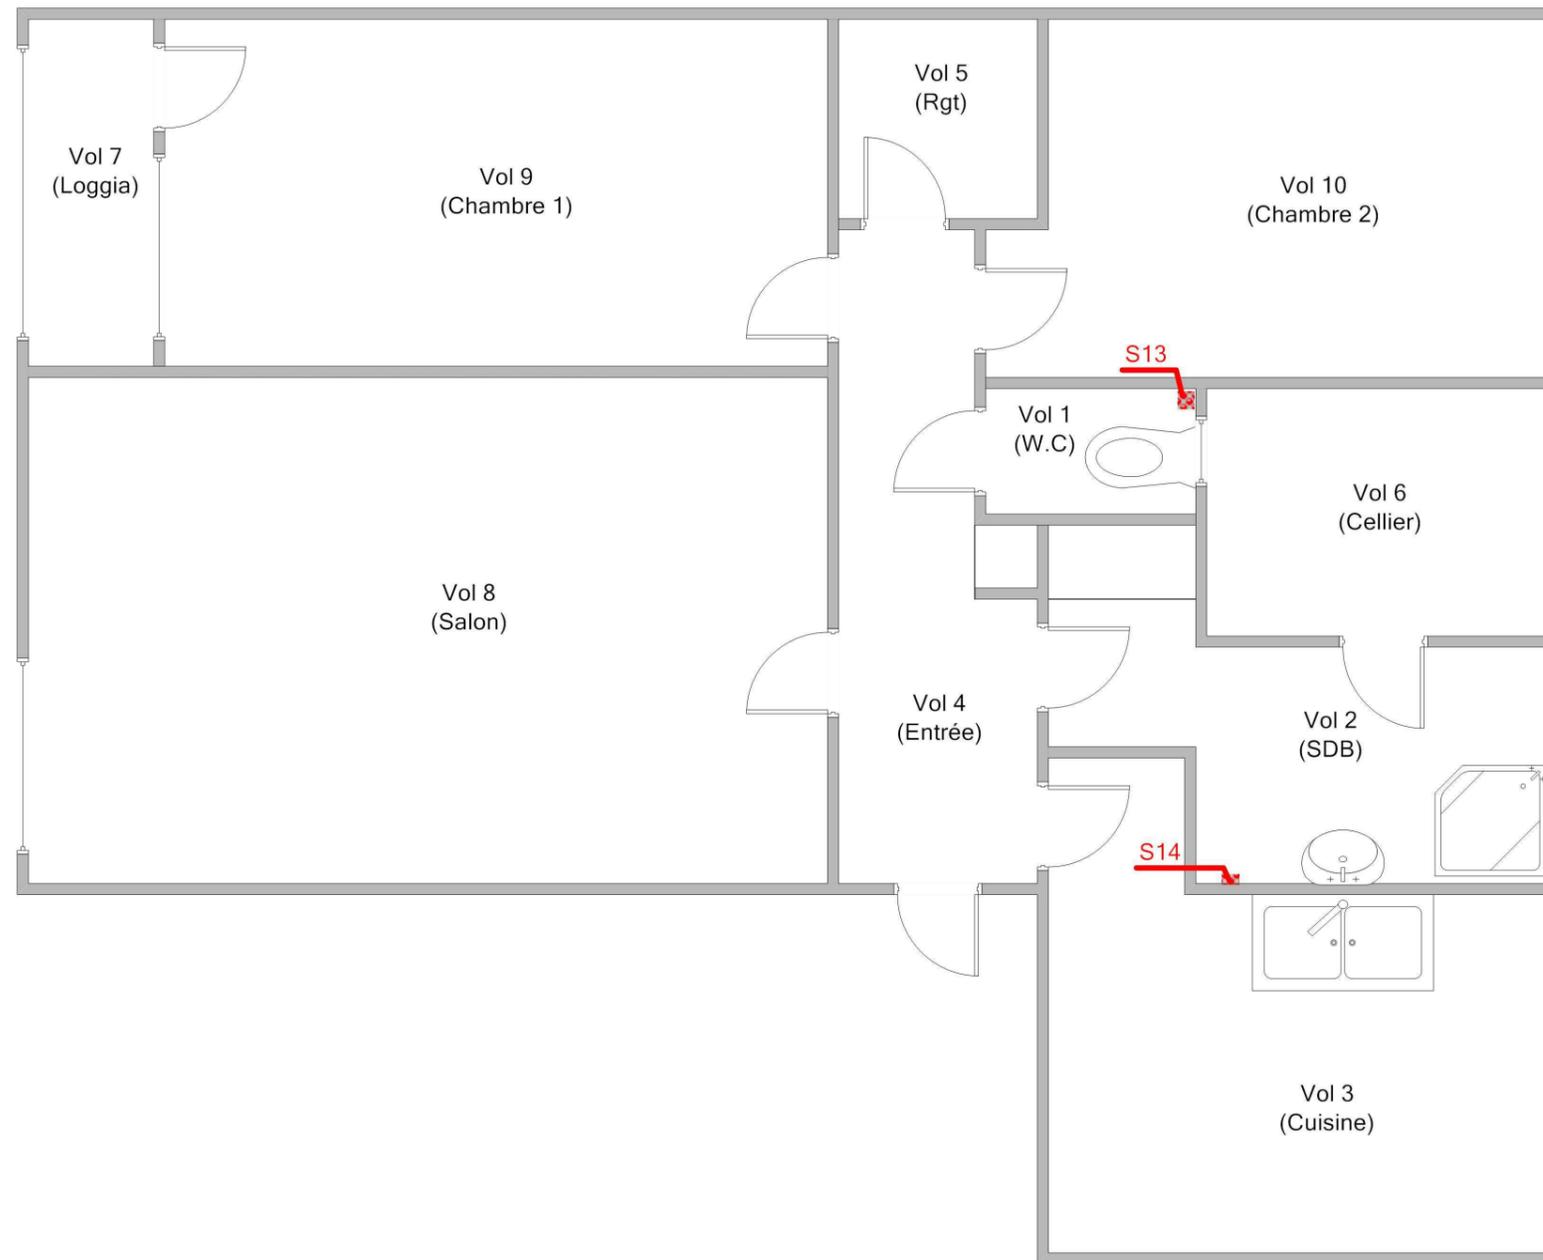
# LOGEMENT 1 - MPCA TOUTES CATÉGORIES CONFONDUES

S13: Conduit en fibres-ciment
	S14: Conduit en fibres-ciment

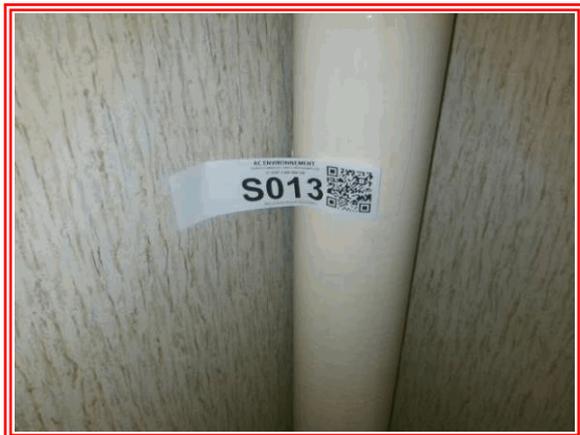
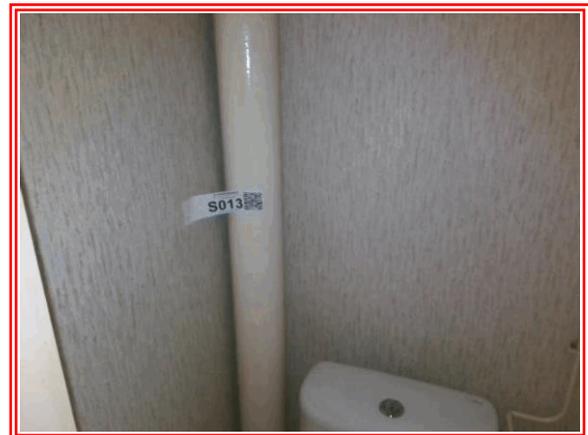
Localisation	Catégorie	Composant	Partie de composant	Sur avis / réf pré.
Vol 1 (W.C)	Conduits, canalisations et équipements	Conduit d'évacuation	Conduit en fibres-ciment	S13
Vol 2 (SDB)	Conduits, canalisations et équipements	Conduit d'évacuation	Conduit en fibres-ciment	S14

- 2 conduits fibres-ciment amiantés dans chaque logement (conduits eaux usées dans la SDB et le WC). Seuls les conduits visibles ont été repérés. Les gaines techniques ne pouvant être complètement investigués sans le démontage total des parois d'encoffrement.

<b>S14 - 2 (A14)</b>	<b>Logement 1 - Vol 2 (SDB)</b>	<b>Présence sur présentation de documents</b>
<b>S14 - 4 (A14)</b>	<b>Logement 1 - Vol 2 (SDB)</b>	<b>Présence sur présentation de documents</b>

S13 - 2 (A13)

S13 - 4 (A13)

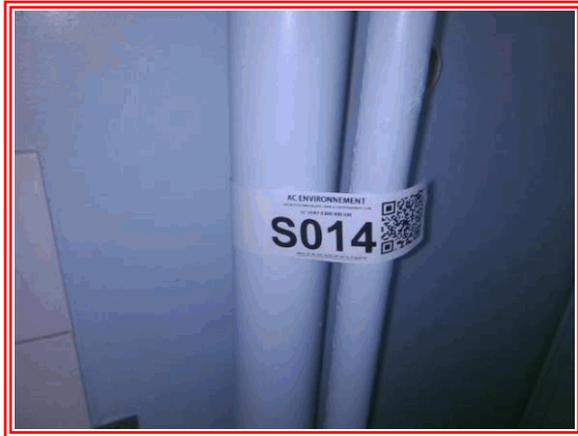
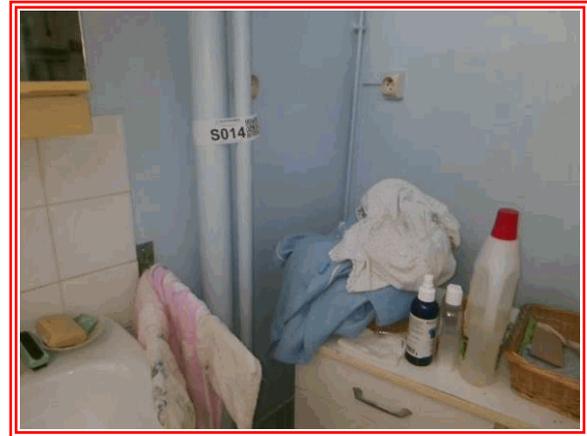
S14 - 2 (A14)

S14 - 4 (A14)
