Rapport de mission de repérage des matériaux et produits contenant de l'amiante avant travaux

Adresse :	11 PLACE DE BOURGOGNE - PLACE DE BOURGOGNE
CP - Ville :	53000 LAVAL
Référence client :	_00058000010000100006_
Date du repérage :	19/07/2017
Désignation :	Appartement n° 6 de type 5 situé au 02 ème étage

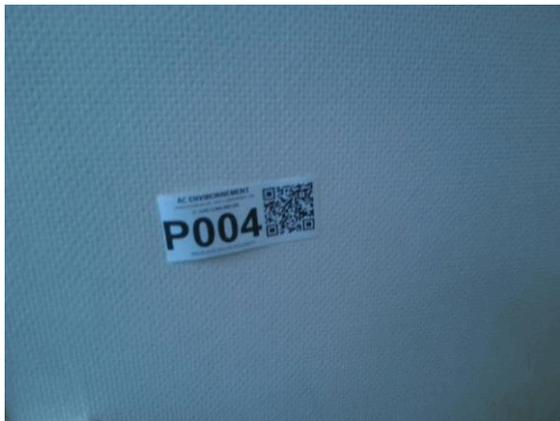
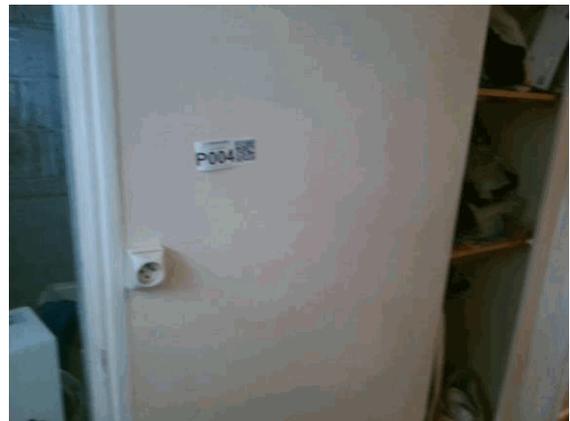
002OA001744 n°4 - 2 (P4)

Logement 6	Vol 2 (SDB)	Murs et cloisons	Enduit plâtre (Porteur pièces humides)	P4	Réalisation d'un prélèvement		002OA001 744 n°4 - 2 - 002OA001 744 n°4 - 4	P4	Enduit plâtreux blanc en vrac + peintures multiples	Négatif	Négatif sur analyse
Logement 6	Vol 2 (SDB) - Vol 1 (W.C) - Vol 3 (Cuisine)	Murs et cloisons	Enduit plâtre (Porteur pièces humides)	P4 - S23 - S24	Sondage et extension de la zone homogène du prélèvement P4		002OA001 744 n°4 - 2 - 002OA001 744 n°4 - 4	P4	Enduit plâtreux blanc en vrac + peintures multiples	Négatif	Négatif sur analyse
Logement 6	Vol 2 (SDB)	Murs et cloisons	Enduit plâtre (Cloison et doublage pièces humides)	P5	Réalisation d'un prélèvement		002OA001 744 n°5 - 2 - 002OA001 744 n°5 - 4	P5	Enduit plâtreux blanc en vrac avec poussières + peinture non séparable	Négatif	Négatif sur analyse

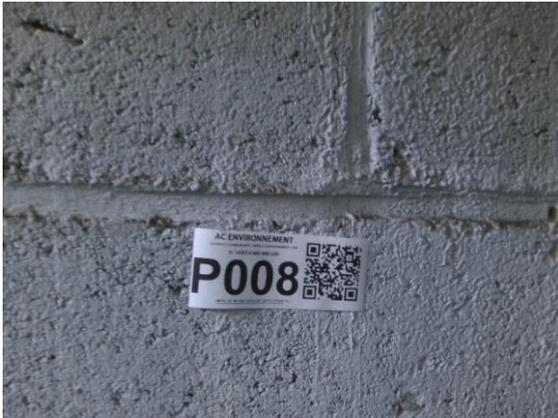
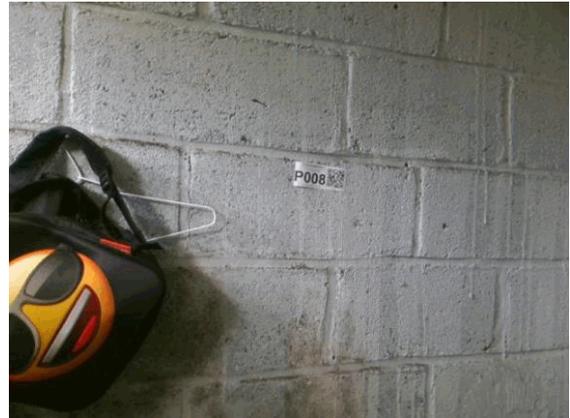
002OA001744 n°8 - 2 (P8)

Logement 6	Vol 5 (Cellier)	Murs et cloisons	Joint de scellement parpaigs cellier	P8	Réalisation d'un prélèvement		002OA001 744 n°8 - 2 - 002OA001 744 n°8 - 4	P8	Enduit gris en vrac hétérogène + peinture non séparable	Négatif	Négatif sur analyse
Logement 6	Vol 5 (Cellier)	Murs et cloisons	Joint de scellement parpaigs cellier	P8	Sondage et extension de la zone homogène du prélèvement P8		002OA001 744 n°8 - 2 - 002OA001 744 n°8 - 4	P8	Enduit gris en vrac hétérogène + peinture non séparable	Négatif	Négatif sur analyse
Logement 6	Vol 8 (Chambre 2)	Menuiseries	Mastic vitrier	P13	Réalisation d'un prélèvement		002OA001 744 n°13 - 2 - 002OA001 744 n°13 - 4	P13	Matériau beige en vrac avec poussières	Négatif	Négatif sur analyse

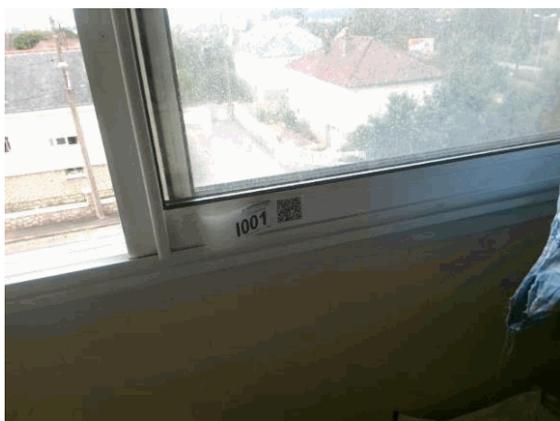
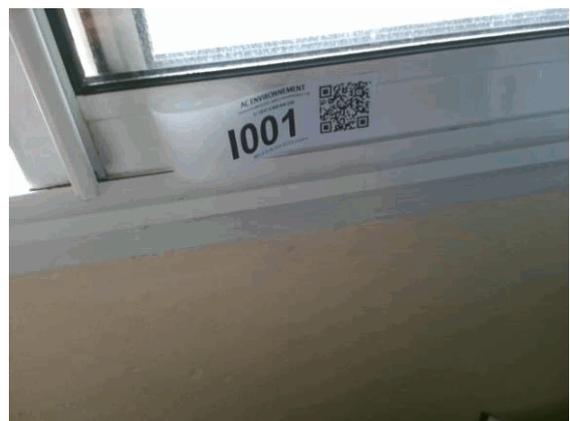
Logement 6	Vol 3 (Cuisine)	Menuiseries	PVC 4/16/4	I1			I1 - 2 - I1 - 4				Aucun prélèvement réalisé à la demande du client sur les menuiseries PVC

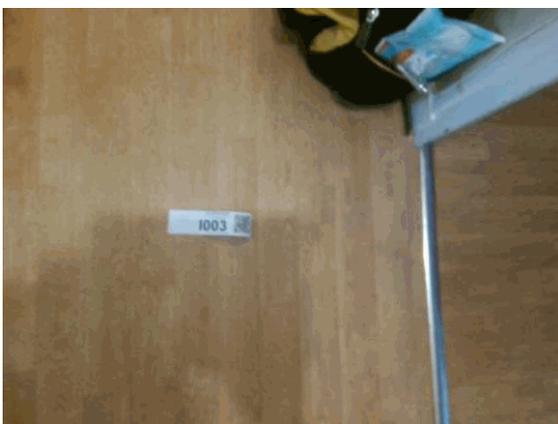
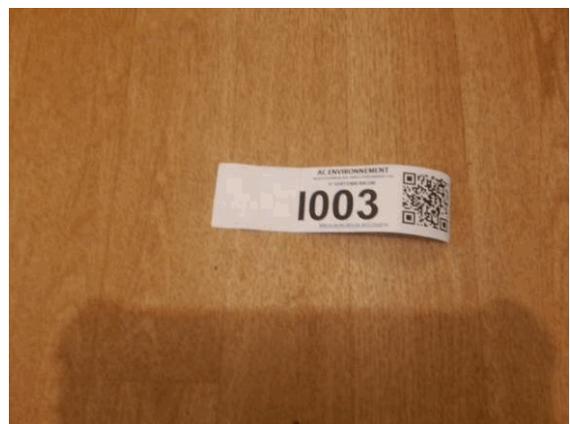
Logement 6	Vol 4 (Entrée)	Revêtement de sol	Lés plastiques avec sous-couche	I3			I3 - 2 - I3 - 4				Aucun prélèvement réalisé à la demande du client sur les revêtements de sols non d'origines.

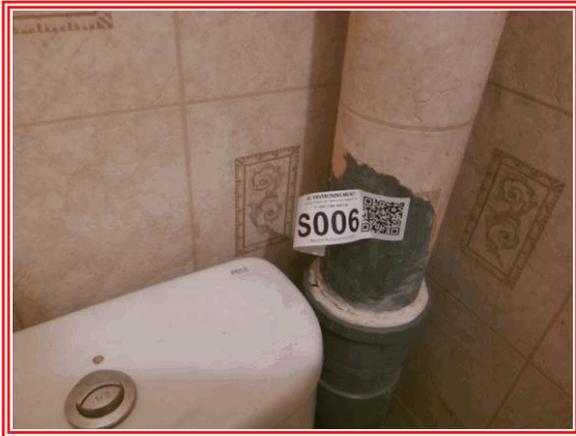
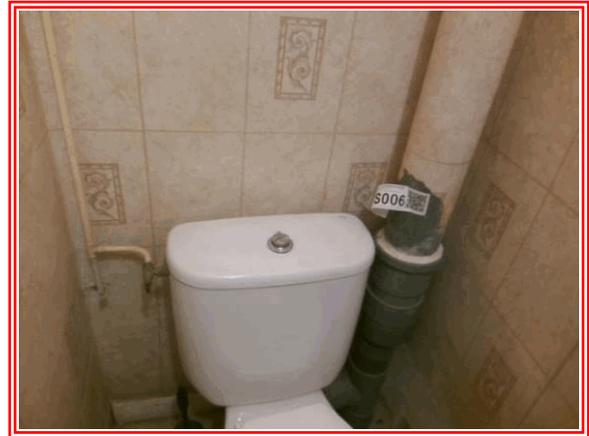
S6 - 2 (A6)

Localisation	Catégorie	Composant	Partie de composant	Sur avis / réf pré.
Vol 1 (W.C)	Conduits, canalisations et équipements	Conduit évacuation	Conduit en fibres-ciment	S6

- 2 conduits fibres-ciment amiantés dans chaque logement (conduits eaux usées dans la SDB et le WC). Seuls les conduits visibles ont été repérés. Les gaines techniques ne pouvant être complètement investigués sans le démontage total des parois d'encoffrement.

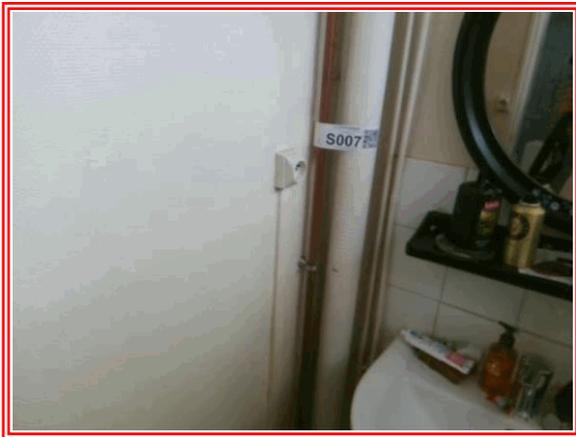
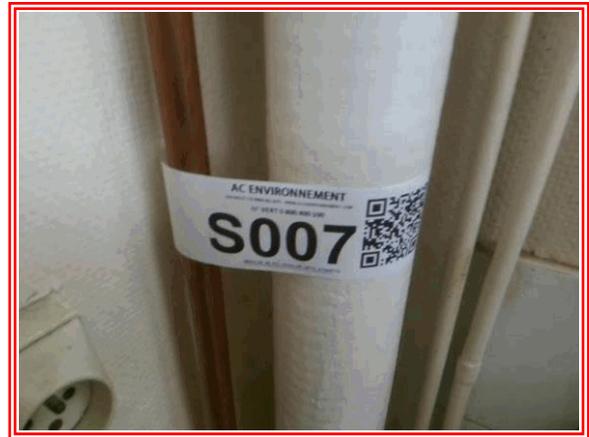
S7 - 4 (A7)

Vol 2 (SDB)	Conduits, canalisations et équipements	Conduit évacuation	Conduit en fibres-ciment	S7
-------------	--	--------------------	--------------------------	----
