Rapport de mission de repérage des matériaux et produits contenant de l'amiante avant travaux

Adresse :	11 PLACE DE BOURGOGNE - PLACE DE BOURGOGNE
CP - Ville :	53000 LAVAL
Référence client :	_00058000010000100007_
Date du repérage :	19/07/2017
Désignation :	Appartement n° 7 de type 4 situé au 03 ème étage

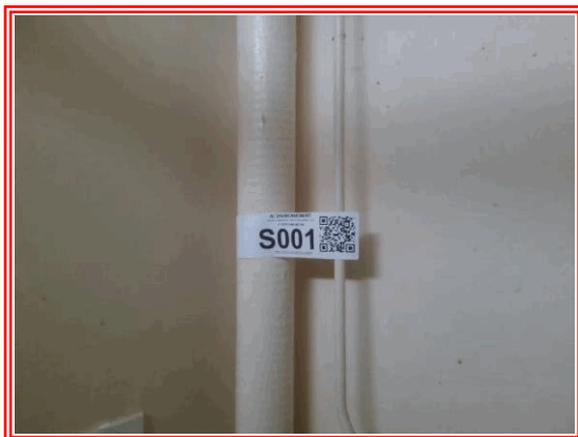
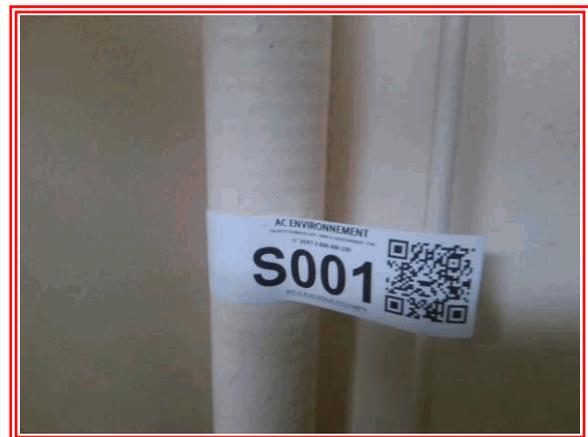
S1 - 4 (A1)

Localisation	Catégorie	Composant	Partie de composant	Sur avis / réf pré.
Vol 2 (SDB)	Conduits, canalisations et équipements	Conduit fluide non identifié	Conduit en fibres-ciment	S1
Vol 1 (W.C)	Conduits, canalisations et équipements	Conduit fluide non identifié	Conduit en fibres-ciment	S2

- 2 conduits fibres-ciment amiantés dans chaque logement (conduits eaux usées dans la SDB et le WC). Seuls les conduits visibles ont été repérés. Les gaines techniques ne pouvant être complètement investigués sans le démontage total des parois d'encoffrement.
