Rapport de mission de repérage des matériaux et produits contenant de l'amiante avant travaux

Adresse :	7 PLACE DE BOURGOGNE - PLACE DE BOURGOGNE
CP - Ville :	53000 LAVAL
Référence client :	_00058000010000200015_
Date du repérage :	27/12/2016
Désignation :	Appartement n° 15 de type 4 situé au 03 ème étage

C	Opérateur de repérage	D	Personne autorisant l'émission du rapport conformément à la norme NF 46-020
Compagnie & Siret :	AC Environnement (N° 441355914)	Nom :	MORA Denis
Nom :	JOUSSELIN David	Date du rapport :	06/01/2017
Accompagnateur :	H.MERCIER (07 61 33 93 77)	A Riorges, le 06/01/2017	
Date de repérage :	27/12/2016

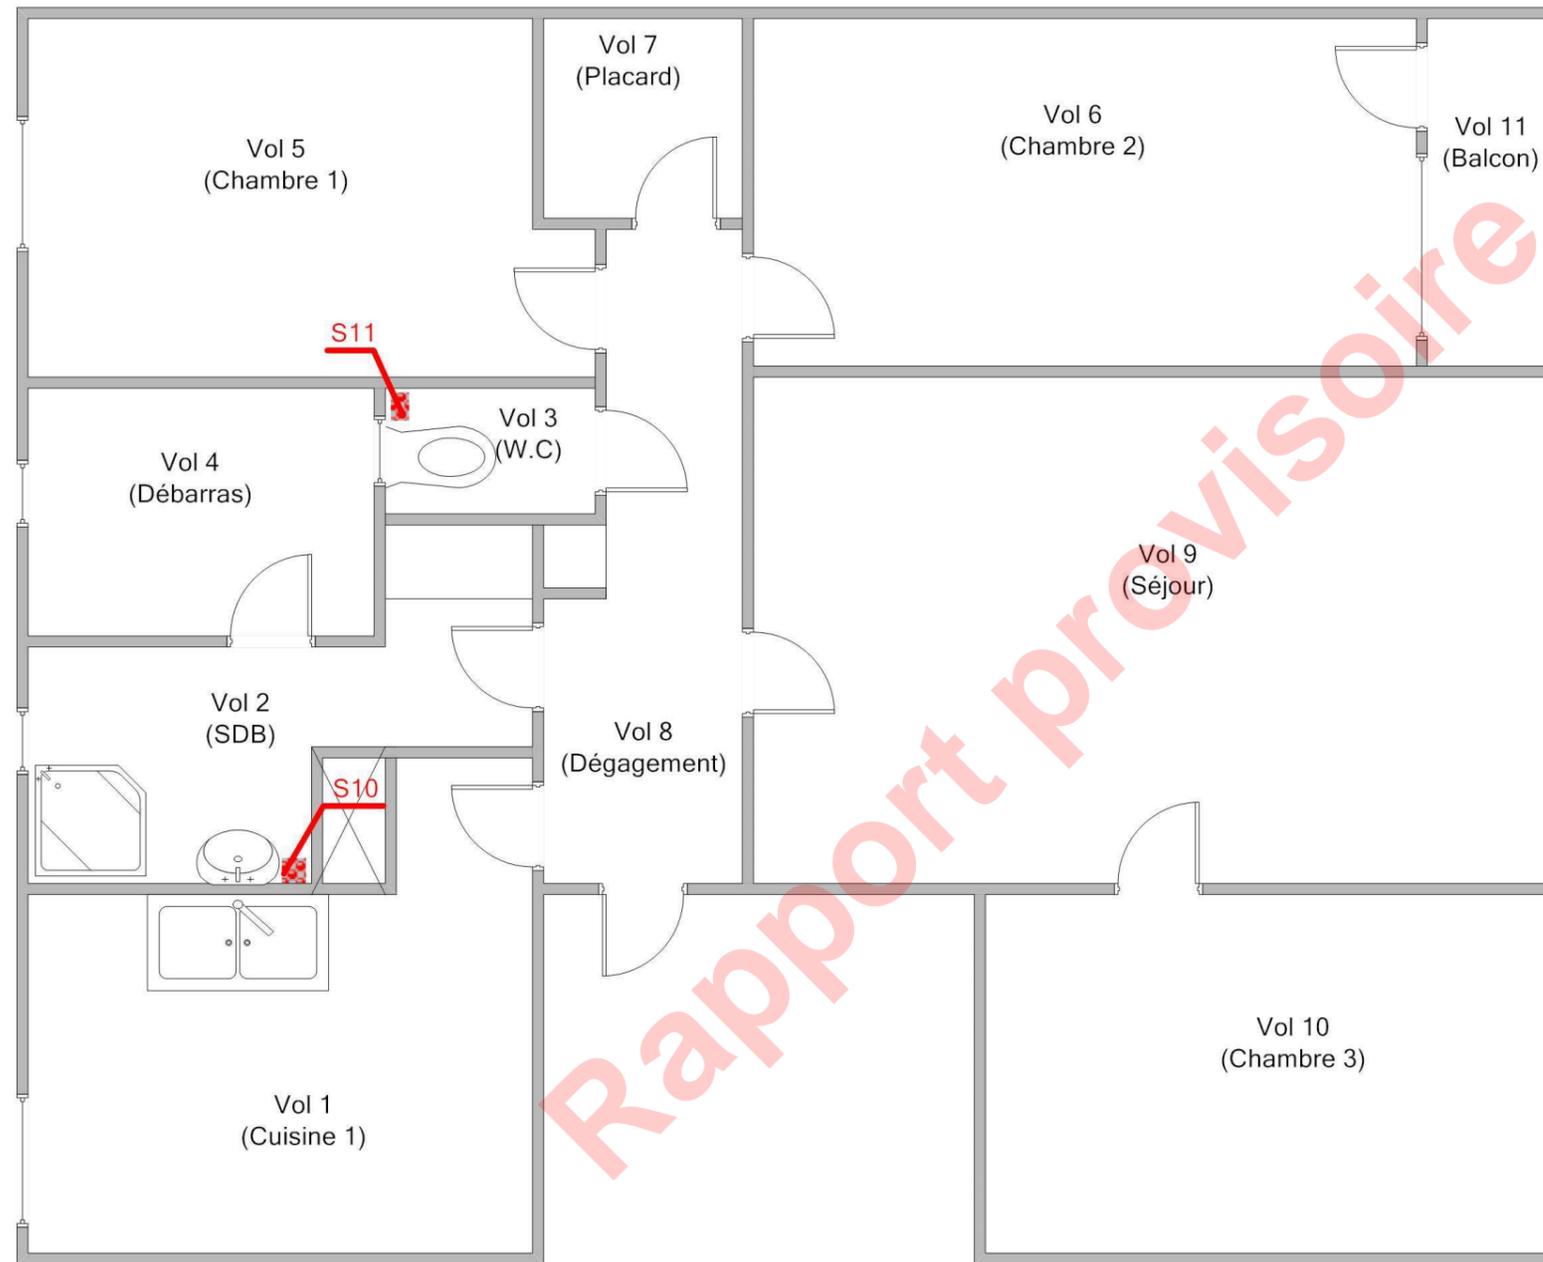
S10: Conduit en fibres-ciment
	S11: Conduit en fibres-ciment

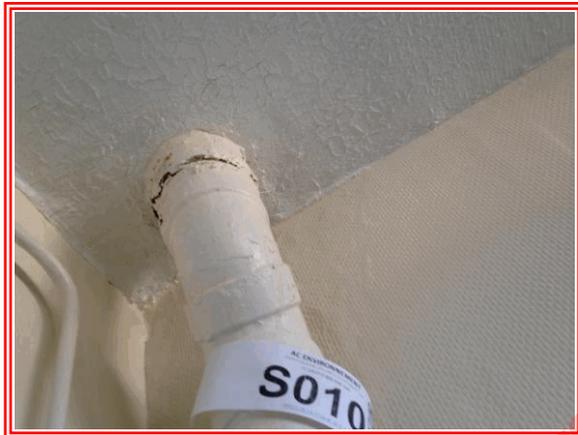
S10 - 1 (A10)

Localisation	Catégorie	Composant	Partie de composant	Sur avis / réf pré.
Vol 2 (SDB)	Conduits, canalisations et équipements	Conduit eau	Conduit en fibres-ciment	S10
Vol 3 (W.C)	Conduits, canalisations et équipements	Conduit eau	Conduit en fibres-ciment	S11

Plan	Localisation	Composant	Partie composant	Descriptif de l'action menée				Laboratoire		Conclusion
				Réf action	Observation	Précision loc.	Ref photo	Ref Prél.	Descriptif	
LGT 15	Vol 2 (SDB)	Conduit eau	Conduit en fibres-ciment	S10	Réalisation d'un sondage	Evacuation EU plafond (le reste étant en PVC)	S10 - 1			Présence sur jugement personnel de l'opérateur de repérage
LGT 15	Vol 3 (W.C)	Conduit eau	Conduit en fibres-ciment	S11	Réalisation d'un sondage	evacuation EU	S11 - 1			Présence sur jugement personnel de l'opérateur de repérage
