## Rapport de mission de repérage des matériaux et produits contenant de l'amiante avant travaux

| Adresse : | 3 PLACE DE BOURGOGNE - PLACE DE BOURGOGNE |
| Date du repérage : | 20/07/2017 |
| Désignation : | Appartement n° 19 de type 4 situé au 01 er étage |

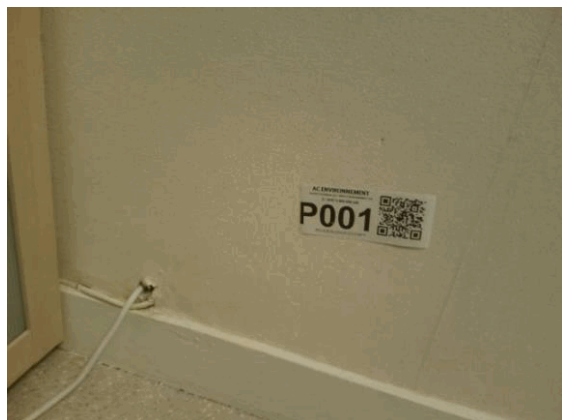
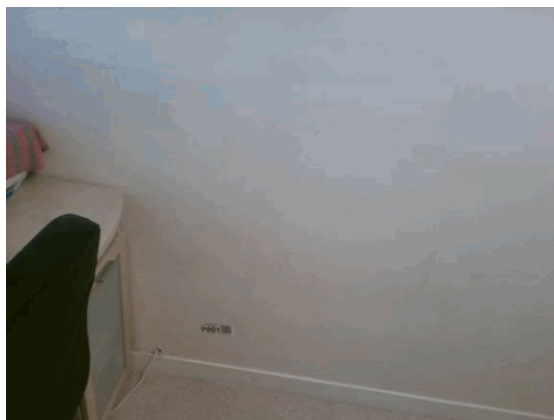
002OA001750 n°1 - 2 (P1)

| Plan | Localisation | Composant | Partie composant | Descriptif de l'action menée | | | | Laboratoire | | | Conclusion |
|---|---|---|---|---|---|---|---|---|---|---|---|
| Logement 19 | Vol 10 (Chambre 2) | Murs et cloisons | Enduit plâtre (Porteur pièces sèches) | P1 | Réalisation d'un prélèvement | | 002OA001 750 n°1 - 2 - 002OA001 750 n°1 - 4 | P1 | Enduit plâtreux blanc + peintures multiples non séparable | Négatif | Négatif sur analyse |

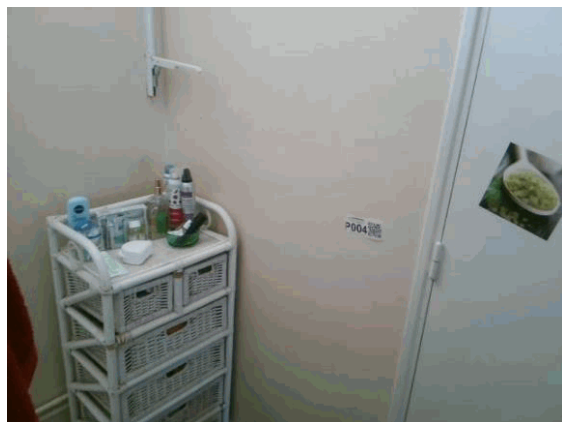
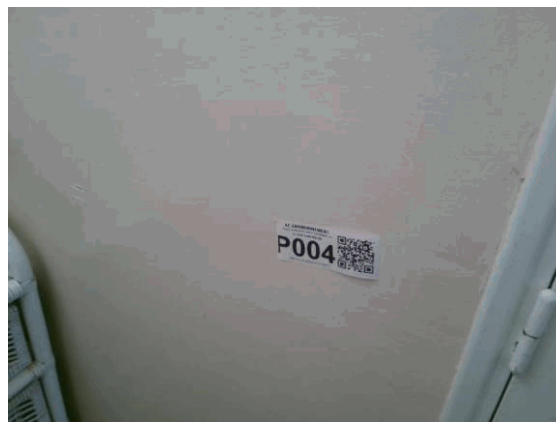
002OA001750 n°4 - 4 (P4)

| Plan | Localisation | Composant | Partie composant | Descriptif de l'action menée | | | | Laboratoire | | | Conclusion |
|---|---|---|---|---|---|---|---|---|---|---|---|
| Logement 19 | Vol 2 (SDB) | Murs et cloisons | Enduit plâtre (Porteur pièces humides) | P4 | Réalisation d'un prélèvement | | 002OA001 750 n°4 - 2 - 002OA001 750 n°4 - 4 | P4 | Enduit plâtreux blanc en vrac + peintures multiples non séparable | Négatif | Négatif sur analyse |

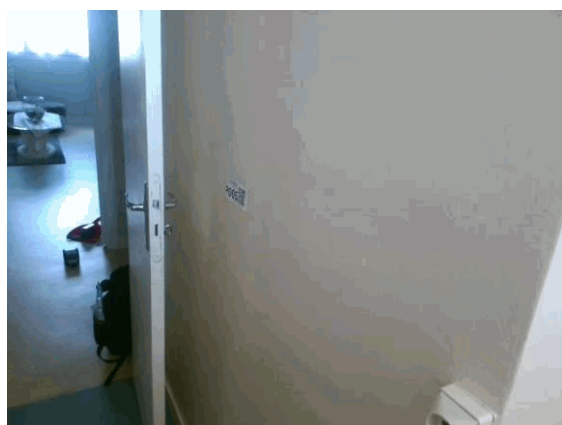
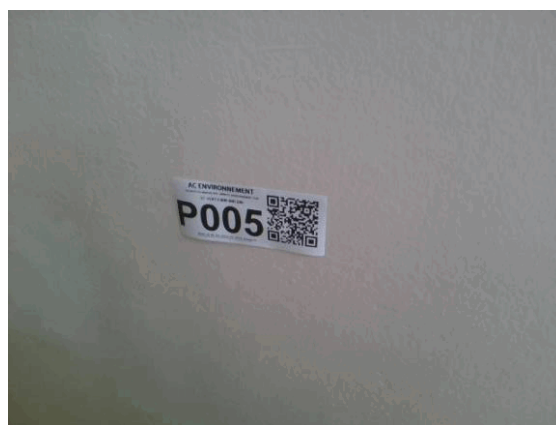
002OA001750 n°5 - 4 (P5)

| Plan | Localisation | Composant | Partie composant | Descriptif de l'action menée | | | | Laboratoire | | | Conclusion |
|---|---|---|---|---|---|---|---|---|---|---|---|
| Logement 19 | Vol 2 (SDB) | Murs et cloisons | Enduit plâtre (Cloison et doublage pièces humides) | P5 | Réalisation d'un prélèvement | | 002OA001 750 n°5 - 2 - 002OA001 750 n°5 - 4 | P5 | Enduit plâtreux blanc en vrac + peintures multiples non séparable | Négatif | Négatif sur analyse |

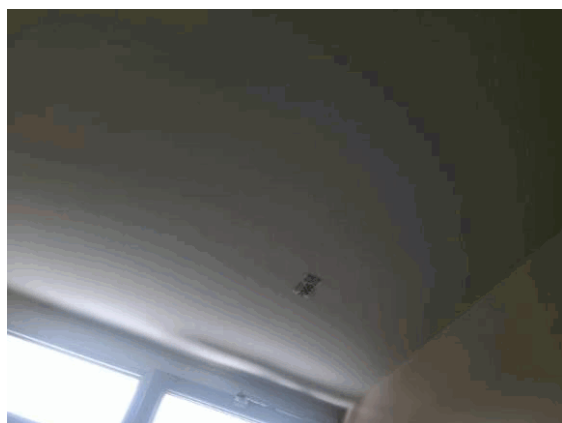
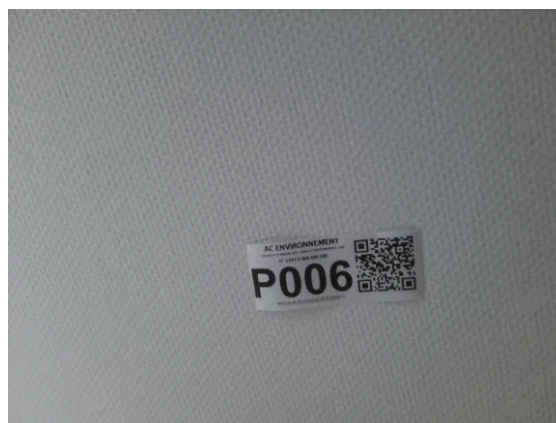
002OA001750 n°6 - 4 (P6)

| Plan | Localisation | Composant | Partie composant | Descriptif de l'action menée | | | | Laboratoire | | | Conclusion |
|---|---|---|---|---|---|---|---|---|---|---|---|
| Logement 19 | Vol 2 (SDB) | Plafonds | Enduit ciment (Plafond pièces humides) | P6 | Réalisation d'un prélèvement | | 002OA001750 n°6 - 2 - 002OA001750 n°6 - 4 | P6 | Enduit gris en vrac + matériau plâtreux blanc non séparable + peinture non séparable | Négatif | Négatif sur analyse |

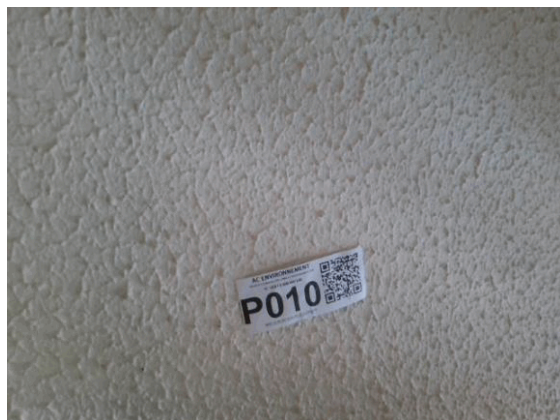
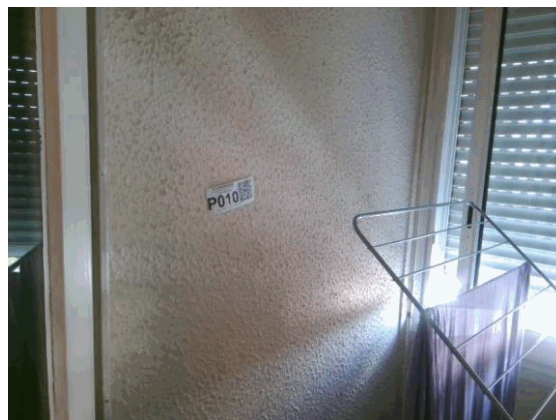
002OA001750 n°10 - 2 (P10)

| Plan | Localisation | Composant | Partie composant | Descriptif de l'action menée | | | | Laboratoire | | | Conclusion |
|---|---|---|---|---|---|---|---|---|---|---|---|
| Logement 19 | Vol 6 (Loggia) | Murs et cloisons | Enduit ciment porteur loggia | P10 | Réalisation d'un prélèvement | | 002OA001 750 n°10 - 2 - 002OA001 750 n°10 - 4 | P10 | Enduit gris en vrac + matériau plâtreux blanc non séparable + peinture non séparable | Négatif | Négatif sur analyse |

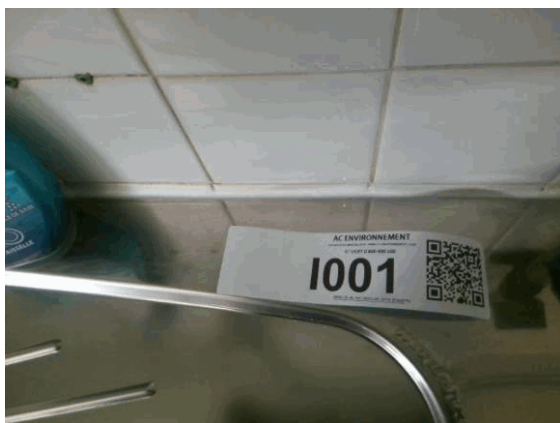
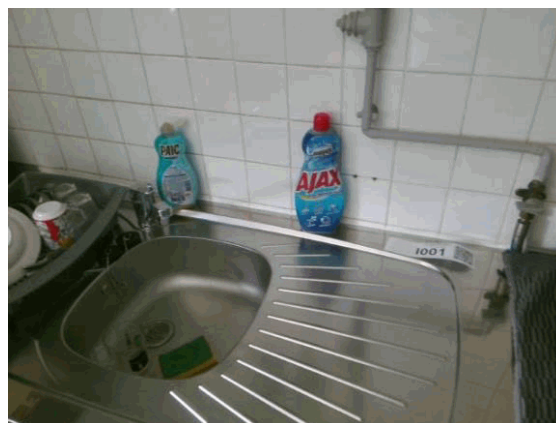
| Plan | Localisation | Composant | Partie composant | Descriptif de l'action menée | | | | Laboratoire | | | Conclusion |
|---|---|---|---|---|---|---|---|---|---|---|---|
| Logement 19 | Vol 3 (Cuisine) | Evier | Mastic étanchéité | I1 | | | I1 - 2 - I1 - 4 | | | | Aucun prélèvement réalisé à la demande du client sur l'ensemble des mastics des appareils sanitaires et équipements divers |

| Plan | Localisation | Composant | Partie composant | Descriptif de l'action menée | | | | Laboratoire | | | Conclusion |
|---|---|---|---|---|---|---|---|---|---|---|---|
| Logement 19 | Vol 2 (SDB) | Evier | Mastic étanchéité | I1 | | | I1 - 2 - I1 - 4 | | | | Aucun prélèvement réalisé à la demande du client sur l'ensemble des mastics des appareils sanitaires et équipements divers |

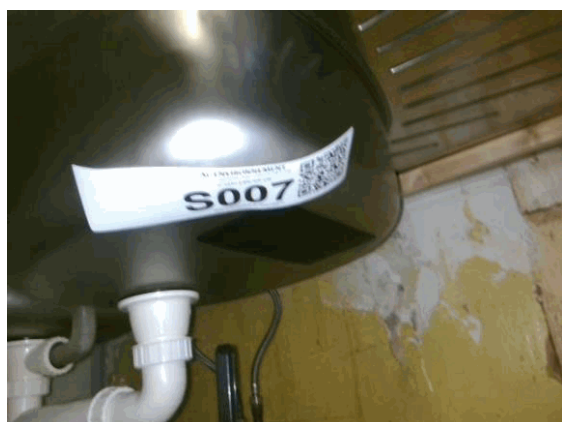
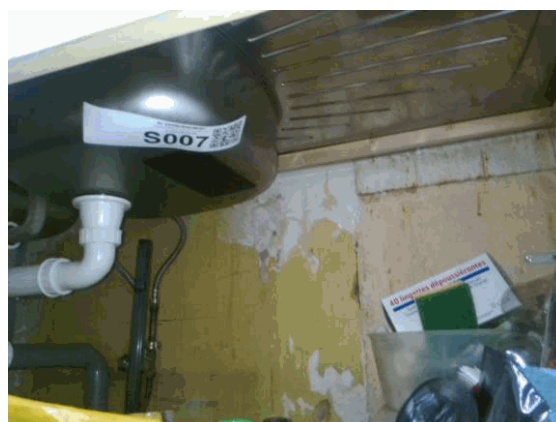
S7 - 2 (A7)

| Plan | Localisation | Composant | Partie composant | Descriptif de l'action menée | | | | Laboratoire | | | Conclusion |
|---|---|---|---|---|---|---|---|---|---|---|---|
| Logement 19 | Vol 3 (Cuisine) | Evier | Tampon bitumineux | S7 | | | S7 - 2 - S7 - 4 | | | | Négatif sur document cf prélèvement n° 11 du rapport société AC-ENVIRONNEMENT n°002OA001743 |

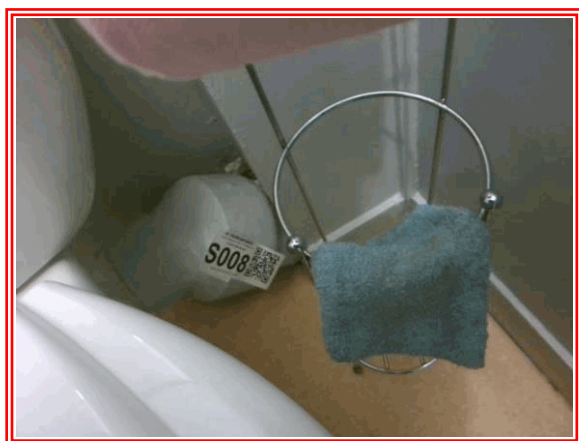
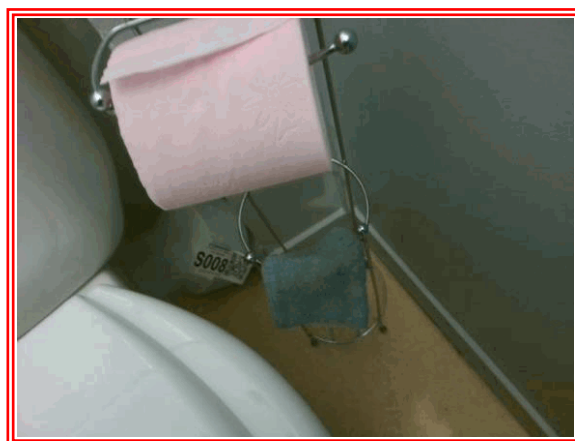
S8 - 2 (A8)

| Localisation | Catégorie | Composant | Partie de composant | Sur avis / réf pré. |
|---|---|---|---|---|
| Vol 1 (W.C) | Conduits, canalisations et équipements | Conduit d'évacuation | Conduit en fibres-ciment | S8 |

- 2 conduits fibres-ciment amiantés dans chaque logement (conduits eaux usées dans la SDB et le WC). Seuls les conduits visibles ont été repérés. Les gaines techniques ne pouvant être complètement investigués sans le démontage total des parois d'encoffrement.

| Plan | Localisation | Composant | Partie composant | Descriptif de l'action menée | | | | Laboratoire | | | Conclusion |
|---|---|---|---|---|---|---|---|---|---|---|---|
| Logement 19 | Vol 1 (W.C) | Conduit d'évacuation | Conduit en fibres-ciment | S8 | Réalisation d'un sondage | | S8 - 2 - S8 - 4 | | | | Présence sur jugement personnel de l'opérateur de repérage |

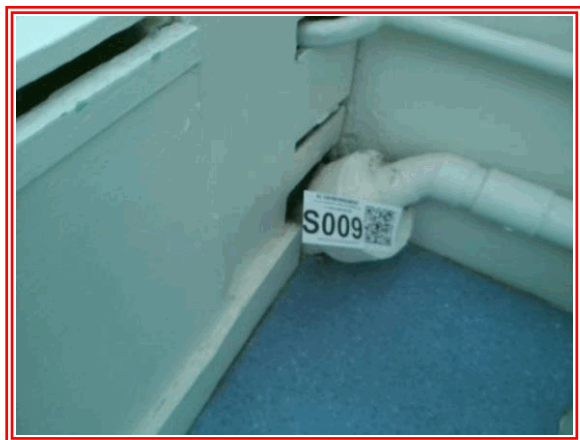
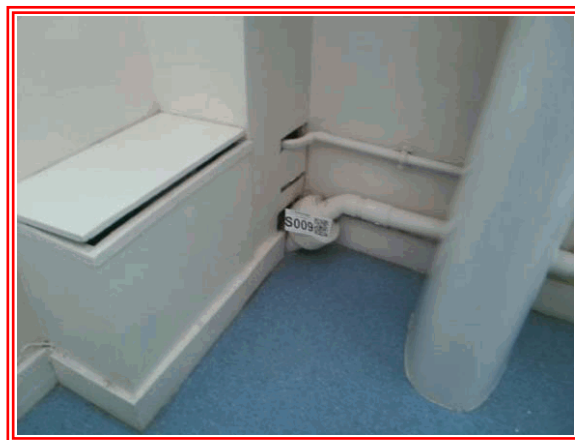
S9 - 2 (A9)

| Vol 2 (SDB) | Conduits, canalisations et équipements | Conduit d'évacuation | Conduit en fibres-ciment | S9 |

| Plan | Localisation | Composant | Partie composant | Descriptif de l'action menée | | | | Laboratoire | | | Conclusion |
|---|---|---|---|---|---|---|---|---|---|---|---|
| Logement 19 | Vol 2 (SDB) | Conduit d'évacuation | Conduit en fibres-ciment | S9 | Réalisation d'un sondage | | S9 - 2 - S9 - 4 | | | | Présence sur jugement personnel de l'opérateur de repérage |

| Référence | Localisation | Action |
|---|---|---|
| <b>S9 - 4 (A9)</b> | <b>Logement 19 - Vol 2 (SDB)</b> | <b>Présence sur décision de l'opérateur de repérage</b> |
