Rapport de mission de repérage des matériaux et produits contenant de l'amiante avant travaux

Adresse :	3 PLACE DE BOURGOGNE - PLACE DE BOURGOGNE
CP - Ville :	53000 LAVAL
Référence client :	_00058000010000300020_
Date du repérage :	28/02/2017
Désignation :	Appartement n° 20 de type 4 situé au 02 ème étage

APPARTEMENT N°20 - PLAN DE REPÉRAGE - ACTIONS MENÉES

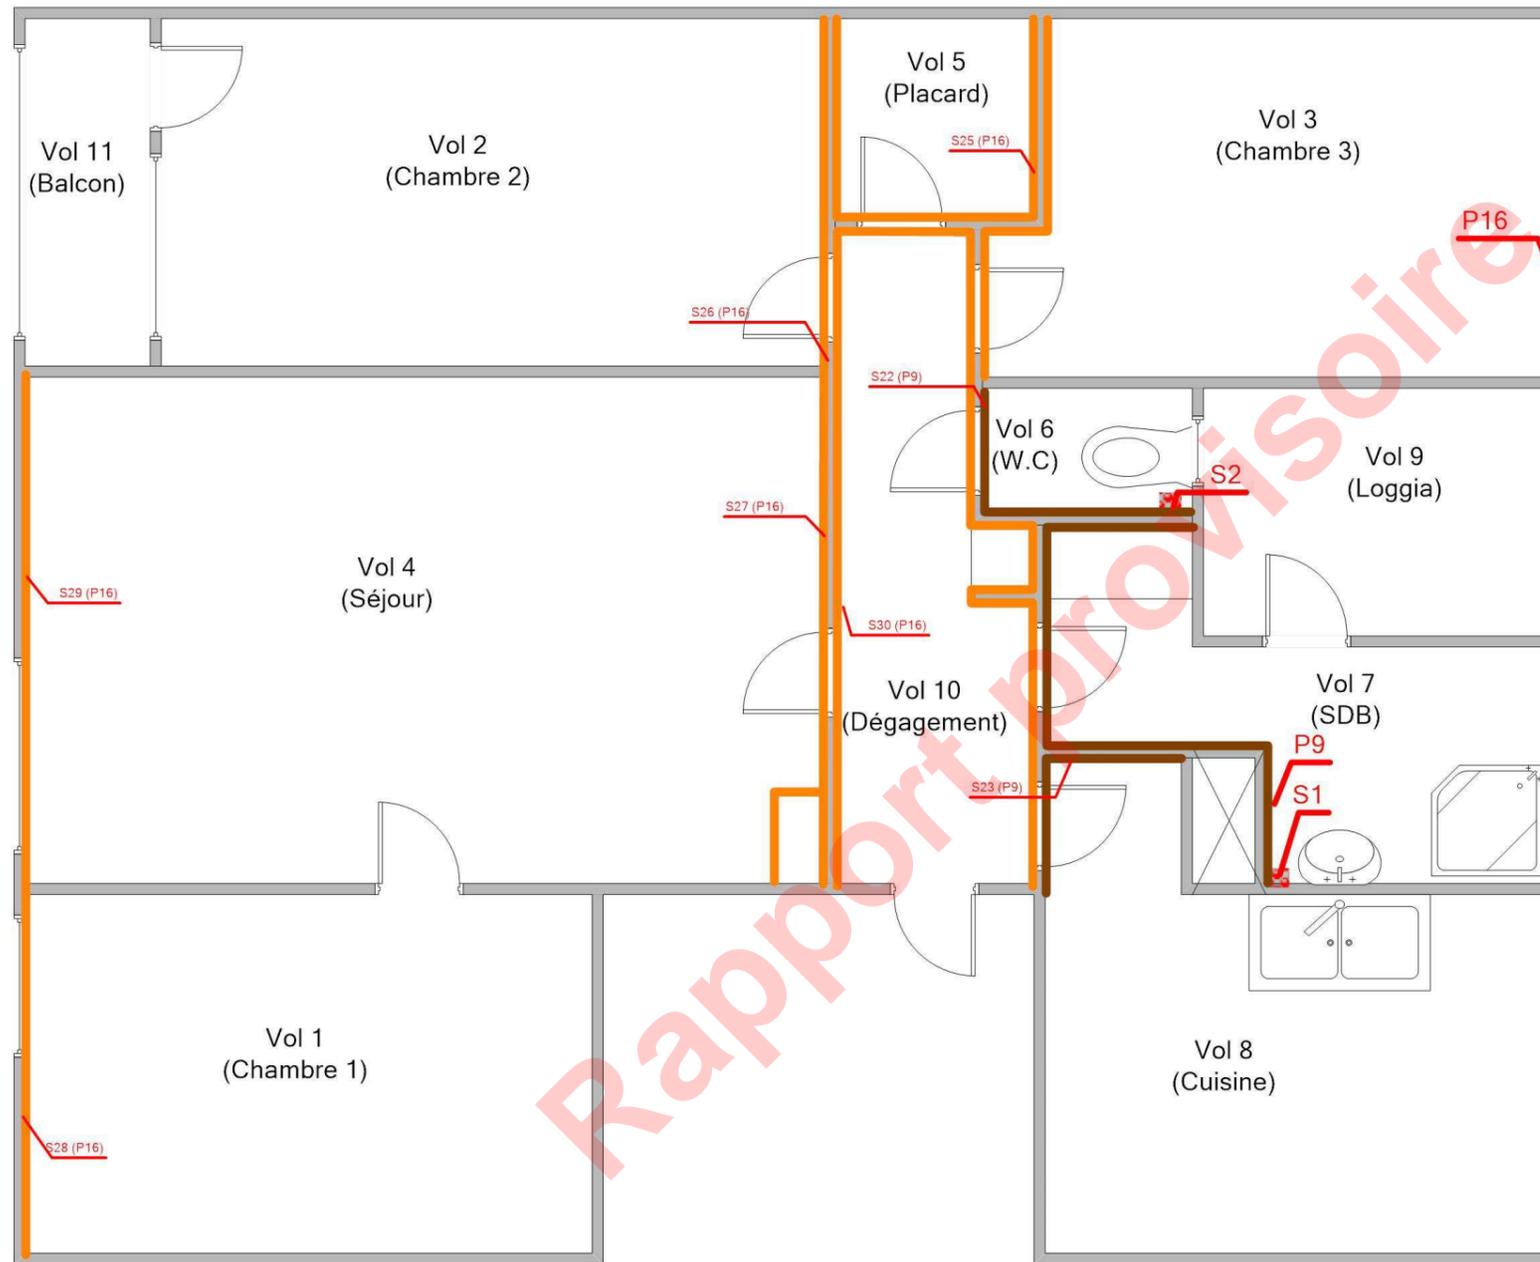
APPARTEMENT N°20 - MPCA TOUTES CATÉGORIES CONFONDUES

S2: Conduit en fibres-ciment
	S1: Conduit en fibres-ciment
	P9 : Enduit plâtre (Cloison et doublage pièces humides)
	P16 : Enduit plâtre Cloison et doublage pièces sèches)

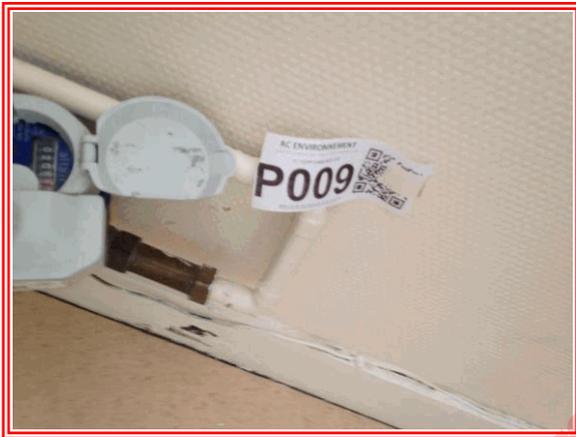
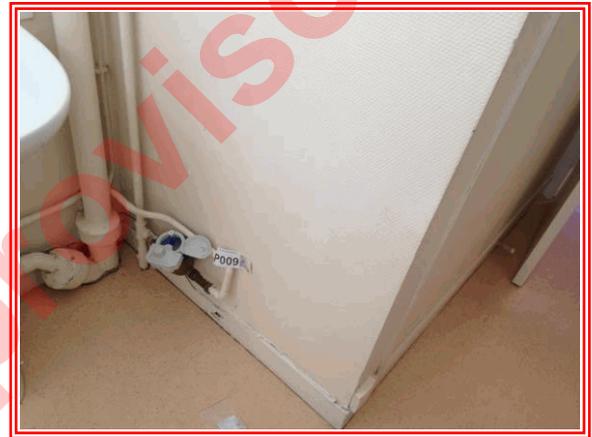
002HD001393 n°9 - 1 (P9)

- 2 prélèvements d'enduit plâtre sur des cloisons en briques rouges en pièces humides et pièces sèches sont revenus amiantés dans 1 seul logement sur les 12. Ce matériau a été prélevé dans l'ensemble des 12 logements investigués. Des prélèvements complémentaires de ce matériau devront être menés dans les logements non visités dans le cadre de travaux.

Appartement n°20	Vol 7 (SDB)	Murs et cloisons	Enduit plâtre	P9	Sondage et extension de la zone homogène du prélèvement P9	Cloison et doublage pièces humides	002HD0013 93 n°9 - 1 - 002HD0013 93 n°9 - 2	P9	Enduit plâtre	Positif	Présence sur analyse

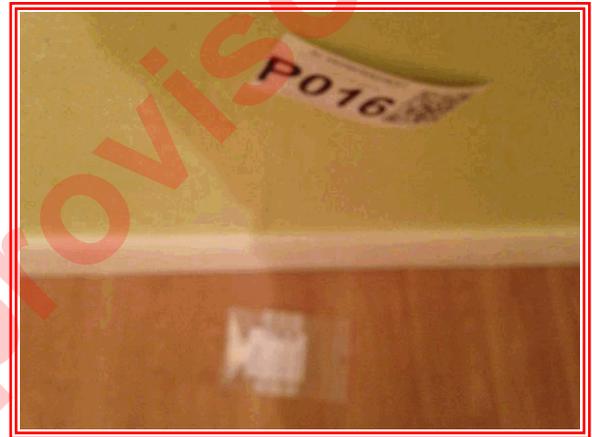
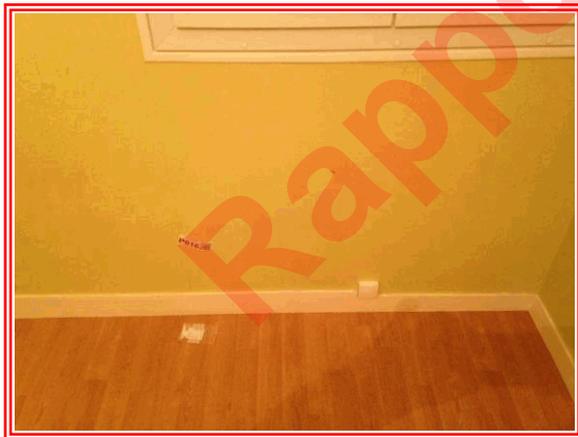
002HD001393 n°16 - 1 (P16)

Appartement n°20	Vol 3 (Chambre 3)	Murs et cloisons	Enduit plâtre	P16	Réalisation d'un prélèvement	Cloison et doublage pièces sèches	002HD0013 93 n°16 - 1 - - 002HD0013 93 n°16 - 2	P16	Matériau plâtreux blanc + peinture	Positif	Présence sur analyse

Appartement n°20	Vol 4 (Séjour)	Murs et cloisons	Enduit plâtre	S27 (P16)	Sondage et extension de la zone homogène du prélèvement P16	Cloison et doublage pièces sèches	002HD0013 93 n°16 - 1 - 002HD0013 93 n°16 - 2	P16	Matériau plâtreux blanc + peinture	Positif	Présence sur analyse
Appartement n°20	Vol 1 (Chambre 1)	Murs et cloisons	Enduit plâtre	S28 (P16)	Sondage et extension de la zone homogène du prélèvement P16	Cloison et doublage pièces sèches	002HD0013 93 n°16 - 1 - 002HD0013 93 n°16 - 2	P16	Matériau plâtreux blanc + peinture	Positif	Présence sur analyse
Appartement n°20	Vol 4 (Séjour)	Murs et cloisons	Enduit plâtre	S29 (P16)	Sondage et extension de la zone homogène du prélèvement P16	Cloison et doublage pièces sèches	002HD0013 93 n°16 - 1 - 002HD0013 93 n°16 - 2	P16	Matériau plâtreux blanc + peinture	Positif	Présence sur analyse
Appartement n°20	Vol 10 (Dégagement)	Murs et cloisons	Enduit plâtre	S30 (P16)	Sondage et extension de la zone homogène du prélèvement P16	Cloison et doublage pièces sèches	002HD0013 93 n°16 - 1 - 002HD0013 93 n°16 - 2	P16	Matériau plâtreux blanc + peinture	Positif	Présence sur analyse

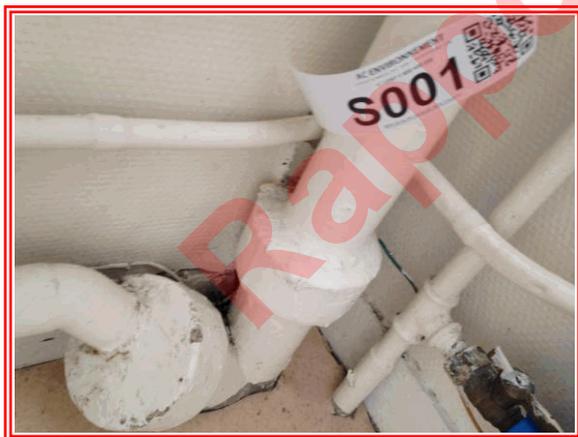
S1 - 1 (A1)

Localisation	Catégorie	Composant	Partie de composant	Sur avis / réf pré.
Vol 7 (SDB)	Conduits, canalisations et équipements	Conduit eau	Conduit en fibres-ciment	S1

- 2 conduits fibres-ciment amiantés dans chaque logement (conduits eaux usées dans la SDB et le WC). Seuls les conduits visibles ont été repérés. Les gaines techniques ne pouvant être complètement investigués sans le démontage total des parois d'encoffrement.

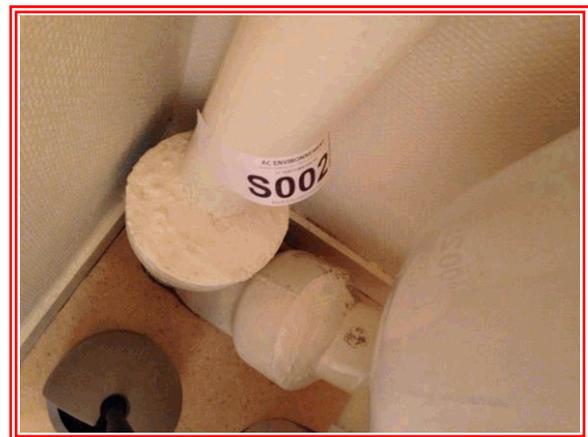
S2 - 1 (A2)

Vol 6 (W.C)	Conduits, canalisations et équipements	Conduit eau	Conduit en fibres-ciment	S2
Vol 7 (SDB)	Parois verticales intérieures et enduits	Murs et cloisons	Enduit plâtre	P9
Vol 6 (W.C)	Parois verticales intérieures et enduits	Murs et cloisons	Enduit plâtre	P9
Vol 8 (Cuisine)	Parois verticales intérieures et enduits	Murs et cloisons	Enduit plâtre	P9
Vol 3 (Chambre 3)	Parois verticales intérieures et enduits	Murs et cloisons	Enduit plâtre	P16
Vol 5 (Placard)	Parois verticales intérieures et enduits	Murs et cloisons	Enduit plâtre	P16
Vol 2 (Chambre 2)	Parois verticales intérieures et enduits	Murs et cloisons	Enduit plâtre	P16
Vol 4 (Séjour)	Parois verticales intérieures et enduits	Murs et cloisons	Enduit plâtre	P16
Vol 1 (Chambre 1)	Parois verticales intérieures et enduits	Murs et cloisons	Enduit plâtre	P16
Vol 10 (Dégagement)	Parois verticales intérieures et enduits	Murs et cloisons	Enduit plâtre	P16
