Rapport de mission de repérage des matériaux et produits contenant de l'amiante avant travaux

Adresse :	3 PLACE DE BOURGOGNE - PLACE DE BOURGOGNE
CP - Ville :	53000 LAVAL
Référence client :	_00058000010000300021_
Date du repérage :	20/07/2017
Désignation :	Appartement n° 21 de type 4 situé au 02 ème étage

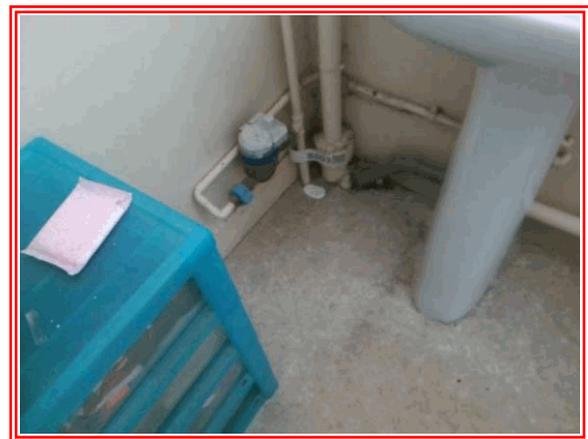
S3 - 4 (A3)

Vol 2 (SDB)	Conduits, canalisations et équipements	Conduit d'évacuation SDB	Conduit en fibres-ciment	S3
-------------	--	--------------------------	--------------------------	----

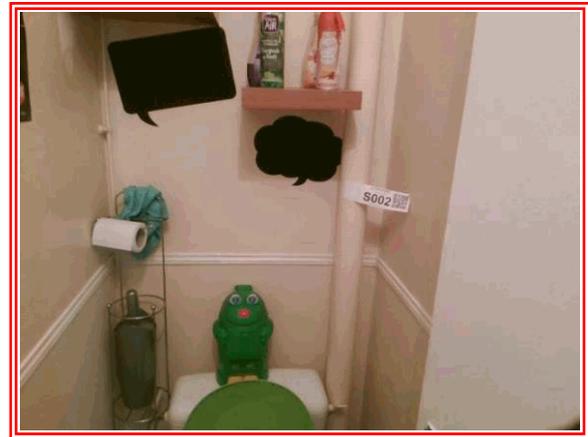
S2 - 4 (A2)

Localisation	Catégorie	Composant	Partie de composant	Sur avis / réf pré.
Vol 1 (W.C)	Conduits, canalisations et équipements	Conduit d'évacuation WC	Conduit en fibres-ciment	S2
