## Rapport de mission de repérage des matériaux et produits contenant de l'amiante avant travaux

| Adresse : | PLACE DE BOURGOGNE |
| CP - Ville : | 53000 LAVAL |
| Désignation : | Bâtiment composé de 3 cages et de 3 étages |

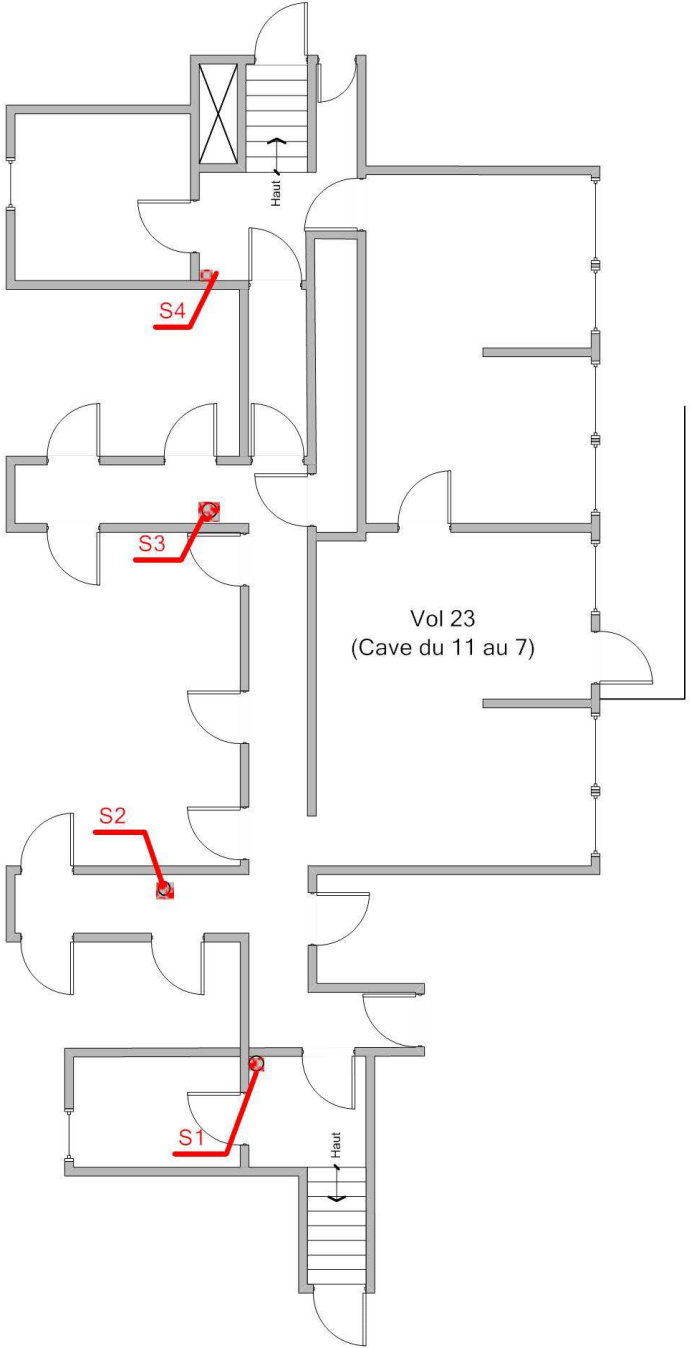
| | S4: Conduit en fibres-ciment |
| | S3: Conduit en fibres-ciment |

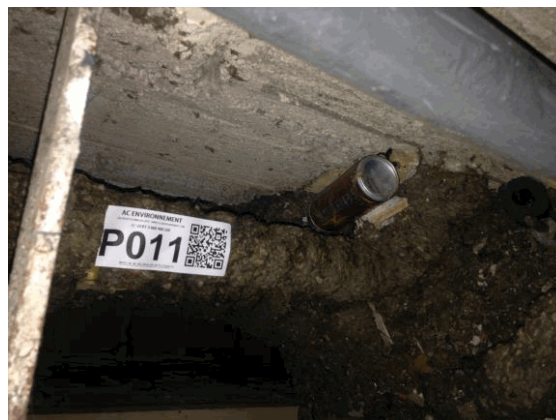
002EM000658 n°11 - 1 (P11)

| Plan | Localisation | Composant | Partie composant | Descriptif de l'action menée | | | | Laboratoire | | | Conclusion |
|---|---|---|---|---|---|---|---|---|---|---|---|
| Entrée 11 RDC<br>R+3 | Vol 1 (Hall d'entrée 1) | Conduit fluide non identifié | Calorifugeage | P11 | Réalisation d'un prélèvement | Gaine technique | 002EM0006<br>58 n°11 - 1 | P11 | Matériau fibreux multicolore avec poussières + matériau gris en vrac non séparable + matériau blanc en vrac non séparable + peinture en faible quantité non séparable | Négatif | Négatif sur analyse |

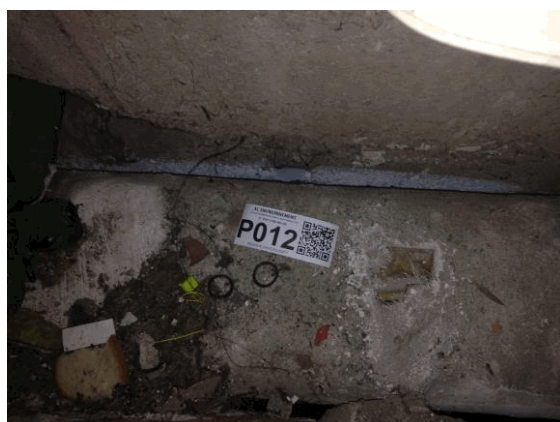
002EM000658 n°12 - 1 (P12)

| Plan | Localisation | Composant | Partie composant | Descriptif de l'action menée | | | | Laboratoire | | | Conclusion |
|---|---|---|---|---|---|---|---|---|---|---|---|
| Entrée 11 RDC<br>R+3 | Vol 1 (Hall d'entrée 1) | Conduit fluide non identifié | Calorifugeage | P12 | Réalisation d'un prélèvement | Gaine technique | 002EM0006<br>58 n°12 - 1 | P12 | Matériau fibreux jaune + toile blanche plâtrée + couche bitumineuse noire | Négatif | Négatif sur analyse |

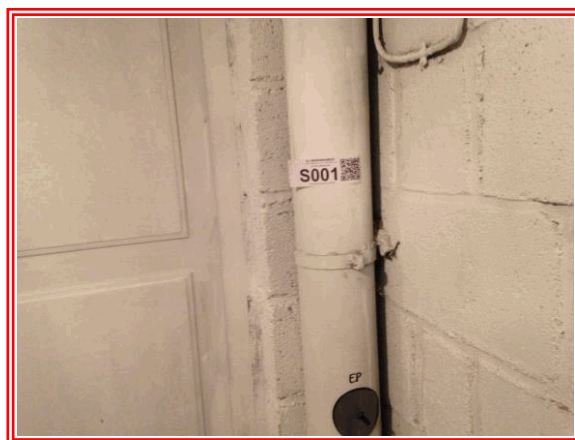
S1 - 1 (A1)

| Localisation | Catégorie | Composant | Partie de composant | Sur avis / réf pré. |
|---|---|---|---|---|
| Vol 23 (Cave du 11 au 7) | Conduits, canalisations et équipements | Conduit fluide non identifié | Conduit en fibres-ciment | S1 |

| Plan | Localisation | Composant | Partie composant | Descriptif de l'action menée | | | | Laboratoire | | | Conclusion |
|---|---|---|---|---|---|---|---|---|---|---|---|
| Cave du 11 au 7 | Vol 23 (Cave du 11 au 7) | Conduit fluide non identifié | Conduit en fibres-ciment | S1 | Réalisation d'un sondage | | S1 - 1 | | | | Présence sur jugement personnel de l'opérateur de repérageConduit fibro ciment |

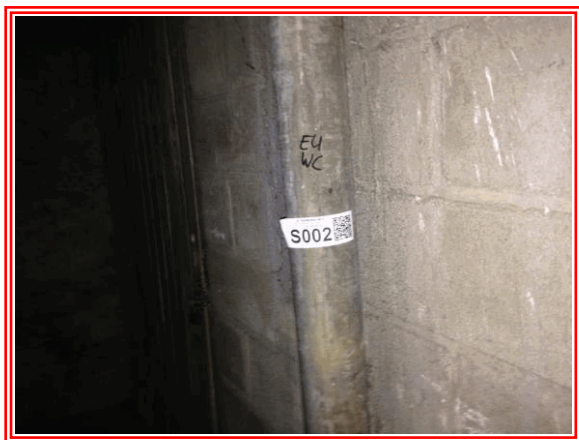
S2 - 1 (A2)

| Localisation | Catégorie | Composant | Partie de composant | Sur avis / réf pré. |
|---|---|---|---|---|
| Vol 23 (Cave du 11 au 7) | Conduits, canalisations et équipements | Conduit eau | Conduit en fibres-ciment | S2 |

| Plan | Localisation | Composant | Partie composant | Descriptif de l'action menée | | | | Laboratoire | | | Conclusion |
|---|---|---|---|---|---|---|---|---|---|---|---|
| Cave du 11 au 7 | Vol 23 (Cave du 11 au 7) | Conduit eau | Conduit en fibres-ciment | S2 | Réalisation d'un sondage | | S2 - 1 | | | | Présence sur jugement personnel de l'opérateur de repérageConduit fibro-ciment |

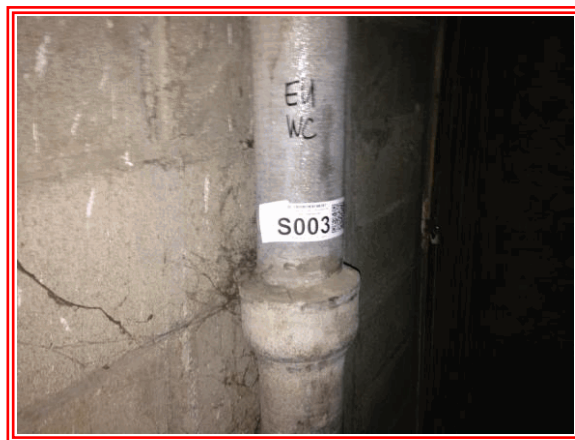
S3 - 1 (A3)

| Localisation | Catégorie | Composant | Partie de composant | Sur avis / réf pré. |
|---|---|---|---|---|
| Vol 23 (Cave du 11 au 7) | Conduits, canalisations et équipements | Conduit eau | Conduit en fibres-ciment | S3 |

| Plan | Localisation | Composant | Partie composant | Descriptif de l'action menée | | | | Laboratoire | | | Conclusion |
|---|---|---|---|---|---|---|---|---|---|---|---|
| Cave du 11 au 7 | Vol 23 (Cave du 11 au 7) | Conduit eau | Conduit en fibres-ciment | S3 | Réalisation d'un sondage | | S3 - 1 | | | | Présence sur jugement personnel de l'opérateur de repérageConduit fibro-ciment |

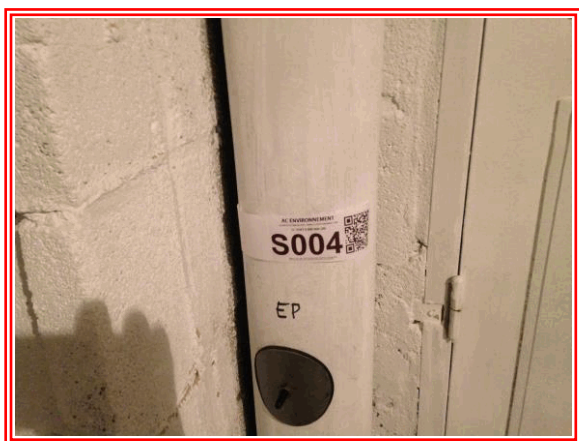
S4 - 1 (A4)

| Localisation | Catégorie | Composant | Partie de composant | Sur avis / réf pré. |
|---|---|---|---|---|
| Vol 23 (Cave du 11 au 7) | Conduits, canalisations et équipements | Conduit eau | Conduit en fibres-ciment | S4 |

| Plan | Localisation | Composant | Partie composant | Descriptif de l'action menée | | | | Laboratoire | | | Conclusion |
|---|---|---|---|---|---|---|---|---|---|---|---|
| Cave du 11 au 7 | Vol 23 (Cave du 11 au 7) | Conduit eau | Conduit en fibres-ciment | S4 | Réalisation d'un sondage | | S4 - 1 | | | | Présence sur jugement personnel de l'opérateur de repérageConduit fibro-ciment |
